FICHES DE PROTECTION PATRIMONIALE

BREUIL-BOIS-ROBERT

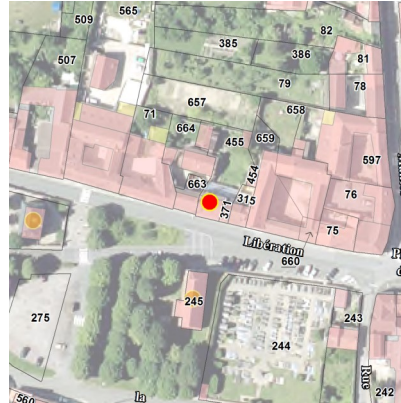
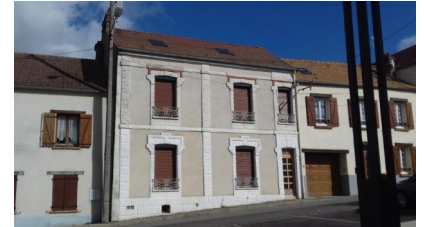
78104_PAT_004

Etat : Bon et transformé

Morphologie & Implantation des constructions	Rapport à la rue : Aligné	
	Rapport aux limites : Sur les deux limites au moins (2 côtés ou plus)	
	Autres éléments à préserver : Non renseigné	
	Gabarit : R+1+C	
Qualité urbaine & architecturale	Traitement de la façade	Composition : Travées régulières
		Matériaux : Enduit
	Traitement de la toiture	Forme : 2 pans
Matériaux : Tuile plate		
Dispositions particulières	<i>encadrement fenêtre en pierre + chéneaux + garde corps fer forgé + bandeau</i>	
Qualité paysagère & écologique	Espace libre : Présence	
	Espace paysager : Non renseigné

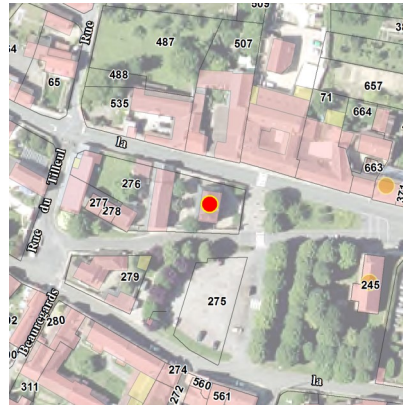
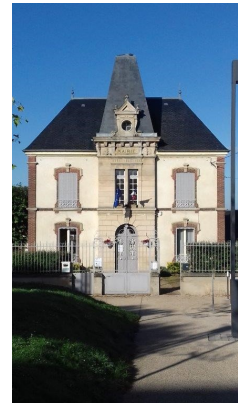
78104_PAT_002

Etat : Bon et transformé

Morphologie & Implantation des constructions	Rapport à la rue : En recul	
	Rapport aux limites : Sur aucune limite	
	Autres éléments à préserver : Non renseigné	
	Gabarit : R+1+C	
Qualité urbaine & architecturale	Traitement de la façade	Composition : Travées régulières
		Matériaux : Composée
	Traitement de la toiture	Forme : Complexe
Matériaux : Ardoise		
Dispositions particulières	<i>lucarne + encadrement baie en brique + oculus + bandeau brique + chaînage an angle brique + épis faîtage</i>	
Qualité paysagère & écologique	Espace libre : Présence	
	Espace paysager : Jardin intéressant

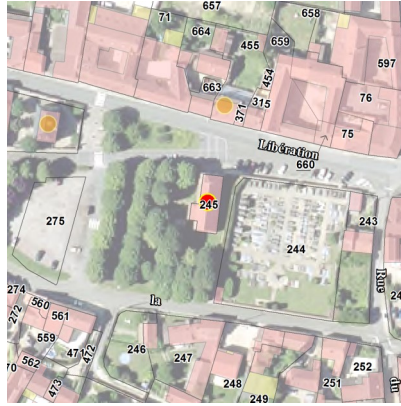
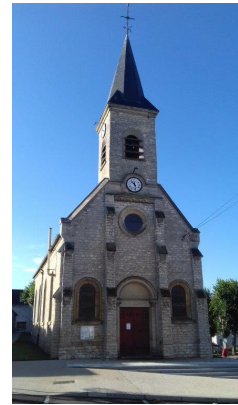
78104_PAT_001

Etat : Bon et transformé

Eglise Saint-Gilles. Elle fut construite en pierre meulière dans les années 1890 sur l'emplacement de l'ancienne église démolie en 1888.

Rapport à la rue : Aligné
Rapport aux limites : Sur aucune limite
Autres éléments à préserver : Non renseigné
Gabarit : HORS GABARIT

Traitement de la façade	Composition : Travées régulières Matériaux : Pierre de taille
Traitement de la toiture	Forme : Complexe Matériaux : Autres
Dispositions particulières	<i>clocher</i>

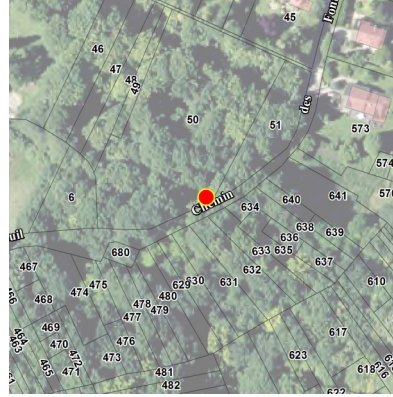
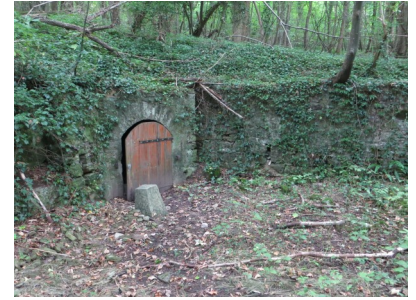
78104_PAT_010

Etat : Bon et authentique

Deux sources dans le secteur dit des fontaines coulent toujours. Les ensembles maçonnés font partie du patrimoine paysager de la commune mais sont actuellement très dégradés. Ces ensembles présentent un intérêt historique.

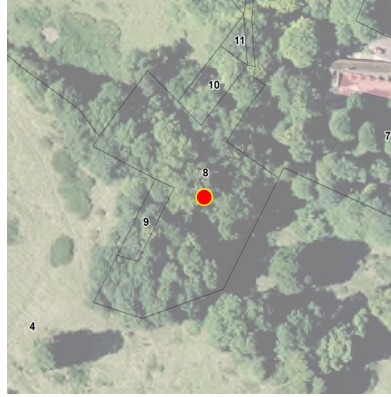
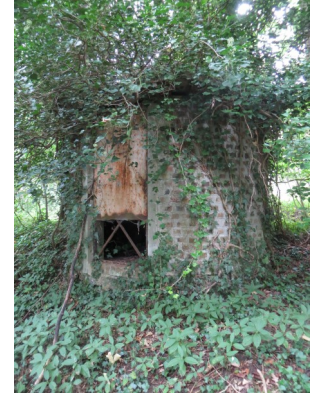
78104_PAT_009

Etat : Dégradé

A la fin du XIXème siècle, Breuil-Bois-Robert est alimenté en eau potable par un système dit de béliet qui remonte l'eau du bas du village vers un réservoir situé en haut. Il ne reste aujourd'hui que des ruines qui présentent un intérêt historique.

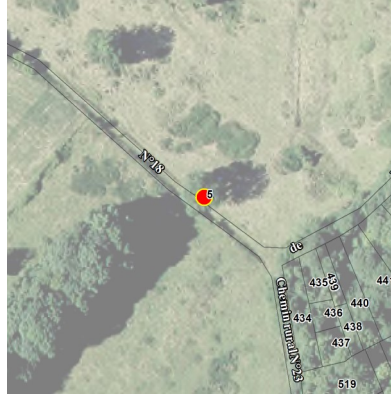
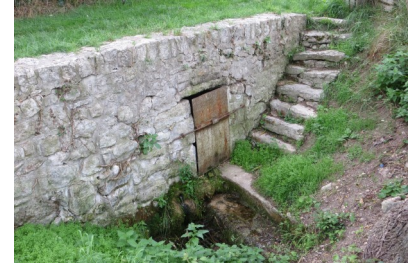
78104_PAT_011

Etat : Bon et authentique

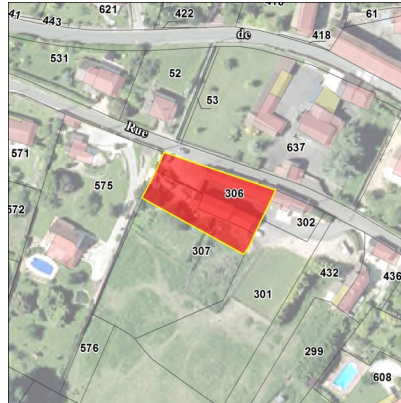
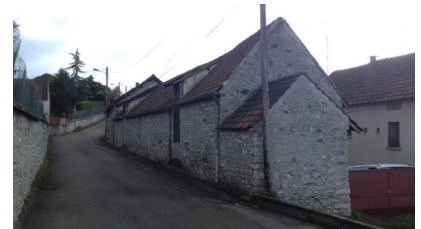
78104_PAT_008

Etat : Moyen

Morphologie & Implantation des constructions	Rapport à la rue : Non concerné	
	Rapport aux limites : Non concerné	
	Autres éléments à préserver : Non renseigné	
	Gabarit : R+1	
Qualité urbaine & architecturale	Traitement de la façade	Composition : Travées irrégulières
		Matériaux : Composée
	Traitement de la toiture	Forme : 2 pans
Matériaux : Autres		
Dispositions particulières	<i>Non renseigné</i>	
Qualité paysagère & écologique	Espace libre : Présence	
	Espace paysager : Non renseigné

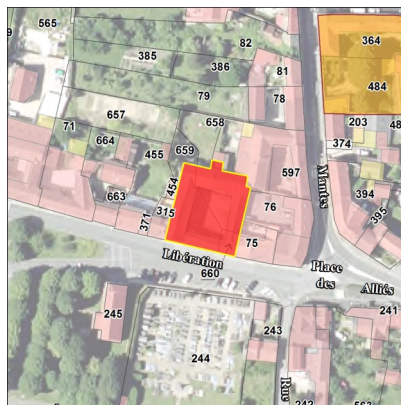
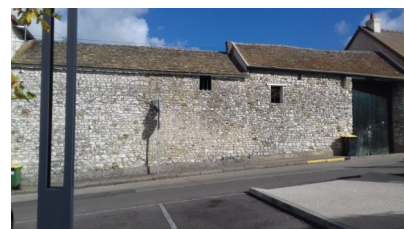
78104_PAT_003

Etat : Bon et authentique

Morphologie & Implantation des constructions	Rapport à la rue : Non concerné	
	Rapport aux limites : Non concerné	
	Autres éléments à préserver : Non renseigné	
	Gabarit : R+1	
Qualité urbaine & architecturale	Traitement de la façade	Composition : Travées irrégulières
		Matériaux : Moellon calcaire
	Traitement de la toiture	Forme : 2 pans
Matériaux : Tuile plate		
Dispositions particulières	<i>porche</i>	
Qualité paysagère & écologique	Espace libre : Présence	
	Espace paysager : Non renseigné

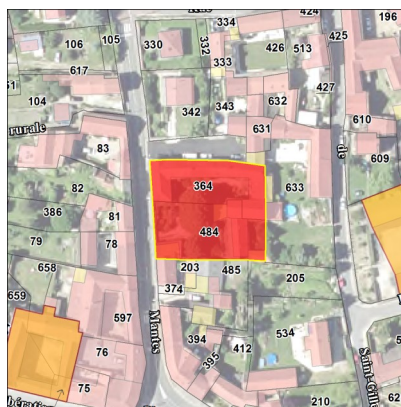
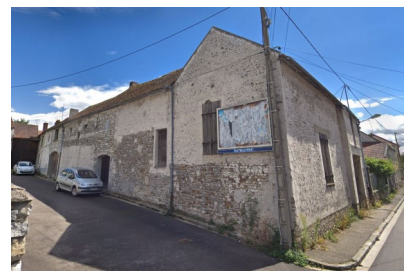
78104_PAT_005

Etat : Moyen

Morphologie & Implantation des constructions	Rapport à la rue : Non concerné	
	Rapport aux limites : Non concerné	
	Autres éléments à préserver : Non renseigné	
	Gabarit : R+1+C	
Qualité urbaine & architecturale	Traitement de la façade	Composition : Travées irrégulières
		Matériaux : Composée
	Traitement de la toiture	Forme : 2 pans
Matériaux : Tuile plate		
Dispositions particulières	<i>porche et oeil de boeuf</i>	
Qualité paysagère & écologique	Espace libre : Présence	
	Espace paysager : Non renseigné

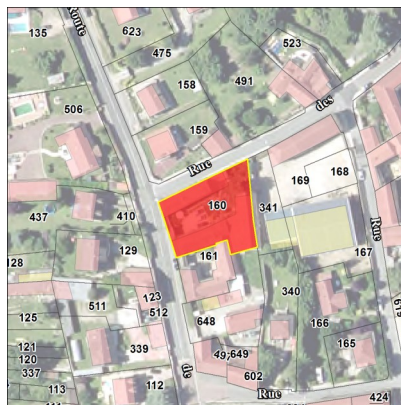
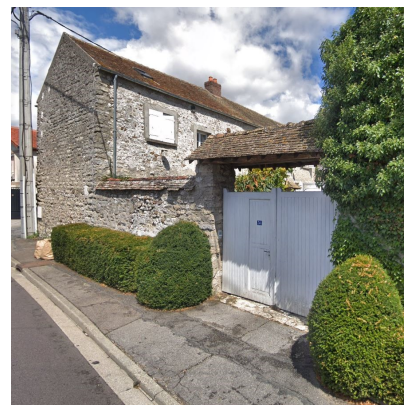
78104_PAT_006

Etat : Bon et authentique

Morphologie & Implantation des constructions	Rapport à la rue : Non concerné	
	Rapport aux limites : Non concerné	
	Autres éléments à préserver : Mur	
	Gabarit : R+1+C	
Qualité urbaine & architecturale	Traitement de la façade	Composition : Travées irrégulières
		Matériaux : Pierre de taille
	Traitement de la toiture	Forme : 2 pans
Matériaux : Tuile plate		
Dispositions particulières	<i>Auvent de clôture</i>	
Qualité paysagère & écologique	Espace libre : Présence	
	Espace paysager : Non renseigné

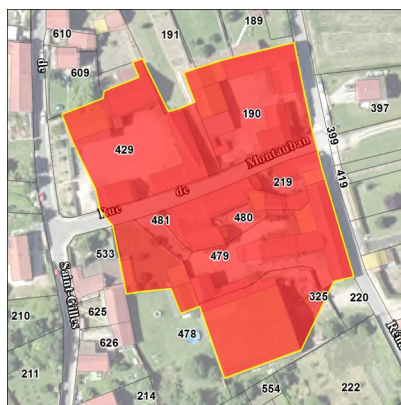
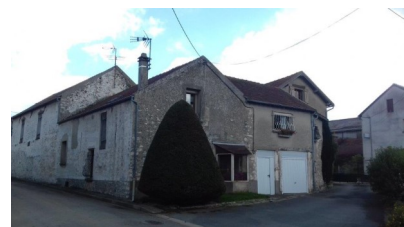
78104_PAT_007

Etat : Moyen

Morphologie & Implantation des constructions	Rapport à la rue : Non concerné	
	Rapport aux limites : Non concerné	
	Autres éléments à préserver : Non renseigné	
	Gabarit : R+1+C	
Qualité urbaine & architecturale	Traitement de la façade	Composition : Travées irrégulières
		Matériaux : Composée
	Traitement de la toiture	Forme : Autres
Matériaux : Tuile plate		
Dispositions particulières	Non renseigné	
Qualité paysagère & écologique	Espace libre : Présence	
	Espace paysager : Non renseigné
