FICHES DE PROTECTION PATRIMONIALE

ECQUEVILLY

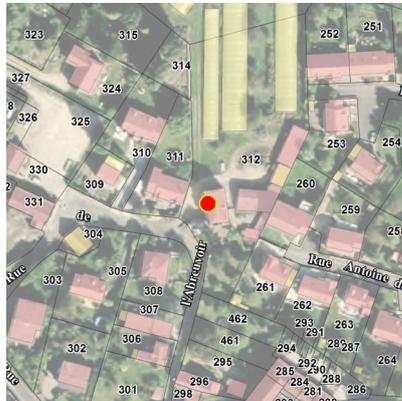
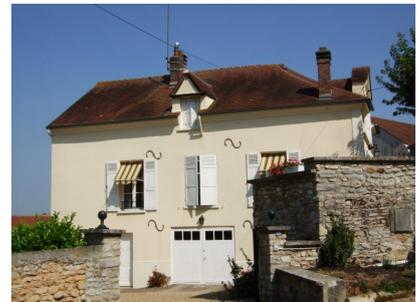
78206_PAT_039

Etat : Bon et transformé

| Qualité urbaine & architecturale | Traitement de la façade | Composition : Travées régulières |
| | | Matériaux : Enduit |
| | Traitement de la toiture | Forme : 4 pans |
| Matériaux : Tuile plate | | |

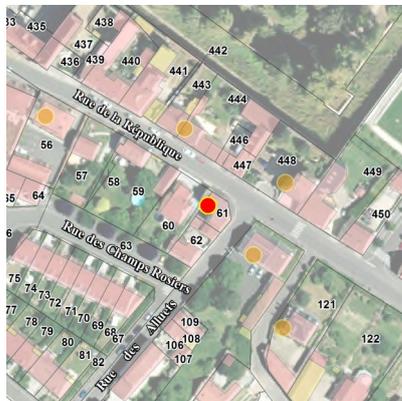
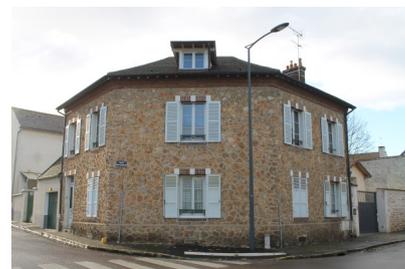
78206_PAT_021

Etat : Bon et authentique

| Qualité urbaine & architecturale | Traitement de la façade | Composition : Travées régulières Matériaux : Pierre meulière |
| | Traitement de la toiture | Forme : 2 pans Matériaux : Tuile plate |
| | Dispositions particulières | <i>linteau brique + garde corps ferronnerie</i> |

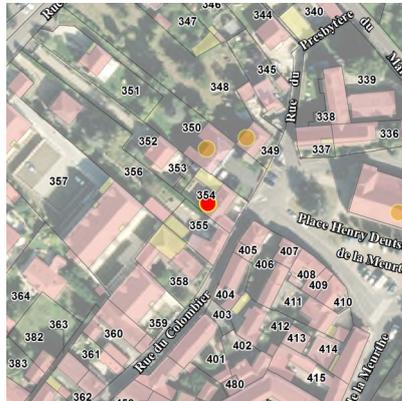
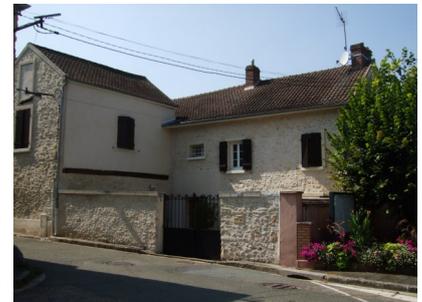
Etat : Bon et transformé

| Morphologie & Implantation des constructions | Rapport à la rue : Aligné | |
| | Gabarit : R+1 | |
| Qualité urbaine & architecturale | Traitement de la façade | Composition : Travées irrégulières |
| | | Matériaux : Enduit |
| | Traitement de la toiture | Forme : 2 pans |
| Matériaux : Tuile mécanique | | |

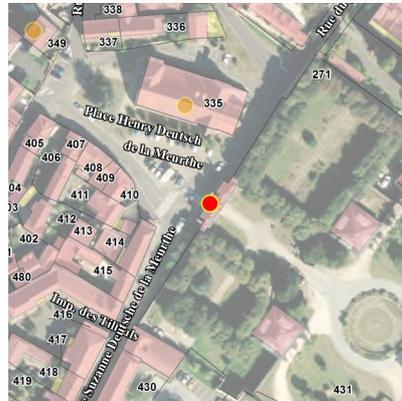
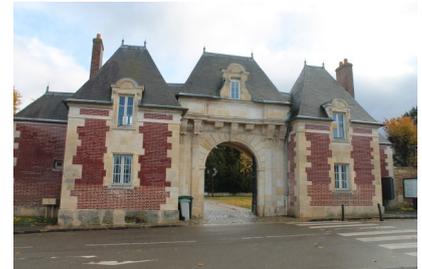
78206_PAT_009

Etat : Bon et authentique

Châtelet d'entrée à la cour d'honneur du château de Fresnes (ancien nom d'Ecquevilly) construit entre 1578 et 1580 pour François d'O surintendant des finances d'Henri III, sur les plans de l'architecte royal Baptiste Androuet du cerceau. Aujourd'hui pavillon d'entrée du parc de la mairie.

| Traitement de la façade | Composition : Travées régulières Matériaux : Composée |
| Traitement de la toiture | Forme : 4 pans Matériaux : Ardoise |
| Dispositions particulières | <i>Porche + pavillons en brique et pierre + soubassement pierre</i> |

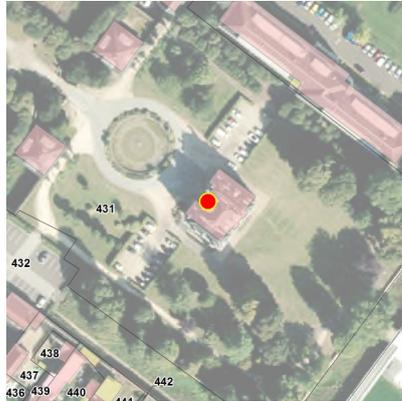
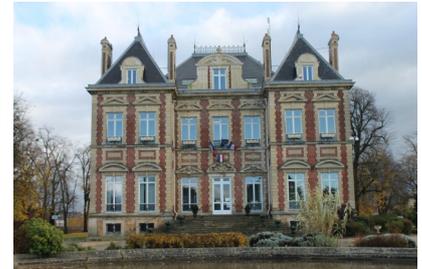
78206_PAT_005

Etat : Bon et transformé

Château construit pendant la seconde moitié du XIX^{ème} siècle (1862 à 1867) dans le style Henri IV par Monsieur François MARIE PURGET sur l'emplacement du château de Fresne (ancien nom d'Ecquevilly) construit en 1578 et 1580 par François d'O surintendant des finances d'Henri III, sur les plans de l'architecte royal baptiste Androuet du Cerceau, démoli dans la première moitié du XIX^{ème} siècle. aujourd'hui Mairie d'Ecquevilly.

| Traitement de la façade | Composition : Travées régulières Matériaux : Composée |
| Traitement de la toiture | Forme : Complexe Matériaux : Ardoise |
| Dispositions particulières | <i>chaînage d'angle en pierre + fronton + sculpture + épi de faîtage + escalier central en pierre + chéneau</i> |

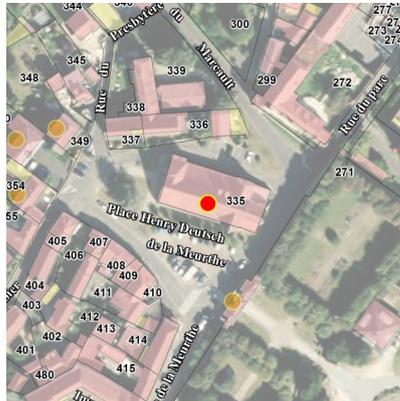
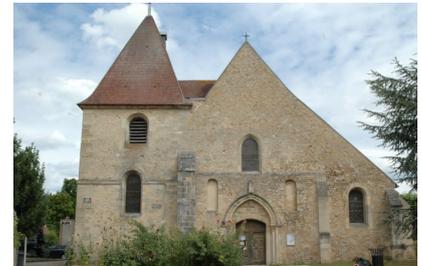
78206_PAT_016

Etat : Bon et transformé

| Genèse | L'église a été construite au XII ^{ème} siècle et grandement remaniée au XVI ^{ème} siècle au moment de la reconstruction du château. | | |

| Dispositions particulières | <i>portail avec deux colonnes, statues en pierre, vitraux, encadrement fenêtres en pierre de taille</i> | |

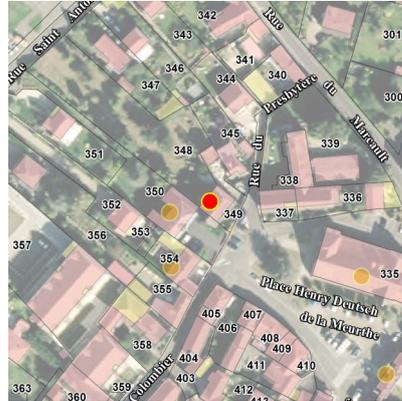
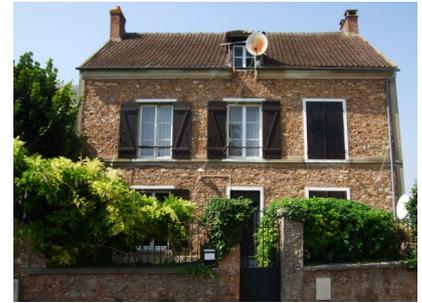
78206_PAT_017

Etat : Bon et authentique

| Morphologie & Implantation des constructions | Rapport à la rue : En recul | |
| | Gabarit : R+1+C | |
| Qualité urbaine & architecturale | Traitement de la façade | Composition : Travées régulières Matériaux : Pierre meulière |
| | Traitement de la toiture | Forme : 2 pans Matériaux : Tuile mécanique |

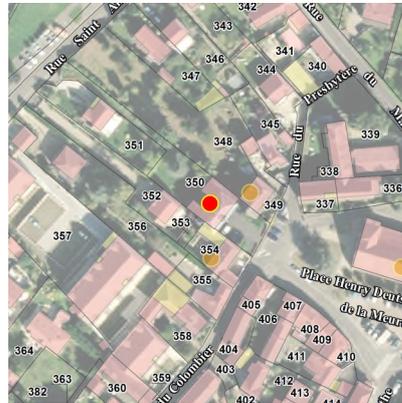
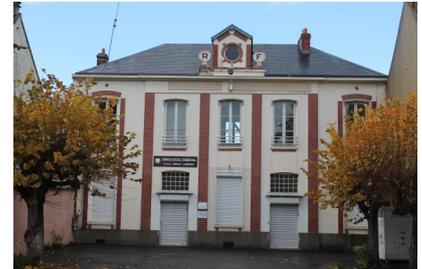
78206_PAT_012

Etat : Bon et transformé

| Genèse | L'ancienne mairie-école fut construite en 1897 sur l'emplacement de l'ancienne allée cavalière du château dans l'axe du porche. Il s'agissait d'un bâtiment administratif. | | |

| | Dispositions particulières | <i>modénature d'alignement en brique à la verticale, encadrement des fenêtres avec des briques lucarne entouré de deux écritaux R et F + oculus</i> |

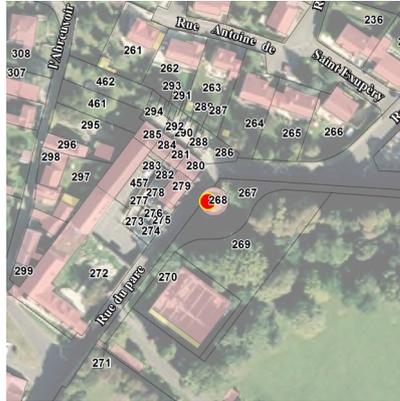
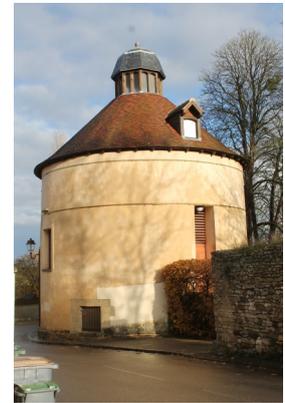
78206_PAT_011

Etat : Bon et authentique

Colombier du château de Fresnes (ancien nom d'Ecquevilly), dépendant de la Bassecour, construit entre 1578 et 1580 pour François d'O surintendant des finances d'Henri III, sur les plans de l'architecte royal Baptiste Androuet du Cerceau.

| Traitement de la façade | Composition : Travées régulières Matériaux : Moellon calcaire |
| Traitement de la toiture | Forme : Complexe Matériaux : Tuile plate |
| Dispositions particulières | <i>Lucarne et lanterne centrale sur le toit + caves voutées en brique et arêtes en pierre de taille.</i> |

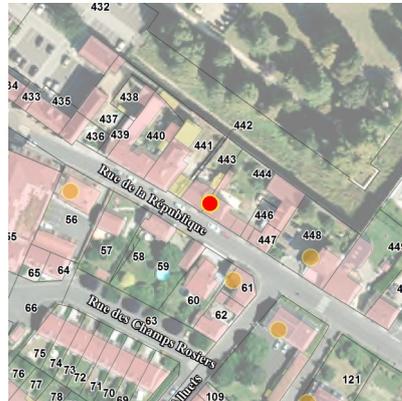
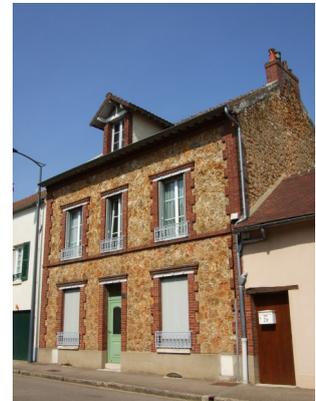
78206_PAT_013

Etat : Bon et authentique

| Dispositions particulières | <i>linteau acier + encadrement baies en brique + lucarne + chaînage d'angle en brique</i> | |

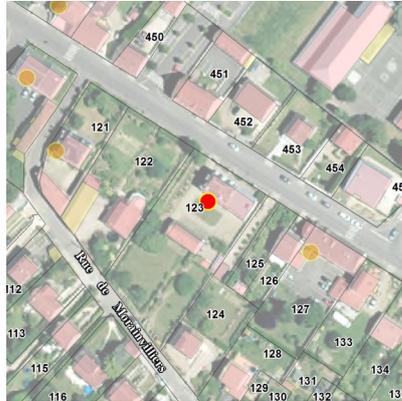
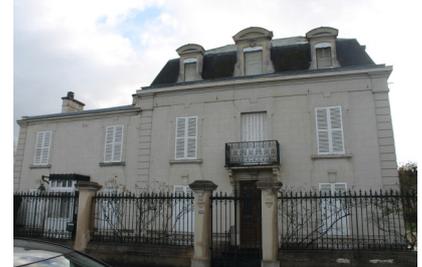
78206_PAT_015

Etat : Bon et transformé

| Genèse | Maison de notable construite en 1864 et augmentée vers le sud-est en 1867, pour Alphonse Beuzeville maire d'Ecquevilly de 1860 à 1884. | | |

| Dispositions particulières | <i>Ferronnerie + Balconnet + chaînage d'angle en pierre</i> | |

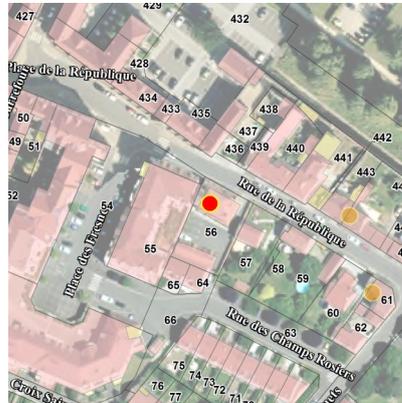
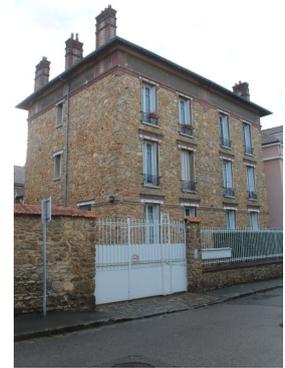
78206_PAT_018

Etat : Bon et authentique

| Genèse | Immeuble construit par la famille Deutsch de la Meurthe au premier quart du XXème siècle pour l'installation de la gendarmerie nationale. Ecurie au fond d la cour. L'immeuble est habité aujourd'hui par des particuliers et les écuries étaient transformées en appartement. second gendarmerie ; premier immeuble de la ville construit à cette époque. | | |

| Dispositions particulières | <i>décor de fleur sur les linteaux en acier + balustrades en fer forgé aux fenêtres + murets et grille fer forgé + décor brique + corniche</i> | |

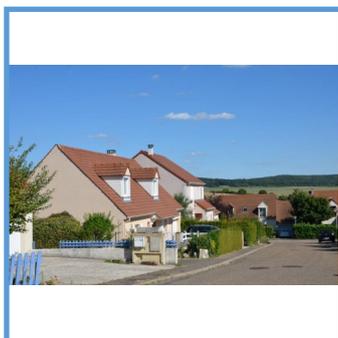
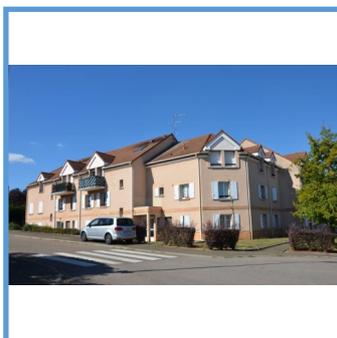
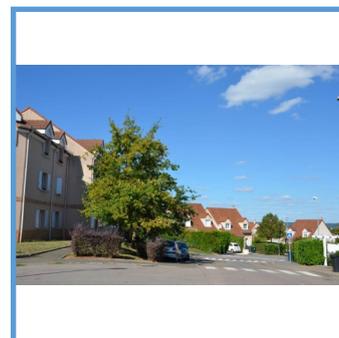
| Qualité paysagère & écologique | Traitement des espaces libres : <i>espace minéral et espace paysager à l'avant et jardin à l'arrière des constructions.</i> | |
| | Clôtures : <i>absence de clôture sur voie ou clôture constituée uniquement d'une haie.</i> | |

L'objectif poursuivi est de valoriser cet espace végétalisé situé en limite des zones agricoles et d'en préserver la grande homogénéité des constructions ainsi que les haies.
