## FICHES DE PROTECTION PATRIMONIALE

# EVECQUEMONT

Edifice patrimoine urbain et rural

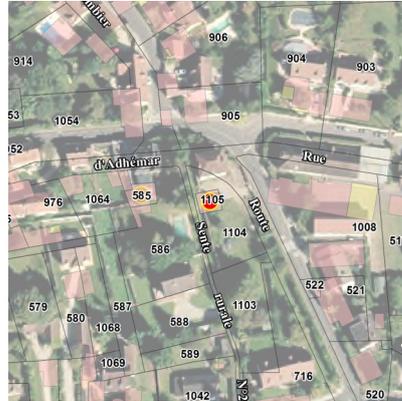
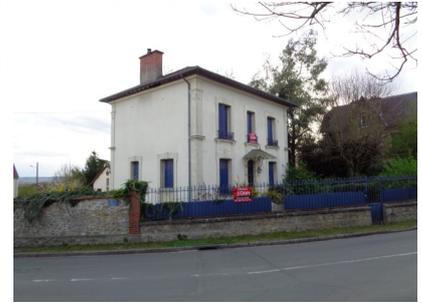
78227\_PAT\_024

Etat : Bon et transformé

Cette villa participe à la qualité urbaine, architecturale et patrimoniale de cette rue emblématique du village.

Rapport à la rue : En recul  
Rapport aux limites : Sur aucune limite  
Autres éléments à préserver : Mur  
Gabarit : R+1

| Traitement de la façade | Composition : Travées régulières<br>Matériaux : Enduit |
| Traitement de la toiture | Forme : 4 pans<br>Matériaux : Non visible |
| Dispositions particulières | <i>modénatures, encadrement fenêtres, chaînage d'angle motifs, corniche, soubassement, marquise, escalier extérieur.</i> |

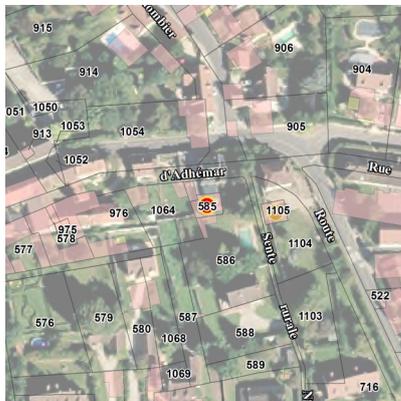
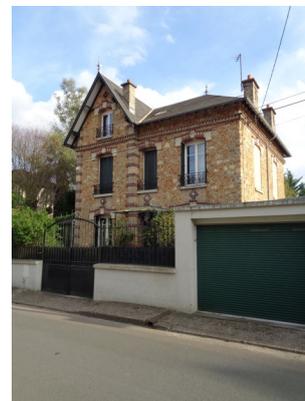
78227\_PAT\_023

Etat : Bon et authentique

| <b>Genèse</b> | Cette villa, située rue d'Adhémar participe à la qualité urbaine, architecturale et patrimoniale de cette rue emblématique du village. Elle se distingue par la symétrie de ses ouvertures et de ses décors en façade. | | |

| <b>Qualité urbaine &amp; architecturale</b> | Traitement de la façade | Composition : Travées régulières |
| | | Matériaux : Pierre meulière |
| | Traitement de la toiture | Forme : Complexe |
| Dispositions particulières | <i>chaînage d'angle en brique, marquise, garde de corps en ferronnerie, décors brique polychrome, linteaux cintrés en brique, bandeau dentelé, épi de faîtage</i> | |

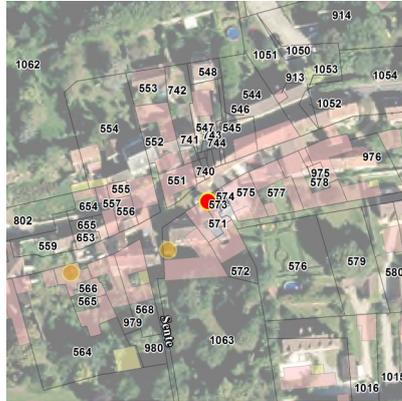
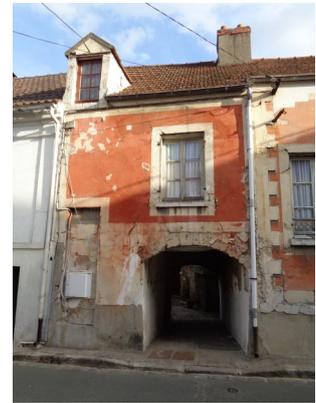
78227\_PAT\_020

Etat : Dégradé

Cette habitation, implantée à l'alignement des voies publiques participe à la qualité du front urbain. Elle est également le témoin de l'ancienne occupation viticole de la commune. Cette habitation se distingue notamment par la couleur de son Enduit (ocre-rouge) et par la présence d'un porche en arc-cintré.

| Traitement de la façade | Composition : Travées irrégulières<br>Matériaux : Composée |
| Traitement de la toiture | Forme : 2 pans<br>Matériaux : Tuile mécanique |
| Dispositions particulières | <i>chaînage d'angle en pierre de taille, enduit ocre rouge, lucarne, porche ensemble architectural</i> |

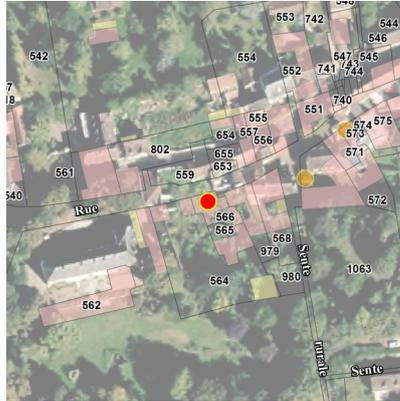
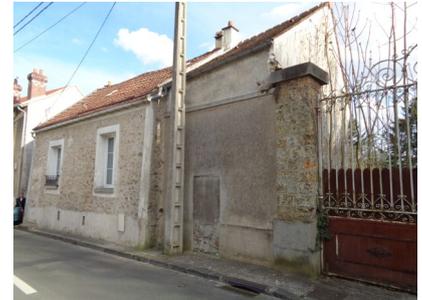
78227\_PAT\_014

Etat : Bon et transformé

| <b>Genèse</b> | Cette construction a subi des transformations (condamnation d'une porte, fermeture de la voûte, etc...) qui déclassent malheureusement sa valeur patrimoniale. Elle participe néanmoins à la qualité urbaine de cette rue emblématique. | | |

| <b>Qualité urbaine &amp; architecturale</b> | Traitement de la façade | Composition : Travées régulières<br>Matériaux : Moellon calcaire |
| | Traitement de la toiture | Forme : 2 pans<br>Matériaux : Tuile mécanique |
| | Dispositions particulières | <i>soubassement, encadrement des fenêtres.</i> |

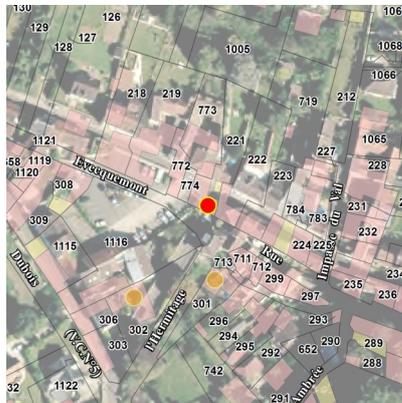
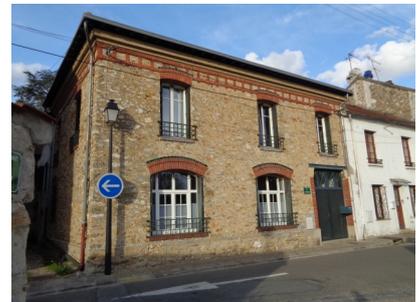
78227\_PAT\_017

Etat : Bon et transformé

| <b>Qualité urbaine &amp; architecturale</b> | Traitement de la façade | Composition : Travées régulières<br>Matériaux : Pierre meulière |
| | Traitement de la toiture | Forme : 4 pans<br>Matériaux : Tuile mécanique |
| | Dispositions particulières | <i>Corniches et encadrement brique, céramique, arcs cintrés, fenêtres du rez-de-chaussée, ferronneries, ancienne porte cochère (linteau acier)</i> |

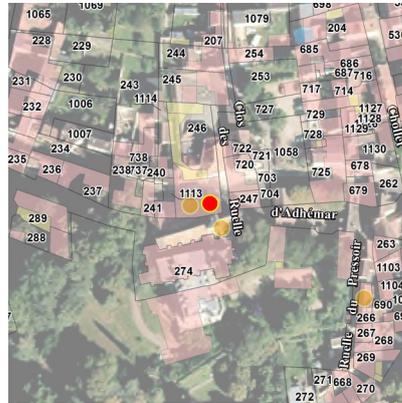
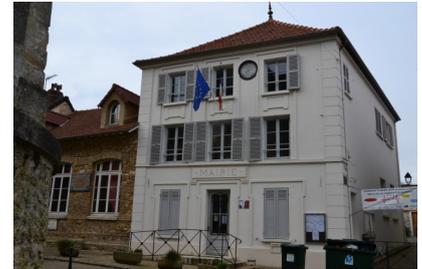
78227\_PAT\_002

Etat : Bon et authentique

La façade présente des détails architecturaux intéressants et une symétrie et régularité des ouvertures, comptant des huisseries à 6 carreaux. Plus particulièrement, on note la présence de chaînage vertical en pierre de taille enduite, de moulures et de corniches encadrant les ouvertures et enduites de la même teinte que la façade principale. La façade comporte par ailleurs un baromètre de forme ronde (dont la flèche est bloquée sur la mention « beau temps »).

| Traitement de la façade | Composition : Travées régulières<br>Matériaux : Enduit |
| Traitement de la toiture | Forme : 4 pans<br>Matériaux : Tuile mécanique |
| Dispositions particulières | <i>lanternes d'applique, chaînage d'angle en pierre enduite, moulures et corniches enduites encadrant les ouvertures, décors sur façade, baromètre rond, épi de faitage</i> |

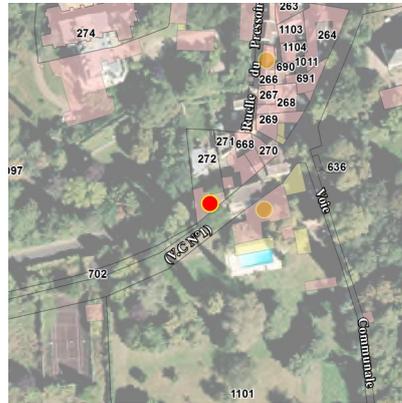
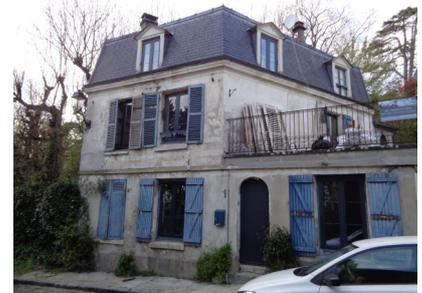
78227\_PAT\_018

Etat : Moyen

Cette habitation est composée de deux parties juxtaposées de hauteur différente : une première partie est structurée autour d'un étage et d'un comble, la seconde partie est organisée autour d'un rez-de-chaussée surmontée d'une terrasse.

| Traitement de la façade | Composition : Travées régulières<br>Matériaux : Enduit |
| Traitement de la toiture | Forme : Mansardée<br>Matériaux : Ardoise |
| Dispositions particulières | <i>Volets en bois peints, porte d'entrée avec perron, lucarnes jacobines, terrasse, corniche en pierre de taille</i> |

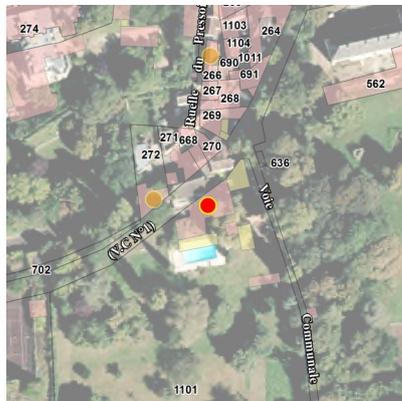
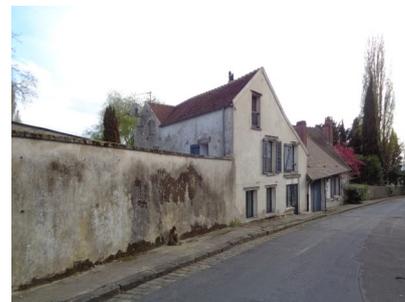
78227\_PAT\_005

Etat : Bon et authentique

Cette ancienne exploitation datée du XV<sup>ème</sup> siècle est composée de plusieurs bâtiments juxtaposés formant un front bâti continu le long de la rue des Carrières. Il se compose d'un bâtiment d'exploitation avec un pignon sur rue et d'une grange et logis légèrement en retrait. A noter que les huisseries comportent de petits carreaux.

| Traitement de la façade | Composition : Travées irrégulières<br>Matériaux : Enduit |
| Traitement de la toiture | Forme : 2 pans<br>Matériaux : Tuile plate |
| Dispositions particulières | <i>Linteaux en bois, niche avec statuette, cheminées en briques, ancien porche en bois plein peint.</i> |

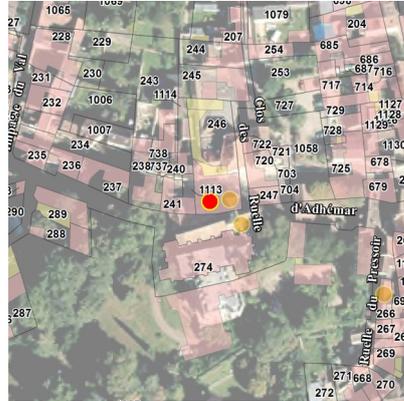
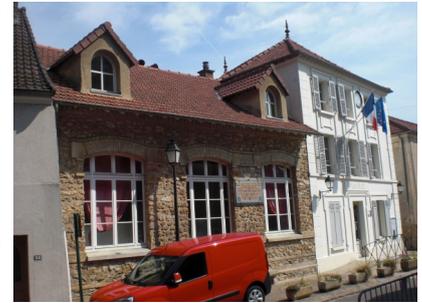
78227\_PAT\_051

Etat : Bon et transformé

| <b>Genèse</b> | Mairie : début XIXème siècle - Ecole : début XXème siècle | | |

| <b>Qualité urbaine &amp; architecturale</b> | Traitement de la façade | Composition : Travées régulières<br>Matériaux : Moellon calcaire |
| | Traitement de la toiture | Forme : 2 pans<br>Matériaux : Tuile mécanique |
| | Dispositions particulières | <i>Fenêtre cintrée, linteaux en brique et pierre, décors bandeau brique, lucarne, plaque commémorative</i> |

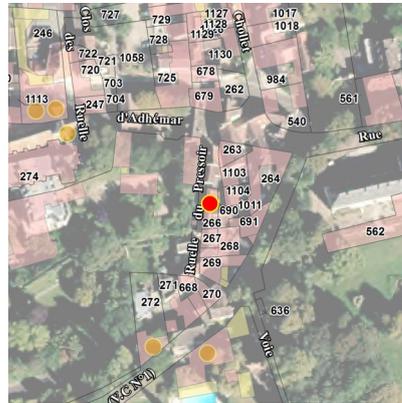
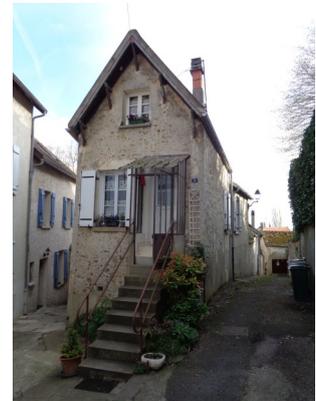
78227\_PAT\_049

Etat : Bon et transformé

| <b>Genèse</b> | Habitation composée de détails architecturaux suivants: bâtiment implanté sur un angle dont le pignon est bien visible du domaine public, bâtiment composé d'un rez-de-chaussée surélevé et d'un comble; Présence d'une marquise en verre au niveau de la porte d'entrée, à noter également la présence de la porte de la cave sur la façade latérale. | | |

| <b>Qualité urbaine &amp; architecturale</b> | Traitement de la façade | Composition : Travées irrégulières<br>Matériaux : Moellon calcaire |
| | Traitement de la toiture | Forme : 2 pans<br>Matériaux : Tuile mécanique |
| | Dispositions particulières | <i>marquise, débord toiture</i> |

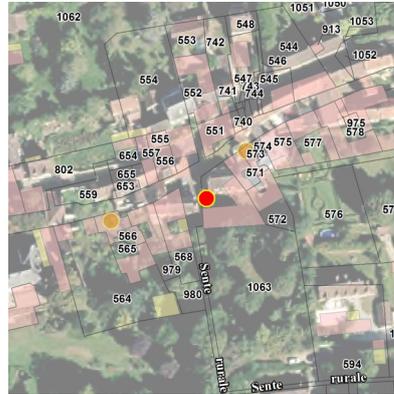
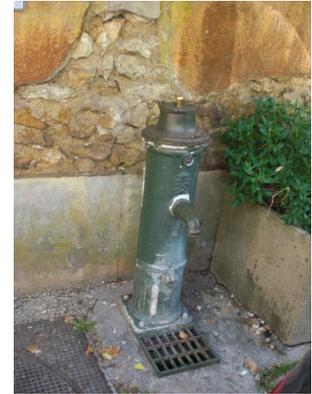
Etat : Bon et authentique

Avant les travaux d'adduction d'eau, les fontaines, mares et puits étaient les seuls lieux d'approvisionnement en eau. Douze d'entre elles sont signalées sur le cadastre Napoléonien en 1825, dont 7 dans le village. Elles ont quasiment disparu. Seule la mare de l'Hautil est encore présente dans les bois. Ces éléments ne révèlent pas de qualité architecturale particulière. La plupart d'entre elles sont en fer et peuvent présenter une manivelle.

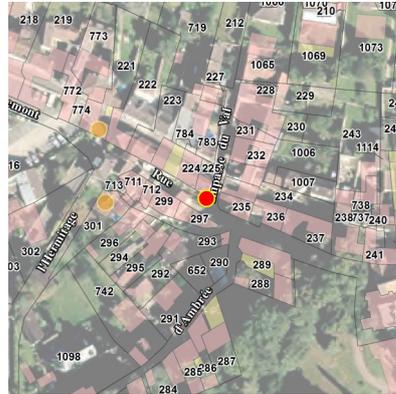
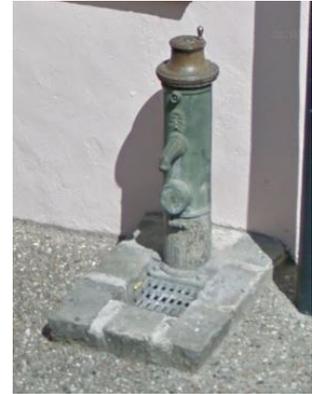
78227\_PAT\_054

Nom : Fontaine

Etat : Bon et transformé

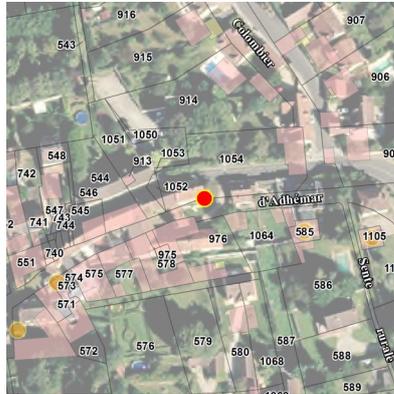
78227\_PAT\_052

Nom : Fontaine

Etat : Dégradé

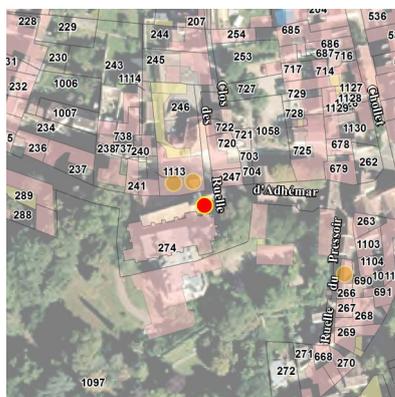
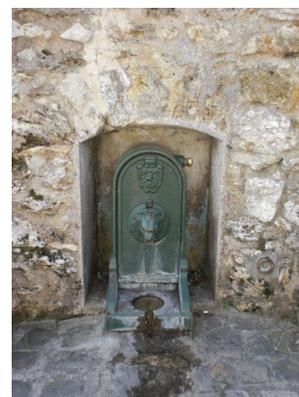
78227\_PAT\_039

Nom : Fontaine

Etat : Bon et authentique

Avant les travaux d'adduction d'eau, les fontaines, mares et puits étaient les seuls lieux d'approvisionnement en eau. Douze d'entre elles sont signalées sur le cadastre Napoléonien en 1825, dont 7 dans le village. Elles ont quasiment disparu. Seule la mare de l'Hautil est encore présente dans les bois. Ces éléments ne révèlent pas de qualité architecturale particulière. La plupart d'entre elles sont en fer et peuvent présenter une manivelle.

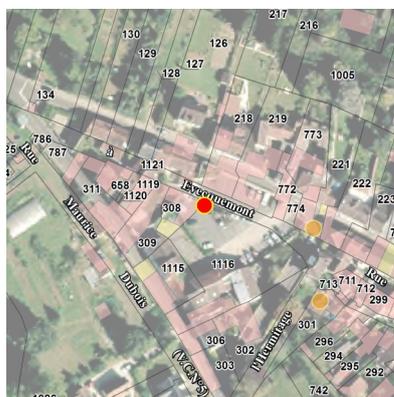
78227\_PAT\_030

Etat : Bon et transformé

| <b>Genèse</b> | Cet édifice a en partie disparu. Il ne reste en effet qu'une partie de la façade qui a fait lors de l'aménagement du parking l'objet d'une restauration. Subsiste ainsi la façade en pierre jointée présentant de soubassement en pierres de tailles. Cette façade se trouve percée d'une entrée grillagée surmontée d'une petite ouverture rectangulaire. Elle est prolongée par un mur en pierre couronné d'un chaperon en tuiles |

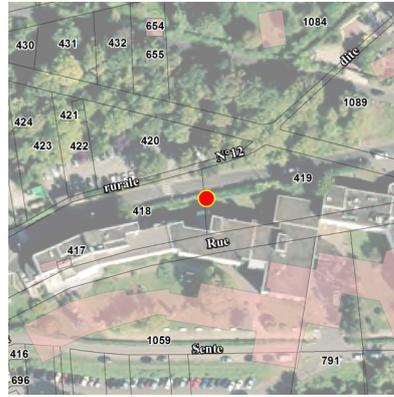
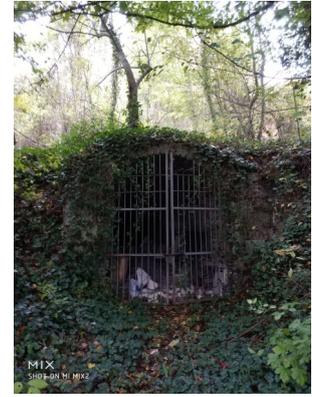
78227\_PAT\_057

Nom : Ancienne carrière

Etat : Bon et transformé

Comme l'ensemble du massif de l'Hautil, les sous-sols d'Evecquemont ont été exploités depuis le Moyen-âge pour en tirer des pierres calcaires, du grès, de la meulière, des pierres à plâtre et du gypse. Si l'extraction est relativement artisanale à ses débuts, elle se mécanise lors de la Révolution Industrielle et des concessions sont accordées pour l'exploitation. Peu rentables, les exploitations s'arrêtent au cours du XXe siècle.

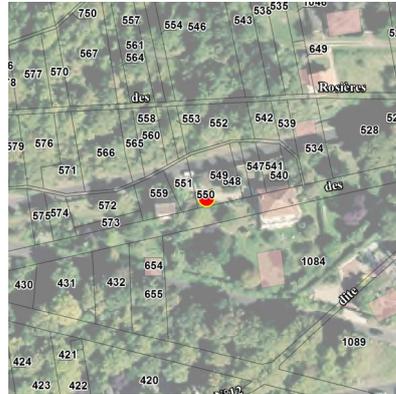
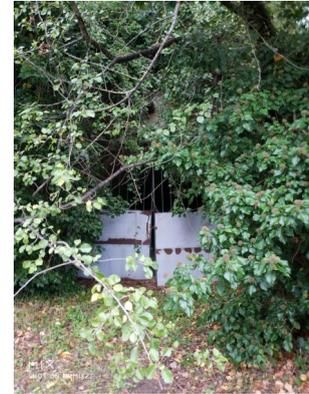
78227\_PAT\_056

Etat : Bon et transformé

| <b>Genèse</b> | Galerie souterraine de carrières de gypse Sebilotte. Condamnées. | | |

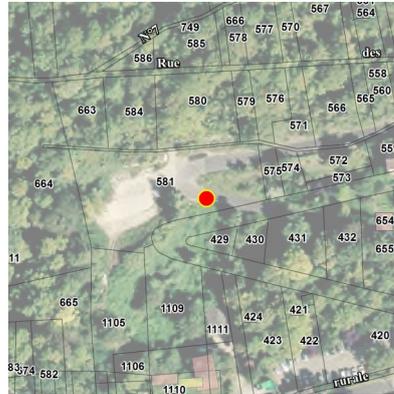
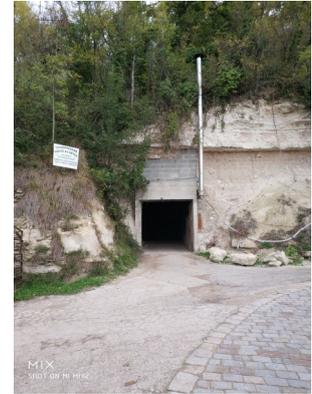
78227\_PAT\_055

Nom : Champignonnière

Etat : Bon et transformé

| <b>Genèse</b> | Cette ancienne carrière est reconvertie en champignonnière à la fin de la première guerre mondiale. Quatre récoltes y sont effectuées tous les 10 semaines, ce qui correspond à 3 tonnes de champignons de Paris par semaine. Il ne subsiste que 7 cultivateurs de champignons en Ile-de-France. |

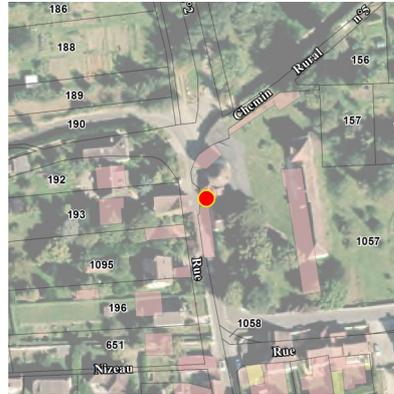
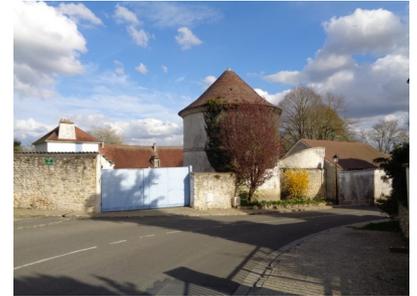
78227\_PAT\_015

Nom : Colombier

Etat : Moyen

| Dispositions particulières | <i>corniche en pierre de taille, ouvertures réduites lucarnes à capucine</i> | | |

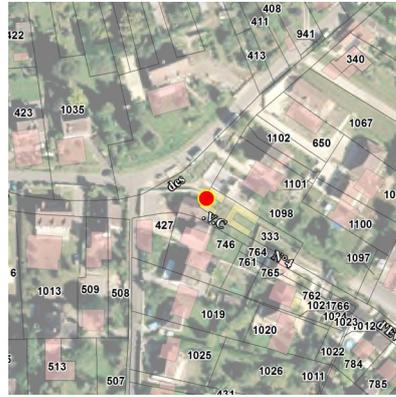
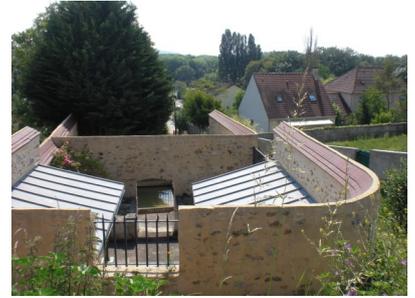
78227\_PAT\_025

Nom : Lavoir

Etat : Bon et transformé

Ce lavoir, « alimenté par une source, comporte une rare disposition en deux bassins: le bassin d'amont à l'eau claire sert en effet au rinçage et celui d'aval au lavage du linge ». Des murs en meulières couronnés d'un chaperon en tuiles ceinturent l'ensemble. Les bassins rectangulaires sont encadrés sur 3 côtés par un toit en appentis qui guide les eaux pluviales vers le bassin à ciel ouvert. Une charpente métallique soutient la toiture.

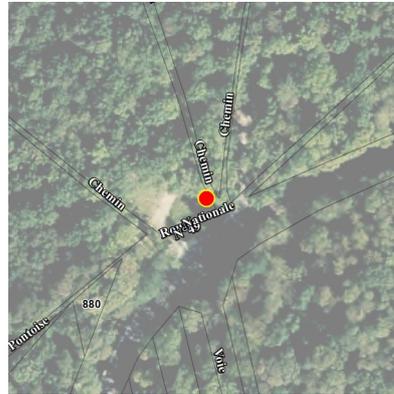
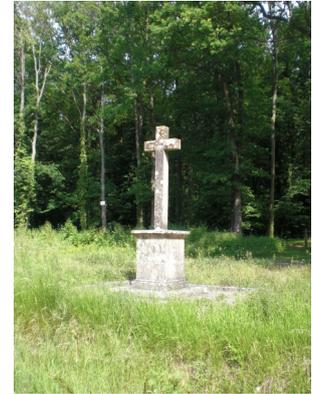
78227\_PAT\_016

Nom : Croix du Bouquet

Etat : Bon et authentique

L'implantation d'une croix est attestée au carrefour de la route de Meulan à Pontoise et de l'allée bordée d'arbres qui part du château. Cette allée constituait l'entrée principale du village. Elle se trouve jalonnée d'arbres d'alignement et mène au-delà de la RD à la croix du bouquet, repère important et point de départ des allées forestières du massif de l'Hautil. Cette croix et son allée sont l'un des symboles de l'histoire communale.

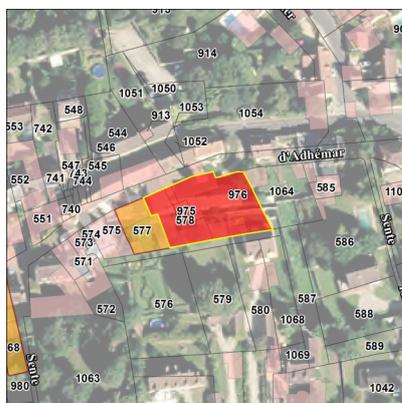
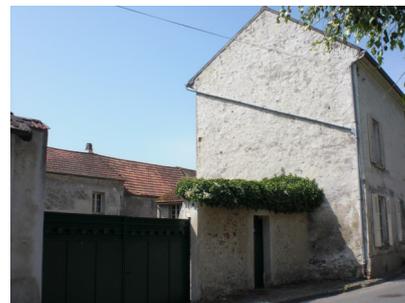
Etat : Bon et transformé

Ce linéaire bâti, constitué de plusieurs bâtiments forment aujourd'hui un front bâti continu. Malgré des hauteurs différentes (Comble et R+1), l'alignement des bâtiments sur les voies publiques crée un front urbain de qualité.

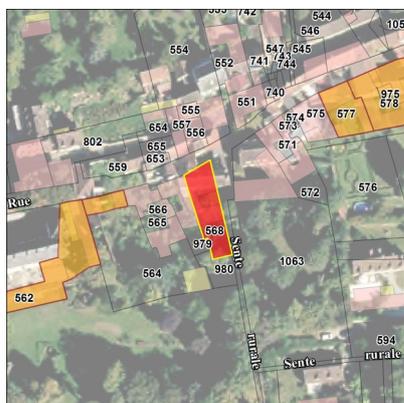
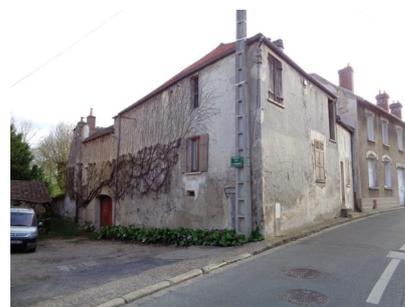
Etat : Moyen

Cette ancienne ferme présente un volume en U via une cour intérieure non visible du domaine public. La composition globale de la façade et son harmonie sont primordiales pour le maintien de la qualité architecturale.

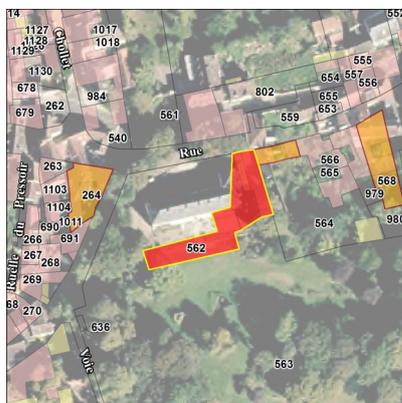
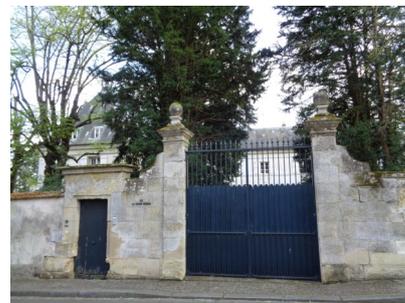
Etat : Bon et transformé

Cette propriété historique comprenant un château et son parc, se trouve à l'abri des regards derrière de hauts murs de ceinture, en pierre de taille et surmontés d'un chaperon en tuile. L'entrée présente des piliers en pierre de taille surmontés de boules décoratives en pierre, grand portail en ferronnerie. Les murs de ceinture et les piliers du portail, la symétrie et l'ordonnancement des ouvertures du château participent à la qualité architecturale de la construction.

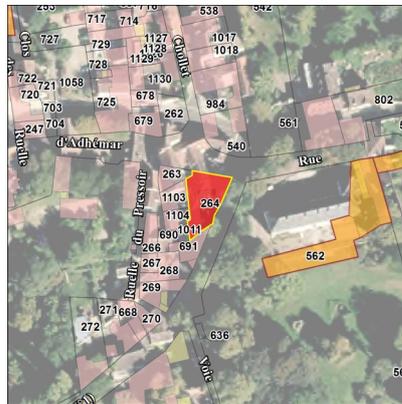
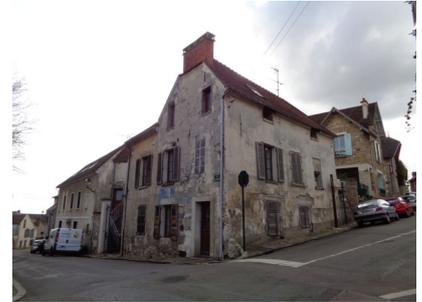
Etat : Dégradé

Cette ancienne bâtisse est organisée à l'angle des deux rues d'Adhémar et des Carrières selon un plan en triangle. Les bâtiments d'exploitation étaient ainsi organisés autour d'une cour fermée. Le pignon des bâtiments est notamment visible depuis l'espace public. Les percements, l'ordonnancement, le volume et la symétrie des ouvertures participent à la qualité architecturale de la construction.

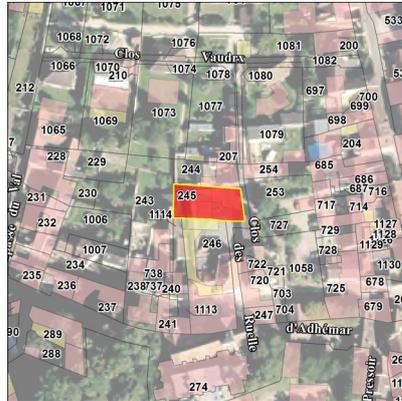
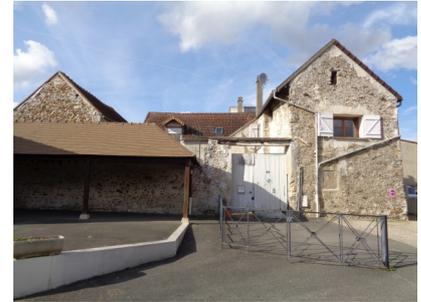
Etat : Bon et transformé

Ancienne ferme, se distingue par son plan classique en forme de U. La couverture sur le pignon est irrégulière et plus large que hautes surmontée d'un jour de comble. A l'origine, il existait un portail à deux battants en bois plein peint et doté d'une ouverture pour les piétons qui aujourd'hui a disparu.

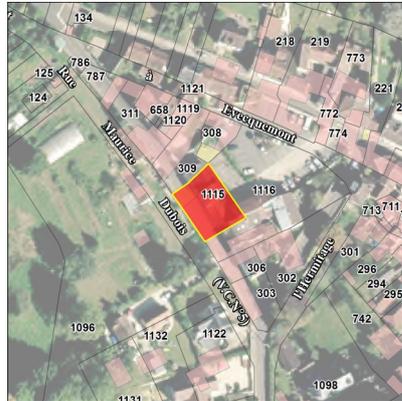
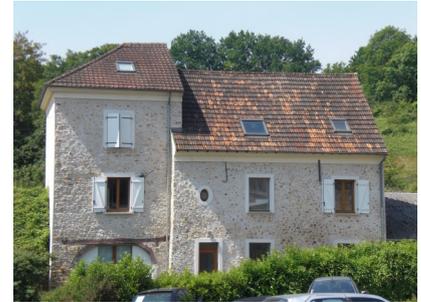
Etat : Bon et transformé

Cette ancienne ferme datée du XIX<sup>ème</sup> siècle comporte une façade à pan coupé en pierres jointées avec une corniche d'égot en plâtre. Les ouvertures en façade sont régulières et symétriques. Le volume du bâtiment permet de conserver une harmonie participant à la qualité urbaine et architecturale de la commune. Cependant la rénovation de ce bâti semble peu conforme à la tradition vexinoise.

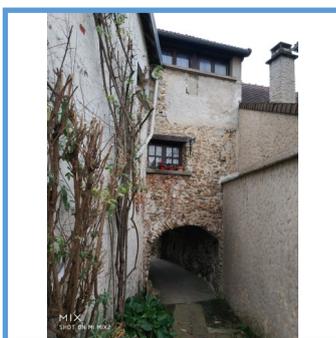
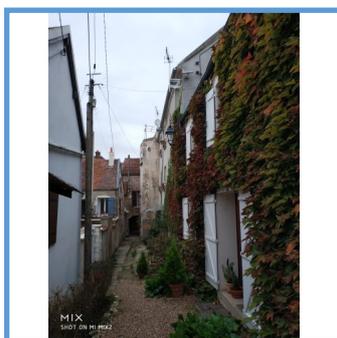
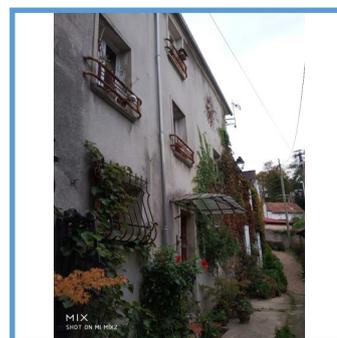
L'objectif poursuivi est de préserver les grandes caractéristiques des maisons vigneronnes situées au sein d'un îlot de part et d'autre de la ruelle du Donjon. Une attention est à porter aux caves semi-enterrées, au porche en arc cintré en pierres, aux façades en pierre, aux portails et à la qualité paysagère de la ruelle.
