FICHES DE PROTECTION PATRIMONIALE

FONTENAY-MAUVOISIN

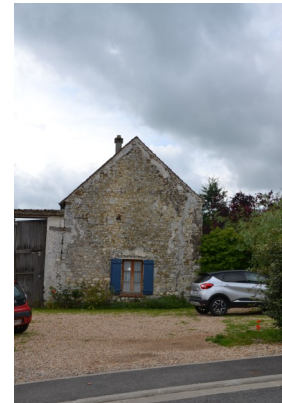
78245_PAT_008

Etat : Bon et authentique

Genèse	Non renseigné		
Période de construction	<i>XVIIIème siècle</i>	Intérêt	Historique : OUI Architectural : Paysager :

Morphologie & Implantation des constructions	Rapport à la rue : En recul	
	Rapport aux limites : Sur une limite (1 côté)	
	Autres éléments à préserver : Ouverture	
	Gabarit : R+1	
Qualité urbaine & architecturale	Traitement de la façade	Composition : Travées irrégulières
		Matériaux : Moellon calcaire
	Traitement de la toiture	Forme : 2 pans
Matériaux : Tuile mécanique		
Dispositions particulières	<i>volets</i>	
Qualité paysagère & écologique	Espace libre : Présence	
	Espace paysager : Non renseigné

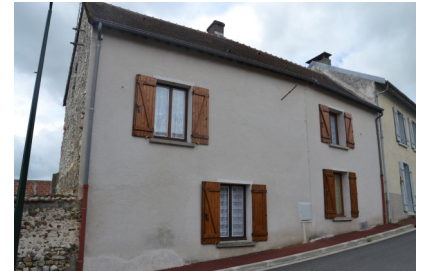
78245_PAT_007

Etat : Bon et transformé

Genèse	Non renseigné		
Période de construction	XIX ^{ème} siècle	Intérêt	Historique : OUI Architectural : Paysager :

Morphologie & Implantation des constructions	Rapport à la rue : Aligné	
	Rapport aux limites : Sur une limite (1 côté)	
	Autres éléments à préserver : Mur	
	Gabarit : R+1	
Qualité urbaine & architecturale	Traitement de la façade	Composition : Travées irrégulières
		Matériaux : Enduit
	Traitement de la toiture	Forme : 2 pans
Matériaux : Tuile mécanique		
Dispositions particulières	<i>volets</i>	
Qualité paysagère & écologique	Espace libre : Présence	
	Espace paysager : Non renseigné

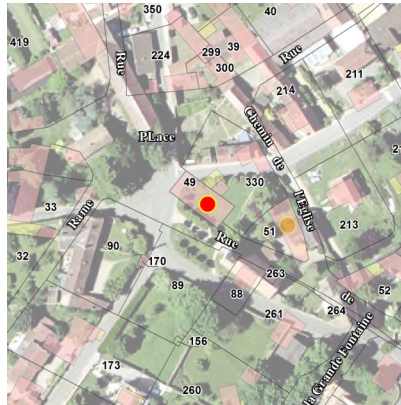
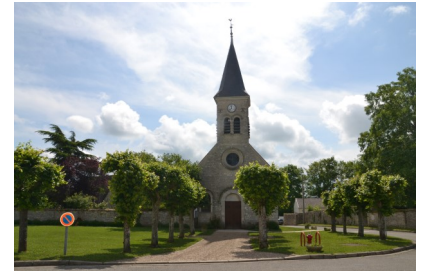
78245_PAT_001

Etat : Bon et authentique

Elle est bâtie sur une petite place plantée de tilleuls, et l'accès se fait par le pignon occidental, grâce à une porte sans ornements. Au-dessus, un petit clocher renferme les deux cloches offertes par Claude-François Poucher en 1727. Remanié au XIX^{ème} siècle, Saint Nicolas est aussi honoré dans une chapelle indépendante à Fontenay.

XIII^{ème} XVI^{ème} et XIX^{ème} siècles

Rapport à la rue : Aligné
Rapport aux limites : Sur les deux limites au moins (2 côtés ou plus)
Autres éléments à préserver : Non renseigné
Gabarit : HORS GABARIT

Traitement de la façade	Composition : Autres Matériaux : Moellon calcaire
Traitement de la toiture	Forme : Complexe Matériaux : Ardoise
Dispositions particulières	<i>Charpente lambrissée de la nef du XVI^e siècle, avec des entrails sculptés de gueules grimaçantes ou de têtes de crocodiles. Sculpture : Vierge en majesté (vers 1378), Vierge à l'enfant (XVI^e siècle), Jeune femme (XVI^e siècle) ; dalle funéraire</i>

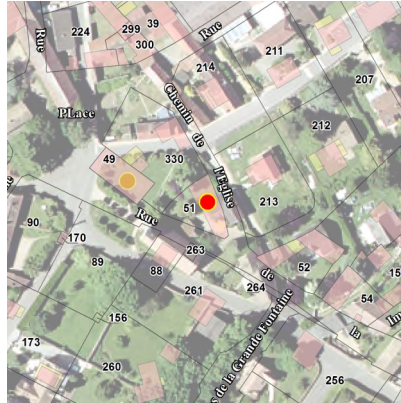
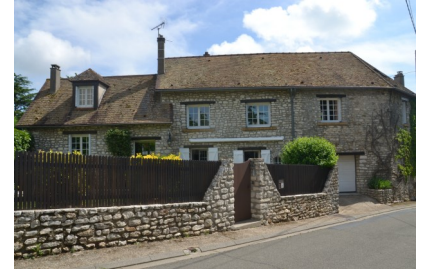
78245_PAT_006

Etat : Bon et authentique

Genèse	Non renseigné		
Période de construction	XVIII ^{ème} siècle	Intérêt	Historique : OUI Architectural : Paysager :

Morphologie & Implantation des constructions	Rapport à la rue : En recul	
	Rapport aux limites : Sur les deux limites au moins (2 côtés ou plus)	
	Autres éléments à préserver : Non renseigné	
	Gabarit : R+1	
Qualité urbaine & architecturale	Traitement de la façade	Composition : Travées irrégulières Matériaux : Moellon calcaire
	Traitement de la toiture	Forme : 2 pans Matériaux : Tuile plate
	Dispositions particulières	<i>lucarne mur de clôture</i>
Qualité paysagère & écologique	Espace libre : Présence Espace paysager : Non renseigné

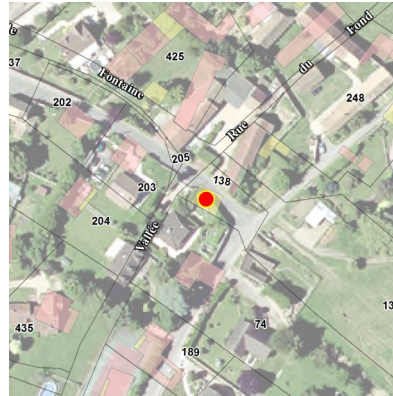
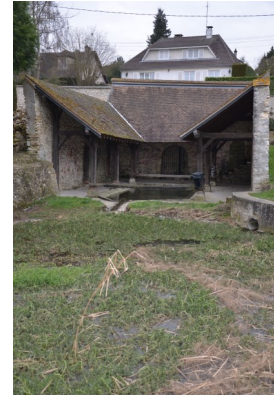
78245_PAT_002

Etat : Bon et transformé

Ce lavoir est rénové à la fin du XXème siècle, ce qui met en valeur sa structure charpentée et sa toiture. De plan rectangulaire, il se présente comme un atrium antique à trois galeries disposées en U et couvertes, dont les toits pentus dirigés vers l'intérieur permettent le recueillement des eaux de pluie dans le bassin central.

structure charpentée, toiture

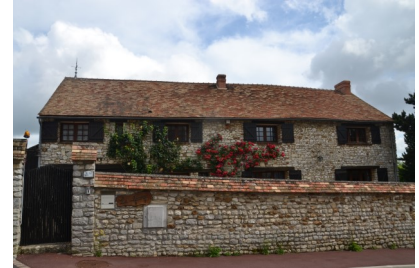
78245_PAT_013

Etat : Bon et authentique

Genèse	Non renseigné		
Période de construction	Non renseigné		Intérêt
			Historique : OUI Architectural : Paysager :

Morphologie & Implantation des constructions	Rapport à la rue : Non concerné	
	Rapport aux limites : Non concerné	
	Autres éléments à préserver : Non renseigné	
	Gabarit : R+1+C	
Qualité urbaine & architecturale	Traitement de la façade	Composition : Travées irrégulières
		Matériaux : Moellon calcaire
	Traitement de la toiture	Forme : 2 pans
Matériaux : Tuile plate		
Dispositions particulières	<i>Non renseigné</i>	
Qualité paysagère & écologique	Espace libre : Présence	
	Espace paysager : Non renseigné

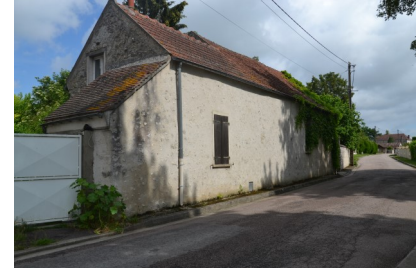
78245_PAT_014

Etat : Bon et transformé

Genèse	Ancienne ferme transformée en maison d'habitation		
Période de construction	<i>Non renseigné</i>	Intérêt	Historique : OUI Architectural : Paysager :

Morphologie & Implantation des constructions	Rapport à la rue : Non concerné	
	Rapport aux limites : Non concerné	
	Autres éléments à préserver : Non renseigné	
	Gabarit : R+1+C	
Qualité urbaine & architecturale	Traitement de la façade	Composition : Travées irrégulières
		Matériaux : Moellon calcaire
	Traitement de la toiture	Forme : 2 pans
Matériaux : Tuile mécanique		
Dispositions particulières	<i>Non renseigné</i>	
Qualité paysagère & écologique	Espace libre : Présence	
	Espace paysager : Non renseigné

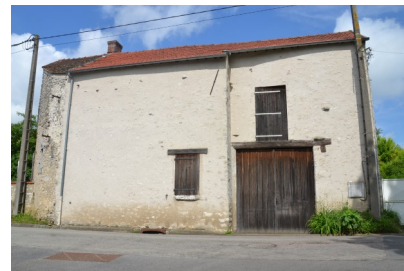
78245_PAT_004

Etat : Bon et transformé

Morphologie & Implantation des constructions	Rapport à la rue : Non concerné	
	Rapport aux limites : Non concerné	
	Autres éléments à préserver : Non renseigné	
	Gabarit : R+2+C	
Qualité urbaine & architecturale	Traitement de la façade	Composition : Travées irrégulières
		Matériaux : Moellon calcaire
	Traitement de la toiture	Forme : 2 pans
Matériaux : Tuile plate		
Dispositions particulières	<i>Non renseigné</i>	
Qualité paysagère & écologique	Espace libre : Présence	
	Espace paysager : Non renseigné

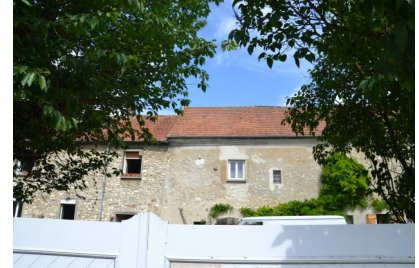
78245_PAT_011

Etat : Bon et authentique

Genèse	Non renseigné		
Période de construction	XIX ^{ème} siècle	Intérêt	Historique : OUI Architectural : Paysager :

Morphologie & Implantation des constructions	Rapport à la rue : Non concerné	
	Rapport aux limites : Non concerné	
	Autres éléments à préserver : Non renseigné	
	Gabarit : R+1+C	
Qualité urbaine & architecturale	Traitement de la façade	Composition : Travées irrégulières
		Matériaux : Moellon calcaire
	Traitement de la toiture	Forme : 2 pans
Matériaux : Tuile mécanique		
Dispositions particulières	<i>Longue façade comprenant maison d'habitation, écuries et grange</i>	
Qualité paysagère & écologique	Espace libre : Présence	
	Espace paysager : Non renseigné

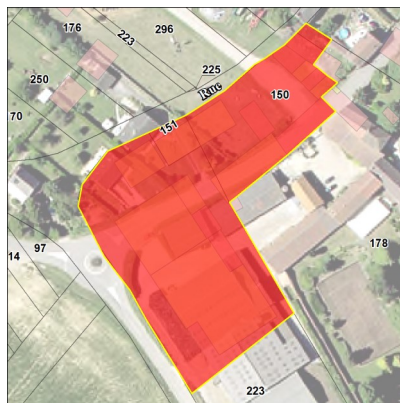
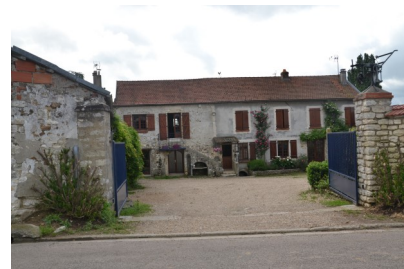
78245_PAT_003

Etat : Bon et transformé

Dans la région, il est assez rare de retrouver un ancien fief transformé en ferme, alors que ce phénomène est très fréquent vers Houdan. La maison forte qui sert de logis au seigneur est entourée de bâtiments utilitaires. Grange, bergerie, écurie et poulailler forment ainsi un quadrilatère. Ce type d'organisation permet une meilleure surveillance du domaine, car la cour est alors un lieu d'échange et d'activité important.

Morphologie & Implantation des constructions	Rapport à la rue : Non concerné	
	Rapport aux limites : Non concerné	
	Autres éléments à préserver : Non renseigné	
	Gabarit : R+1	
Qualité urbaine & architecturale	Traitement de la façade	Composition : Travées irrégulières
		Matériaux : Moellon calcaire
	Traitement de la toiture	Forme : 2 pans
Matériaux : Tuile plate		
Dispositions particulières	<i>Non renseigné</i>	
Qualité paysagère & écologique	Espace libre : Présence	
	Espace paysager : Non renseigné

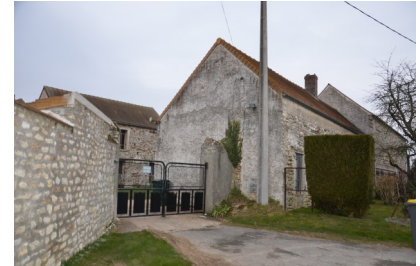
78245_PAT_012

Etat : Bon et transformé

Genèse	Non renseigné		
Période de construction	XVIII ^e siècle	Intérêt	Historique : OUI Architectural : Paysager :

Morphologie & Implantation des constructions	Rapport à la rue : Non concerné	
	Rapport aux limites : Non concerné	
	Autres éléments à préserver : Non renseigné	
	Gabarit : R+1+C	
Qualité urbaine & architecturale	Traitement de la façade	Composition : Travées irrégulières
		Matériaux : Moellon calcaire
	Traitement de la toiture	Forme : 2 pans
Matériaux : Tuile plate		
Dispositions particulières	<i>Non renseigné</i>	
Qualité paysagère & écologique	Espace libre : Présence	
	Espace paysager : Non renseigné

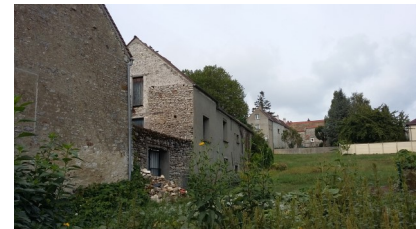
78245_PAT_009

Etat : Bon et transformé

Morphologie & Implantation des constructions	Rapport à la rue : Non concerné	
	Rapport aux limites : Non concerné	
	Autres éléments à préserver : Non renseigné	
	Gabarit : R+1	
Qualité urbaine & architecturale	Traitement de la façade	Composition : Travées irrégulières
		Matériaux : Moellon calcaire
	Traitement de la toiture	Forme : 2 pans
Matériaux : Tuile plate		
Dispositions particulières	<i>Non renseigné</i>	
Qualité paysagère & écologique	Espace libre : Présence	
	Espace paysager : Non renseigné

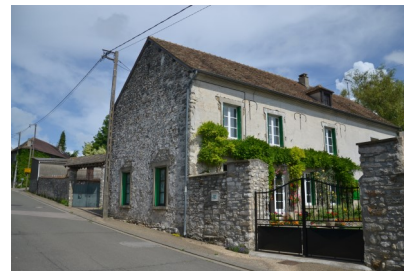
78245_PAT_005

Etat : Bon et transformé

Genèse	Non renseigné		
Période de construction	XIX ^{ème} siècle	Intérêt	Historique : OUI Architectural : Paysager :

Morphologie & Implantation des constructions	Rapport à la rue : Non concerné	
	Rapport aux limites : Non concerné	
	Autres éléments à préserver : Non renseigné	
	Gabarit : R+1+C	
Qualité urbaine & architecturale	Traitement de la façade	Composition : Travées irrégulières
		Matériaux : Moellon calcaire
	Traitement de la toiture	Forme : 2 pans
Matériaux : Tuile plate		
Dispositions particulières	<i>Lucarne, ancre</i>	
Qualité paysagère & écologique	Espace libre : Présence	
	Espace paysager : Non renseigné

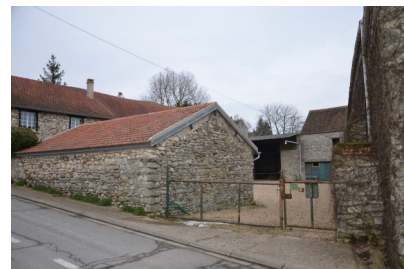
78245_PAT_010

Etat : Bon et authentique

Morphologie & Implantation des constructions	Rapport à la rue : Non concerné	
	Rapport aux limites : Non concerné	
	Autres éléments à préserver : Non renseigné	
	Gabarit : R+2+C	
Qualité urbaine & architecturale	Traitement de la façade	Composition : Travées irrégulières
		Matériaux : Moellon calcaire
	Traitement de la toiture	Forme : 2 pans
Matériaux : Tuile plate		
Dispositions particulières	Non renseigné	
Qualité paysagère & écologique	Espace libre : Présence	
	Espace paysager : Non renseigné

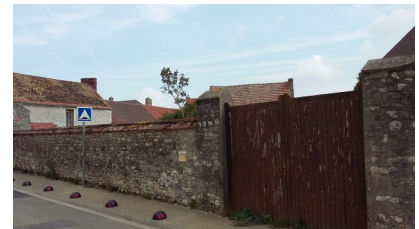
78245_PAT_015

Etat : Bon et transformé

Morphologie & Implantation des constructions	Rapport à la rue : Non concerné	
	Rapport aux limites : Non concerné	
	Autres éléments à préserver : Non renseigné	
	Gabarit : R+1+C	
Qualité urbaine & architecturale	Traitement de la façade	Composition : Travées régulières
		Matériaux : Enduit
	Traitement de la toiture	Forme : 2 pans
Matériaux : Tuile mécanique		
Dispositions particulières	<i>Non renseigné</i>	
Qualité paysagère & écologique	Espace libre : Présence	
	Espace paysager : Non renseigné
