FICHES DE PROTECTION PATRIMONIALE

GUITRANCOURT

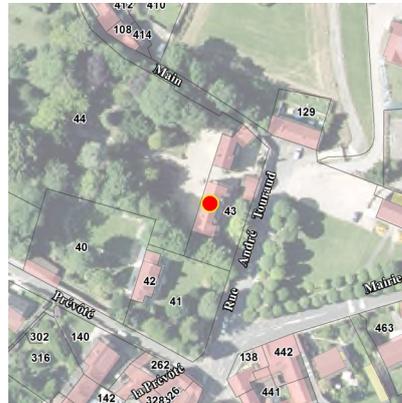
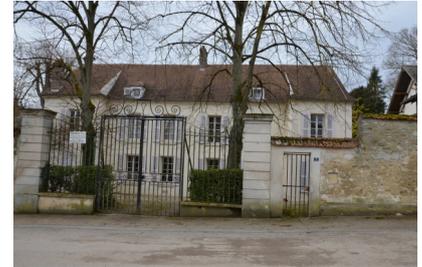
78296_PAT_010

Etat : Bon et authentique

Morphologie & Implantation des constructions	Rapport à la rue : En recul	
	Rapport aux limites : Sur une limite (1 côté)	
	Autres éléments à préserver : Bâtiment secondaire	
	Gabarit : R+1+C	
Qualité urbaine & architecturale	Traitement de la façade	Composition : Travées régulières
		Matériaux : Enduit
	Traitement de la toiture	Forme : 2 pans
Matériaux : Tuile plate		
Dispositions particulières	<i>volets, mur de clôture, avancée de toit</i>	
Qualité paysagère & écologique	Espace libre : Présence	
	Espace paysager : Jardin intéressant

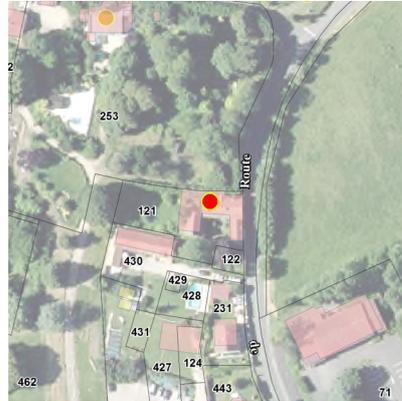
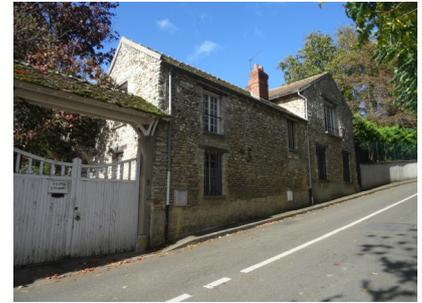
78296_PAT_014

Etat : Bon et transformé

Morphologie & Implantation des constructions	Rapport à la rue : Aligné	
	Rapport aux limites : Sur une limite (1 côté)	
	Autres éléments à préserver : Mur	
	Gabarit : R+1	
Qualité urbaine & architecturale	Traitement de la façade	Composition : Travées régulières
		Matériaux : Pierre de taille
	Traitement de la toiture	Forme : 2 pans
Matériaux : Tuile plate		
Dispositions particulières	<i>Linteaux, porche, ancre</i>	
Qualité paysagère & écologique	Espace libre : Présence	
	Espace paysager : Jardin intéressant

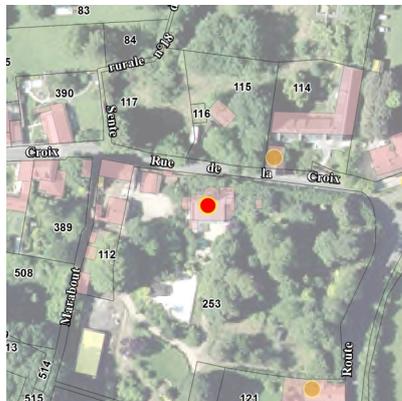
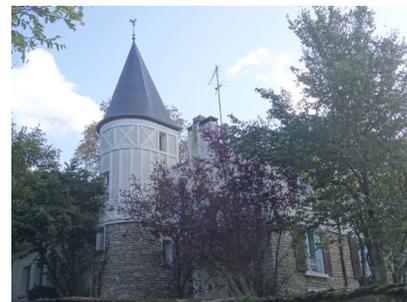
78296_PAT_013

Etat : Bon et transformé

Morphologie & Implantation des constructions	Rapport à la rue : En recul	
	Rapport aux limites : Sur aucune limite	
	Autres éléments à préserver : Mur	
	Gabarit : R+2	
Qualité urbaine & architecturale	Traitement de la façade	Composition : Travées régulières
		Matériaux : Composée
	Traitement de la toiture	Forme : Complexe
Matériaux : Ardoise		
Dispositions particulières	<i>La girouette de toit</i>	
Qualité paysagère & écologique	Espace libre : Présence	
	Espace paysager : Jardin intéressant

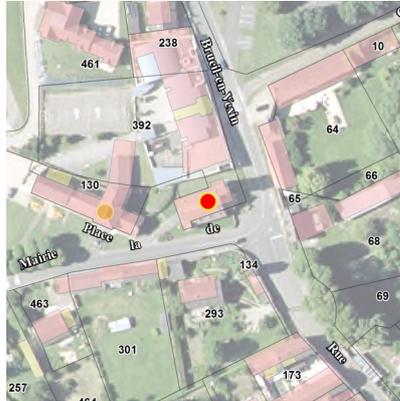
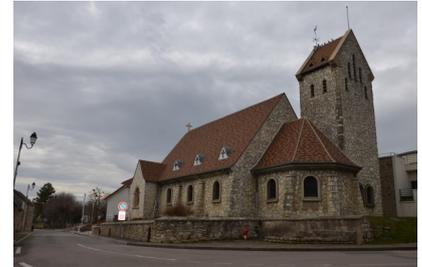
78296_PAT_002

Etat : Bon et transformé

Morphologie & Implantation des constructions	Rapport à la rue : En recul	
	Rapport aux limites : Sur aucune limite	
	Autres éléments à préserver : Non renseigné	
	Gabarit : HORS GABARIT	
Qualité urbaine & architecturale	Traitement de la façade	Composition : Travées irrégulières
		Matériaux : Pierre de taille
	Traitement de la toiture	Forme : Complexe
Matériaux : Tuile plate		
Dispositions particulières	<i>clocher, croix, girouette</i>	
Qualité paysagère & écologique	Espace libre : Présence	
	Espace paysager : Non renseigné

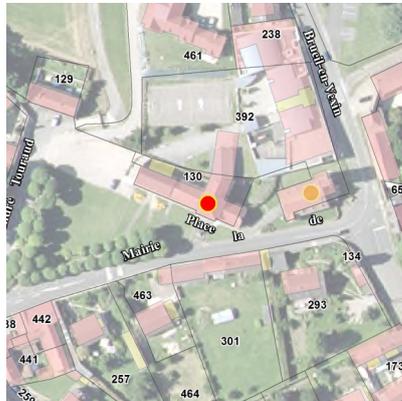
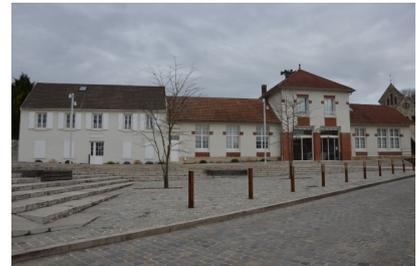
78296_PAT_001

Etat : Bon et authentique

Morphologie & Implantation des constructions	Rapport à la rue : En recul	
	Rapport aux limites : Sur aucune limite	
	Autres éléments à préserver : Non renseigné	
	Gabarit : R+1	
Qualité urbaine & architecturale	Traitement de la façade	Composition : Travées régulières
		Matériaux : Enduit
	Traitement de la toiture	Forme : 2 pans
Matériaux : Tuile mécanique		
Dispositions particulières	<i>briques, fenêtres petits bois</i>	
Qualité paysagère & écologique	Espace libre : Présence	
	Espace paysager : Non renseigné

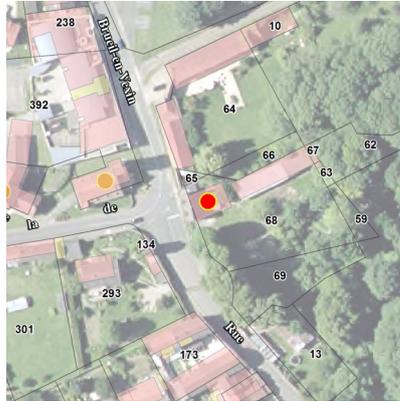
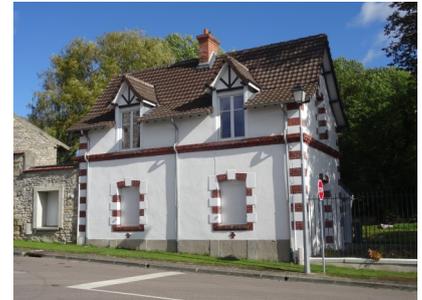
78296_PAT_015

Etat : Bon et transformé

Morphologie & Implantation des constructions	Rapport à la rue : Aligné	
	Rapport aux limites : Sur aucune limite	
	Autres éléments à préserver : Non renseigné	
	Gabarit : R+C	
Qualité urbaine & architecturale	Traitement de la façade	Composition : Travées régulières
		Matériaux : Enduit
	Traitement de la toiture	Forme : 2 pans
Matériaux : Tuile mécanique		
Dispositions particulières	<i>Non renseigné</i>	
Qualité paysagère & écologique	Espace libre : Présence	
	Espace paysager : Jardin intéressant	
	<i>Arbre remarquable</i>

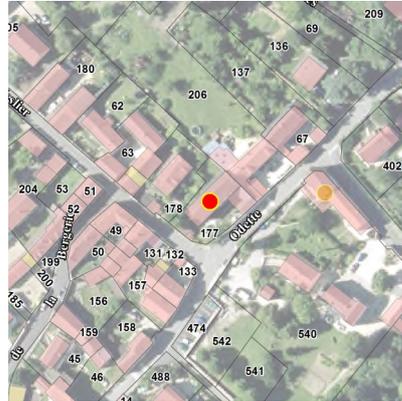
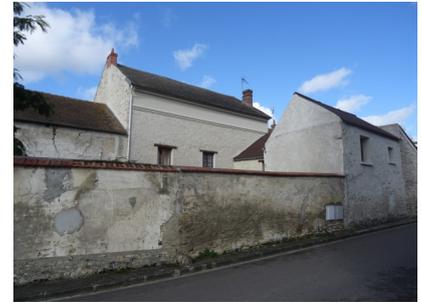
78296_PAT_019

Etat : Bon et transformé

Morphologie & Implantation des constructions	Rapport à la rue : En recul	
	Rapport aux limites : Sur une limite (1 côté)	
	Autres éléments à préserver : Mur	
	Gabarit : R+1	
Qualité urbaine & architecturale	Traitement de la façade	Composition : Travées régulières
		Matériaux : Moellon calcaire
	Traitement de la toiture	Forme : 2 pans
Matériaux : Tuile mécanique		
Dispositions particulières	<i>Non renseigné</i>	
Qualité paysagère & écologique	Espace libre : Présence	
	Espace paysager : Non renseigné

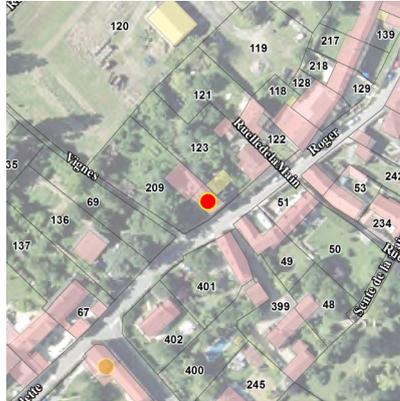
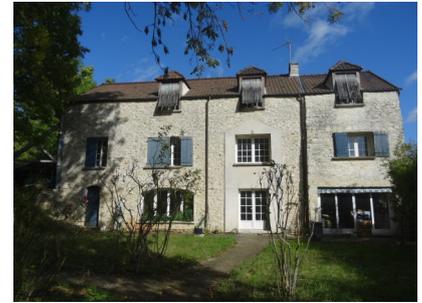
78296_PAT_020

Etat : Bon et transformé

Morphologie & Implantation des constructions	Rapport à la rue : En recul	
	Rapport aux limites : Sur une limite (1 côté)	
	Autres éléments à préserver : Ouverture	
	Gabarit : R+1+C	
Qualité urbaine & architecturale	Traitement de la façade	Composition : Travées régulières
		Matériaux : Pierre de taille
	Traitement de la toiture	Forme : 2 pans
Matériaux : Tuile mécanique		
Dispositions particulières	<i>Non renseigné</i>	
Qualité paysagère & écologique	Espace libre : Présence	
	Espace paysager : Non renseigné

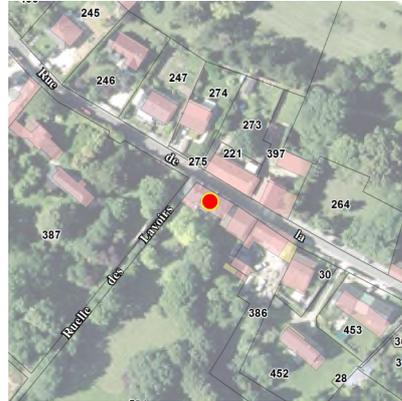
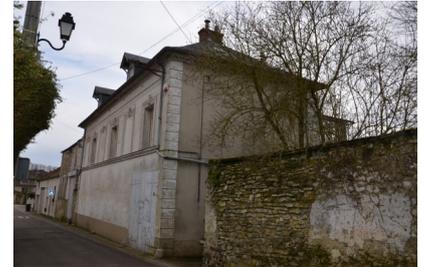
78296_PAT_011

Etat : Bon et authentique

Morphologie & Implantation des constructions	Rapport à la rue : Aligné	
	Rapport aux limites : Sur une limite (1 côté)	
	Autres éléments à préserver : Non renseigné	
	Gabarit : R+1+C	
Qualité urbaine & architecturale	Traitement de la façade	Composition : Travées régulières
		Matériaux : Enduit
	Traitement de la toiture	Forme : 4 pans
Matériaux : Ardoise		
Dispositions particulières	<i>chainage angle, encadrement, corniche, lucarnes</i>	
Qualité paysagère & écologique	Espace libre : Présence	
	Espace paysager : Non renseigné

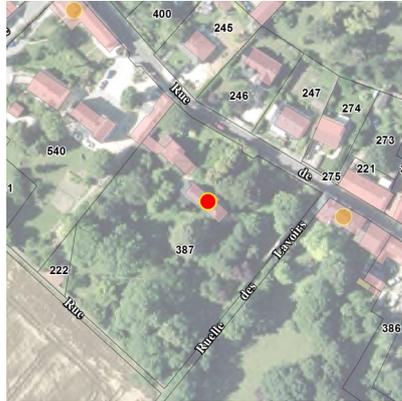
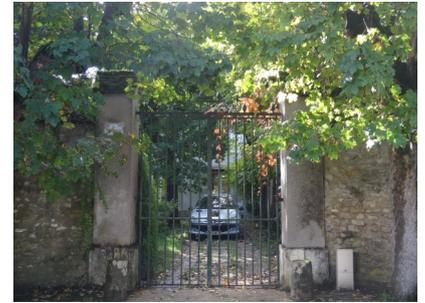
78296_PAT_017

Etat : Bon et transformé

Morphologie & Implantation des constructions	Rapport à la rue : En recul	
	Rapport aux limites : Sur aucune limite	
	Autres éléments à préserver : Bâtiment secondaire	
	Gabarit : R+1+C	
Qualité urbaine & architecturale	Traitement de la façade	Composition : Travées régulières
		Matériaux : Enduit
	Traitement de la toiture	Forme : 2 pans
Matériaux : Tuile mécanique		
Dispositions particulières	<i>Non renseigné</i>	
Qualité paysagère & écologique	Espace libre : Présence	
	Espace paysager : Jardin intéressant

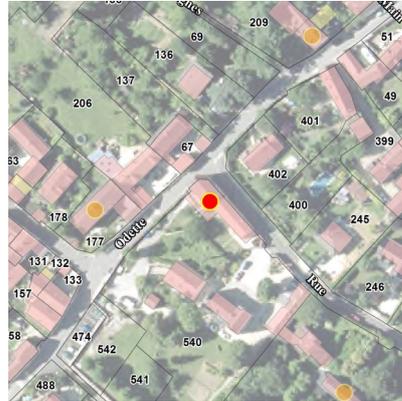
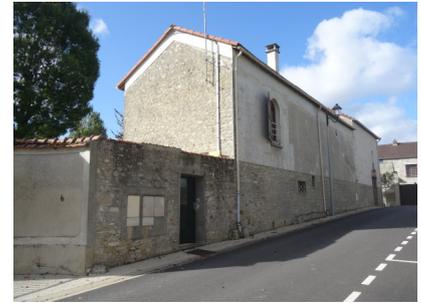
78296_PAT_018

Etat : Bon et transformé

Morphologie & Implantation des constructions	Rapport à la rue : Aligné	
	Rapport aux limites : Sur une limite (1 côté)	
	Autres éléments à préserver : Bâtiment secondaire	
	Gabarit : R+1	
Qualité urbaine & architecturale	Traitement de la façade	Composition : Travées régulières
		Matériaux : Moellon calcaire
	Traitement de la toiture	Forme : 2 pans
Matériaux : Tuile mécanique		
Dispositions particulières	<i>volets, mur</i>	
Qualité paysagère & écologique	Espace libre : Présence	
	Espace paysager : Jardin intéressant

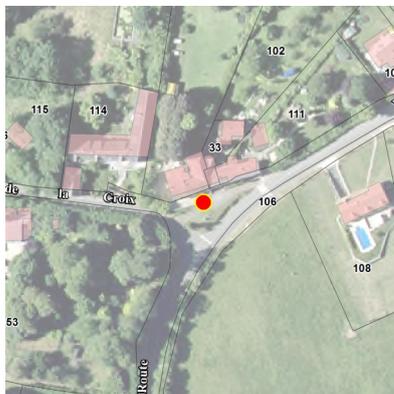
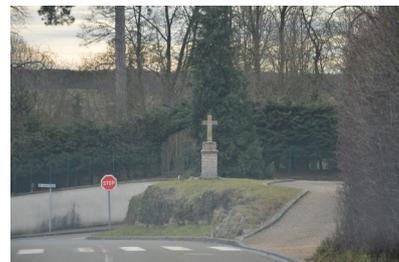
78296_PAT_003

Etat : Bon et authentique

Les croix y compris les croix pattées sont une des particularités du territoire et notamment du Vexin . Ces croix monolithiques datent généralement du Xème, XIème et XIIIème siècles.

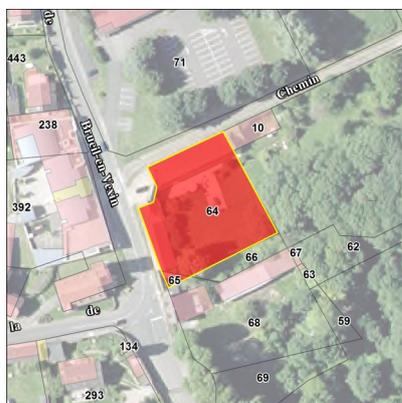
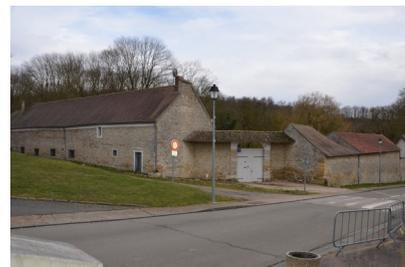
78296_PAT_004

Etat : Bon et authentique

Morphologie & Implantation des constructions	Rapport à la rue : Non concerné	
	Rapport aux limites : Non concerné	
	Autres éléments à préserver : Non renseigné	
	Gabarit : R+1	
Qualité urbaine & architecturale	Traitement de la façade	Composition : Travées régulières
		Matériaux : Moellon calcaire
	Traitement de la toiture	Forme : 2 pans
Matériaux : Tuile plate		
Dispositions particulières	<i>Portail couvert</i>	
Qualité paysagère & écologique	Espace libre : Présence	
	Espace paysager : Non renseigné

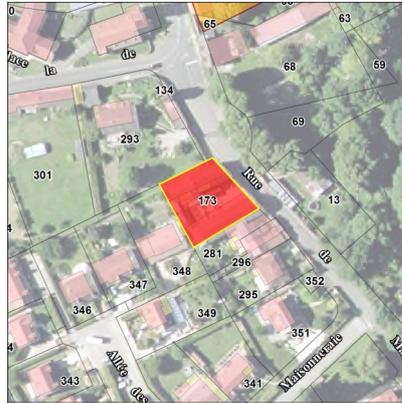
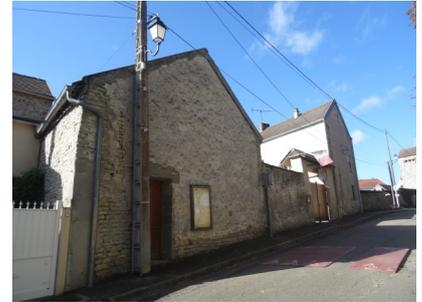
78296_PAT_016

Etat : Bon et transformé

Morphologie & Implantation des constructions	Rapport à la rue : Non concerné	
	Rapport aux limites : Non concerné	
	Autres éléments à préserver : Bâtiment secondaire	
	Gabarit : R+1+C	
Qualité urbaine & architecturale	Traitement de la façade	Composition : Travées régulières
		Matériaux : Moellon calcaire
	Traitement de la toiture	Forme : 2 pans
Matériaux : Tuile mécanique		
Dispositions particulières	<i>Non renseigné</i>	
Qualité paysagère & écologique	Espace libre : Présence	
	Espace paysager : Non renseigné

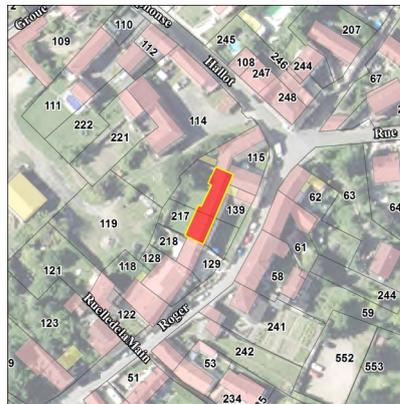
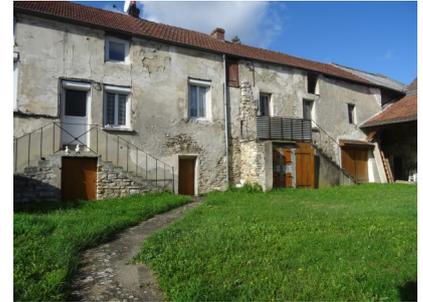
78296_PAT_021

Etat : Bon et transformé

Morphologie & Implantation des constructions	Rapport à la rue : Non concerné	
	Rapport aux limites : Non concerné	
	Autres éléments à préserver : Non renseigné	
	Gabarit : R+2	
Qualité urbaine & architecturale	Traitement de la façade	Composition : Travées irrégulières
		Matériaux : Enduit
	Traitement de la toiture	Forme : 2 pans
Matériaux : Tuile mécanique		
Dispositions particulières	Non renseigné	
Qualité paysagère & écologique	Espace libre : Présence	
	Espace paysager : Non renseigné
