FICHES DE PROTECTION PATRIMONIALE

HARDRICOURT

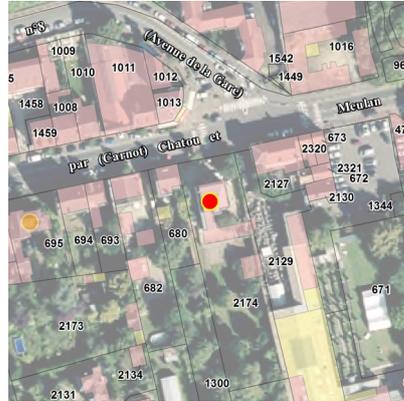
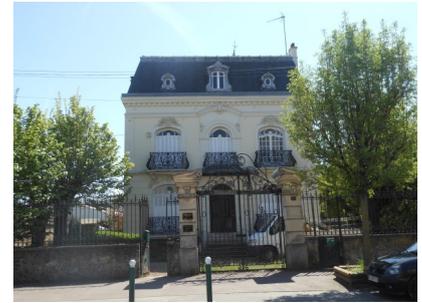
78299_PAT_005

Etat : Bon et authentique

Genèse	Maison remarquable. Menuiseries bois et modénatures de façade exceptionnelles.		
Période de construction	<i>Non renseigné</i>	Intérêt	Historique : OUI Architectural : OUI Paysager : OUI

Morphologie & Implantation des constructions	Rapport à la rue : En recul	
	Rapport aux limites : Sur une limite (1 côté)	
	Autres éléments à préserver : Non renseigné	
	Gabarit : R+1+C	
Qualité urbaine & architecturale	Traitement de la façade	Composition : Travées régulières
		Matériaux : Composée
	Traitement de la toiture	Forme : Mansardée
Matériaux : Ardoise		
Dispositions particulières	<i>modénature, corniche, œil de bœuf, fenêtres et entrée, marquise, bandeau, soubassement</i>	
Qualité paysagère & écologique	Espace libre : Présence	
	Espace paysager : Jardin intéressant	
	<i>Arbre remarquable</i>

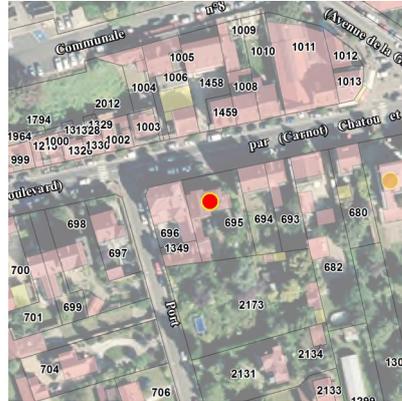
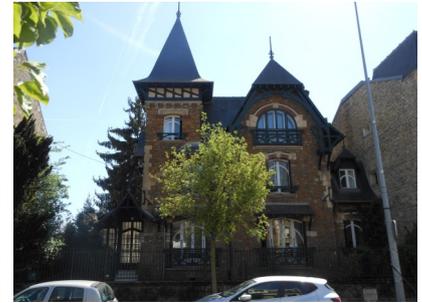
78299_PAT_004

Etat : Bon et authentique

Genèse	Maison en tous points remarquable en meulière typique XIXème siècle. Meulière et ardoises.		
Période de construction	XIXème siècle	Intérêt	Historique : Architectural : OUI Paysager : OUI

Morphologie & Implantation des constructions	Rapport à la rue : En recul	
	Rapport aux limites : Sur une limite (1 côté)	
	Autres éléments à préserver : Mur	
	Gabarit : R+2	
Qualité urbaine & architecturale	Traitement de la façade	Composition : Travées irrégulières
		Matériaux : Pierre meulière
	Traitement de la toiture	Forme : Terrasse
Matériaux : Ardoise		
Dispositions particulières	<i>bandeau, débord de toiture, bow windows</i>	
Qualité paysagère & écologique	Espace libre : Présence	
	Espace paysager : Jardin intéressant

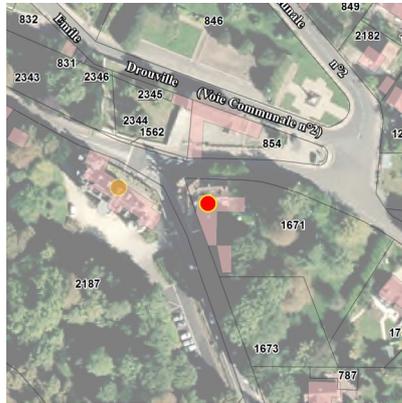
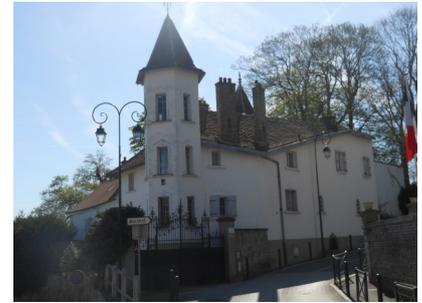
78299_PAT_014

Etat : Bon et authentique

Edifice important dans la qualité du centre historique d'Hardricourt. Parc de grande qualité abritant des arbres centenaires. Tourelle emblématique au croisement de la rue Chantereine et de la rue Guillaume de Beaumont. Mur de soutènement rue Guillaume de Beaumont remarquable.

Rapport à la rue : Aligné
Rapport aux limites : Sur aucune limite
Autres éléments à préserver : Non renseigné
Gabarit : R+2

Traitement de la façade	Composition : Travées irrégulières Matériaux : Enduit
Traitement de la toiture	Forme : Complexe Matériaux : Tuile mécanique
Dispositions particulières	<i>Tour belvédère, épi de faitage, ancre Tourelle, mur de soutènement</i>

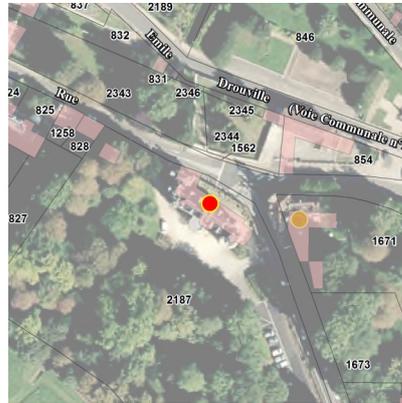
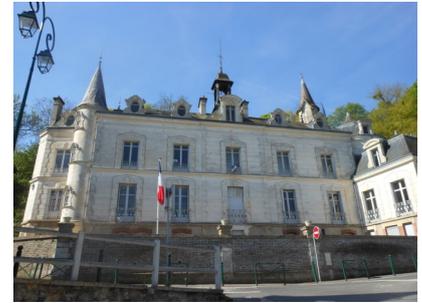
78299_PAT_013

Etat : Bon et authentique

Genèse	Edifice remarquable par son architecture caractéristique et la composition de son parc de 4 hectares. Ce parc est contiguë au parc d'un hectare du château d'Hardricourt construit au XVIIIème siècle.		
Période de construction	<i>Non renseigné</i>	Intérêt	Historique : OUI Architectural : Paysager : OUI

Morphologie & Implantation des constructions	Rapport à la rue : Aligné	
	Rapport aux limites : Sur aucune limite	
	Autres éléments à préserver : Bâtiment secondaire	
	Gabarit : R+2+C	
Qualité urbaine & architecturale	Traitement de la façade	Composition : Travées régulières
		Matériaux : Pierre de taille
	Traitement de la toiture	Forme : Complexe
Matériaux : Ardoise		
Dispositions particulières	<i>Balcon, colonne, escaliers, avancées de toit en bois, lucarnes préservation de la façade et de la toiture</i>	
Qualité paysagère & écologique	Espace libre : Présence	
	Espace paysager : Jardin intéressant	
	<i>Arbre remarquable</i>

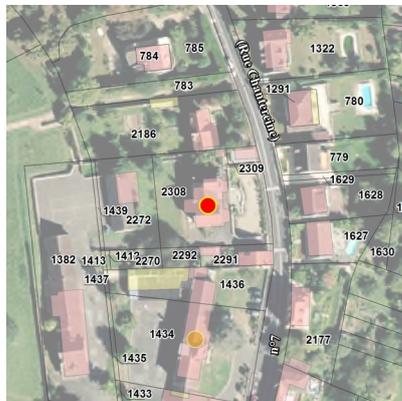
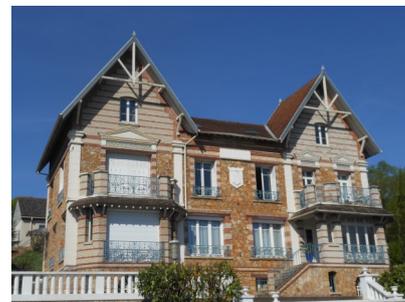
78299_PAT_015

Etat : Bon et authentique

Genèse	Importance historique (ancienne mairie). Bâtiment caractéristique de son époque.		
Période de construction	<i>Non renseigné</i>	Intérêt	Historique : OUI Architectural : OUI Paysager : OUI

Morphologie & Implantation des constructions	Rapport à la rue : En recul	
	Rapport aux limites : Sur aucune limite	
	Autres éléments à préserver : Non renseigné	
	Gabarit : SS+R+1+C	
Qualité urbaine & architecturale	Traitement de la façade	Composition : Travées régulières
		Matériaux : Composée
	Traitement de la toiture	Forme : Complexe
Matériaux : Tuile mécanique		
Dispositions particulières	<i>Balcon, encadrement des baies, décors façade brique bichrome, linteaux, avancée toiture, escalier monumental en pierre</i>	
Qualité paysagère & écologique	Espace libre : Présence	
	Espace paysager : Jardin intéressant

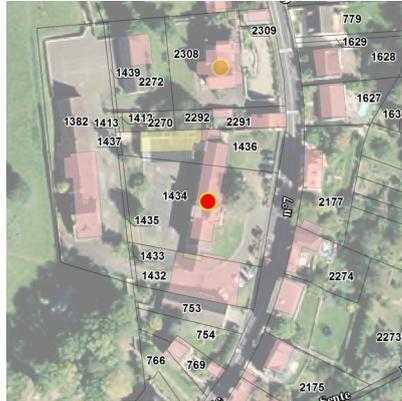
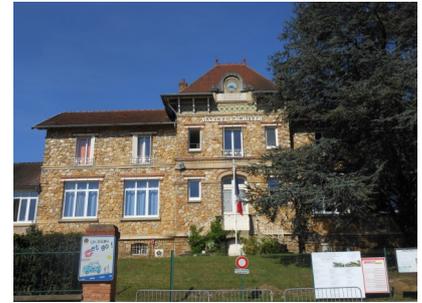
78299_PAT_016

Etat : Bon et transformé

Genèse	Ecole communale remarquable par son architecture. Composition générale et modénatures de façade.		
Période de construction	<i>Non renseigné</i>	Intérêt	Historique : OUI Architectural : OUI Paysager :

Morphologie & Implantation des constructions	Rapport à la rue : En recul	
	Rapport aux limites : Sur une limite (1 côté)	
	Autres éléments à préserver : Bâtiment secondaire	
	Gabarit : SS+R+1	
Qualité urbaine & architecturale	Traitement de la façade	Composition : Travées régulières
		Matériaux : Pierre meulière
	Traitement de la toiture	Forme : 4 pans
Matériaux : Tuile plate		
Dispositions particulières	<i>horloge, bandeaux sculptés, décors linteaux brique, porte cintrée, aisseliers, corniche brique bichrome</i>	
Qualité paysagère & écologique	Espace libre : Présence	
	Espace paysager : Non renseigné

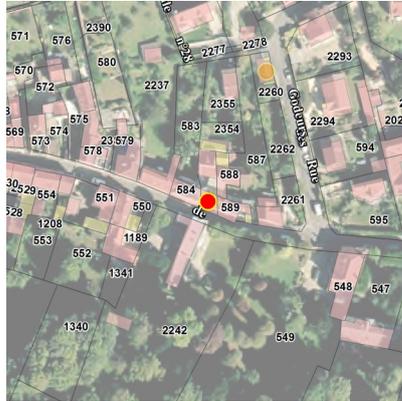
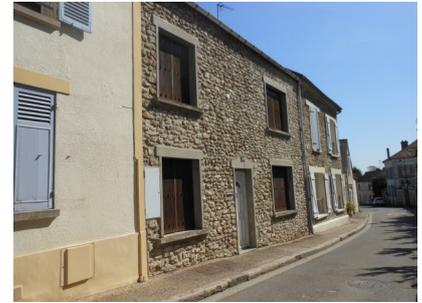
78299_PAT_010

Etat : Bon et transformé

Morphologie & Implantation des constructions	Rapport à la rue : Aligné	
	Rapport aux limites : Sur les deux limites au moins (2 côtés ou plus)	
	Autres éléments à préserver : Façade	
	Gabarit : R+1	
Qualité urbaine & architecturale	Traitement de la façade	Composition : Travées régulières Matériaux : Moellon calcaire
	Traitement de la toiture	Forme : 2 pans Matériaux : Non visible
	Dispositions particulières	<i>Non renseigné</i>
Qualité paysagère & écologique	Espace libre : Présence Espace paysager : Non renseigné

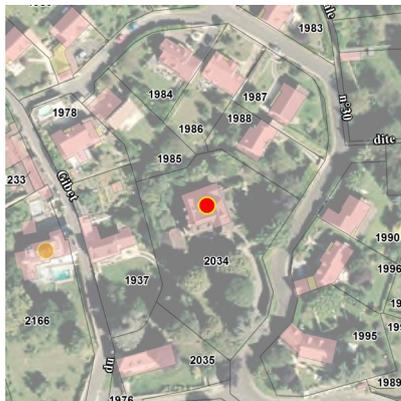
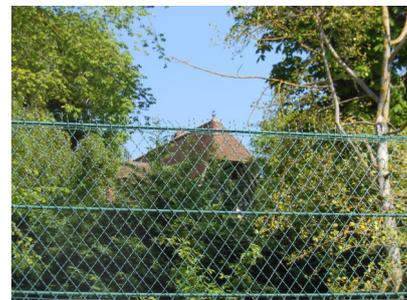
78299_PAT_007

Etat : Bon et authentique

Genèse	Manoir style anglo-normand remarquable.		
Période de construction	<i>Non renseigné</i>	Intérêt	Historique : OUI Architectural : OUI Paysager : OUI

Morphologie & Implantation des constructions	Rapport à la rue : En recul	
	Rapport aux limites : Sur aucune limite	
	Autres éléments à préserver : Non renseigné	
	Gabarit : R+1+C	
Qualité urbaine & architecturale	Traitement de la façade	Composition : Travées irrégulières
		Matériaux : Composée
	Traitement de la toiture	Forme : Complexe
Matériaux : Tuile plate		
Dispositions particulières	<i>colombage</i>	
Qualité paysagère & écologique	Espace libre : Présence	
	Espace paysager : Jardin intéressant	
	<i>Arbre remarquable</i>

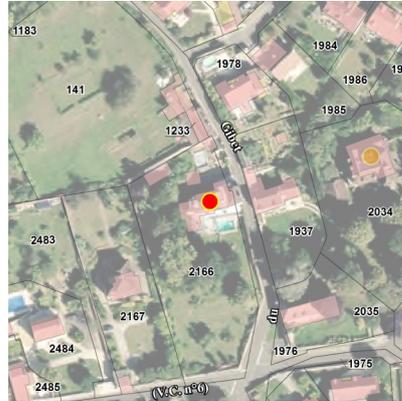
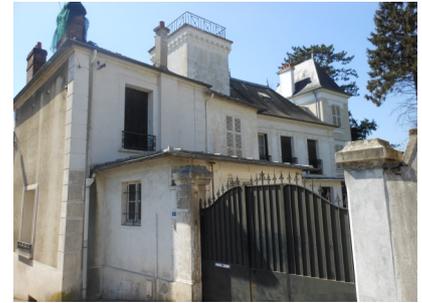
78299_PAT_008

Etat : Bon et transformé

Morphologie & Implantation des constructions	Rapport à la rue : Aligné	
	Rapport aux limites : Sur aucune limite	
	Autres éléments à préserver : Non renseigné	
	Gabarit : R+1+C	
Qualité urbaine & architecturale	Traitement de la façade	Composition : Travées irrégulières
		Matériaux : Enduit
	Traitement de la toiture	Forme : Complexe
Matériaux : Ardoise		
Dispositions particulières	<i>garde de corps, corniche, volet, soubassement</i>	
Qualité paysagère & écologique	Espace libre : Présence	
	Espace paysager : Jardin intéressant	
	<i>Arbre remarquable</i>

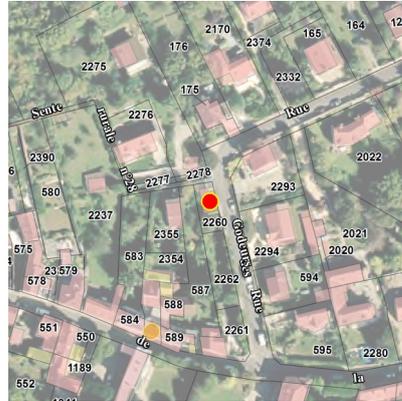
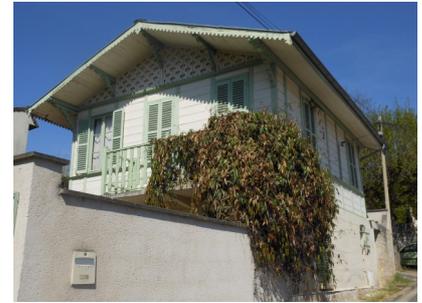
78299_PAT_009

Etat : Bon et transformé

Genèse	Maison en bois ancienne atypique sur soubassement pierre de taille.		
Période de construction	<i>Non renseigné</i>	Intérêt	Historique : Architectural : OUI Paysager : OUI

Morphologie & Implantation des constructions	Rapport à la rue : Aligné	
	Rapport aux limites : Sur aucune limite	
	Autres éléments à préserver : Façade	
	Gabarit : R+1	
Qualité urbaine & architecturale	Traitement de la façade	Composition : Travées régulières
		Matériaux : Composée
	Traitement de la toiture	Forme : 2 pans
Matériaux : Ardoise		
Dispositions particulières	<i>Décors en bois, balcon, bandeau, débord de toiture, avancée, volets</i>	
Qualité paysagère & écologique	Espace libre : Présence	
	Espace paysager : Jardin intéressant

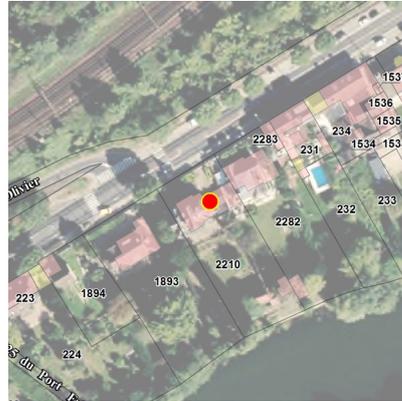
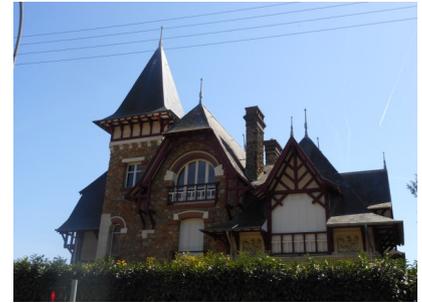
78299_PAT_002

Etat : Bon et authentique

Remarquable maison en meulière typique XIXème siècle. Toiture, menuiserie et modénatures de façade exceptionnelles. Meulière et ardoises.

Rapport à la rue : En recul
Rapport aux limites : Sur une limite (1 côté)
Autres éléments à préserver : Façade
Gabarit : R+2

Traitement de la façade	Composition : Travées irrégulières Matériaux : Composée
Traitement de la toiture	Forme : Complexe Matériaux : Ardoise
Dispositions particulières	<i>épi de faitage, avancées de lucarnes, pans en bois, linteaux brique, garde corps bois</i>

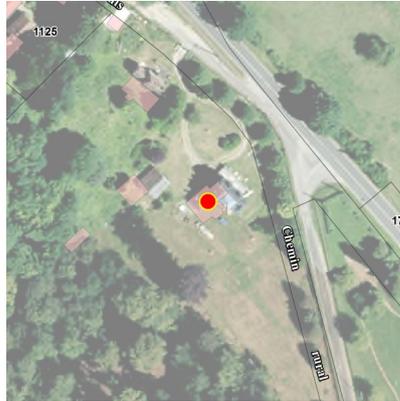
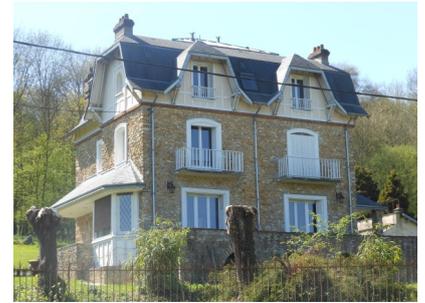
78299_PAT_006

Etat : Bon et authentique

Genèse	Maison remarquable. Alignement d'arbres le long de la clôture.		
Période de construction	<i>Non renseigné</i>	Intérêt	Historique : OUI Architectural : OUI Paysager : OUI

Morphologie & Implantation des constructions	Rapport à la rue : En recul	
	Rapport aux limites : Sur aucune limite	
	Autres éléments à préserver : Non renseigné	
	Gabarit : R+1+C	
Qualité urbaine & architecturale	Traitement de la façade	Composition : Travées régulières
		Matériaux : Pierre meulière
	Traitement de la toiture	Forme : Mansardée
Matériaux : Ardoise		
Dispositions particulières	<i>bandeau, débord de toiture, lucarnes, balcons</i>	
Qualité paysagère & écologique	Espace libre : Présence	
	Espace paysager : Jardin intéressant	
	<i>Alignement d'arbres</i>

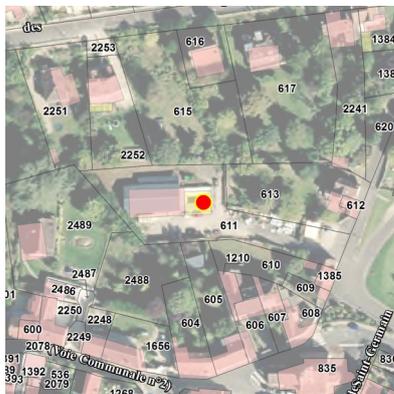
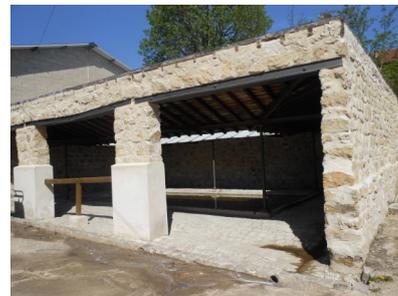
78299_PAT_012

Etat : Bon et transformé

Genèse	lavoir ancien avec toiture en impluvium
---------------	---

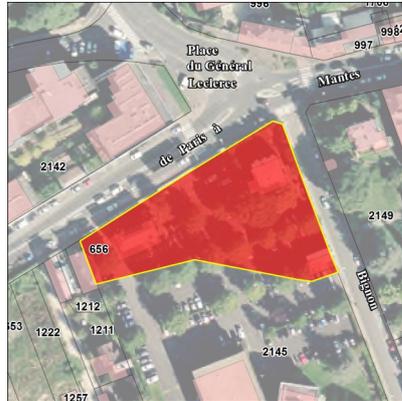
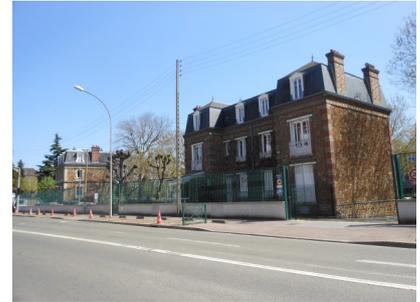
78299_PAT_003

Etat : Bon et transformé

Genèse	Ensemble architectural formé par les deux clôtures au 1 boulevard Michelet et 33 boulevard Carnot constitué de murs et muret meulière surmontés de grilles fer forgé et doublé d'une rangée d'arbres.		
Période de construction	<i>Non renseigné</i>	Intérêt	Historique : Architectural : OUI Paysager :

Morphologie & Implantation des constructions	Rapport à la rue : Non concerné	
	Rapport aux limites : Non concerné	
	Autres éléments à préserver : Mur	
	Gabarit : R+1+C	
Qualité urbaine & architecturale	Traitement de la façade	Composition : Travées régulières
		Matériaux : Pierre meulière
	Traitement de la toiture	Forme : Mansardée
Matériaux : Ardoise		
Dispositions particulières	<i>corniche, modénature, garde-corps en ferronnerie, œil de bœuf, balcon, chaînage d'angle, linteau acier, épi de faitage</i>	
Qualité paysagère & écologique	Espace libre : Présence	
	Espace paysager : Jardin intéressant	
	<i>Alignement d'arbres</i>

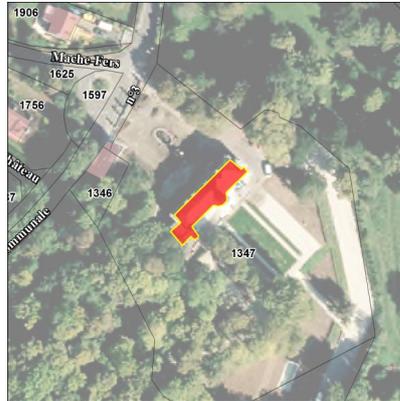
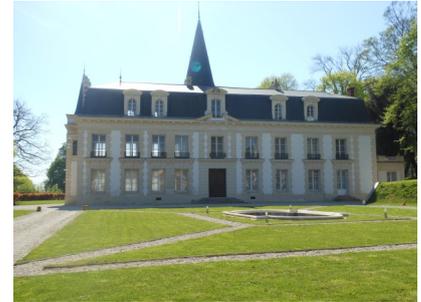
78299_PAT_018

Etat : Bon et transformé

Genèse	Ensemble architectural remarquable parc et château. Edifice emblématique d'Hardricourt visible de toute la vallée.		
Période de construction	<i>Non renseigné</i>	Intérêt	Historique : Architectural : Paysager : OUI

Morphologie & Implantation des constructions	Rapport à la rue : Non concerné	
	Rapport aux limites : Non concerné	
	Autres éléments à préserver : Non renseigné	
	Gabarit : R+1+C	
Qualité urbaine & architecturale	Traitement de la façade	Composition : Travées régulières
		Matériaux : Pierre de taille
	Traitement de la toiture	Forme : Mansardée
Matériaux : Ardoise		
Dispositions particulières	<i>épi de toiture, lucarnes et modénatures</i>	
Qualité paysagère & écologique	Espace libre : Présence	
	Espace paysager : Non renseigné

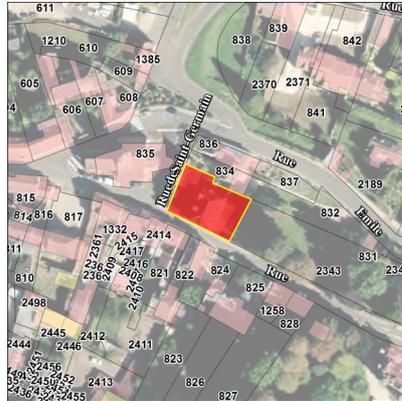
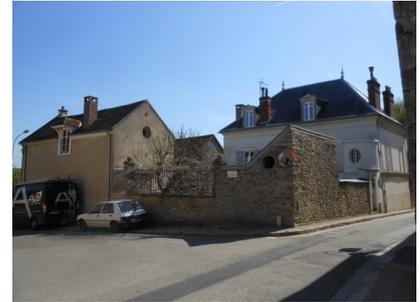
78299_PAT_011

Etat : Bon et transformé

Genèse	Ensemble architectural remarquable, maison et parc		
Période de construction	<i>Non renseigné</i>	Intérêt	Historique : Architectural : Paysager : OUI

Morphologie & Implantation des constructions	Rapport à la rue : Non concerné	
	Rapport aux limites : Non concerné	
	Autres éléments à préserver : Mur	
	Gabarit : R+1+C	
Qualité urbaine & architecturale	Traitement de la façade	Composition : Travées régulières
		Matériaux : Enduit
	Traitement de la toiture	Forme : 4 pans
Matériaux : Ardoise		
Dispositions particulières	<i>lucarne, épi de faîtage, bandeau, volets bois, encadrement des baies</i>	
Qualité paysagère & écologique	Espace libre : Présence	
	Espace paysager : Jardin intéressant	
	<i>Arbre remarquable</i>

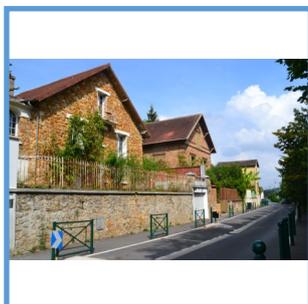
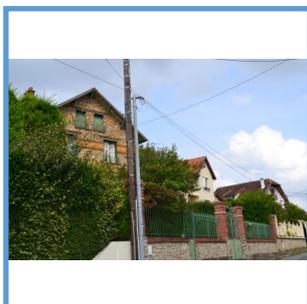
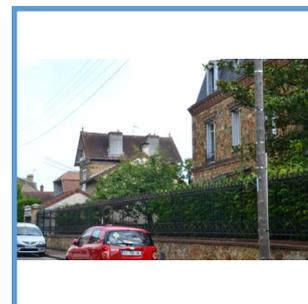
78299_ECP_001

Morphologie & Implantation des constructions	Rapport à la rue et aux limites : <i>de manière générale les maisons sont en recul de la voie, il n'y a pas de dispositions particulières par rapport aux limites séparatives. Le parcellaire est longiligne.</i>	
	Gabarit : R+1+C	
Qualité urbaine & architecturale	Traitement de la façade	Composition : <i>travées régulières</i>
		Matériaux : <i>enduit, pierre, meulière</i>
	Traitement de la toiture	Forme : <i>complexe</i>
		Matériaux : <i>tuiles, ardoises</i>
Qualité paysagère & écologique	Traitement des espaces libres : <i>de grands espaces végétalisés et très arborés à l'arrière des constructions et parfois en façade.</i>	
	Clôtures : <i>murs pleins ou partiellement doublés de haie.</i>

<p>Qualité urbaine & architecturale</p>	<p>Traitement de la façade</p>	<p>Décors : les <i>pans en bois, volets bois originels, lucarnes, pierres, briques, chaînages d'angle, marquises et balconnets</i> sont à préserver</p>
<p>Qualité paysagère & écologique</p>	<p>Clôtures : <i>elles sont en mur enduit ou à pierre vue, plein, sur toute la hauteur ou à mi-hauteur, surmonté d'une grille et doublé d'une haie, les murs existants sont préservés.</i></p>

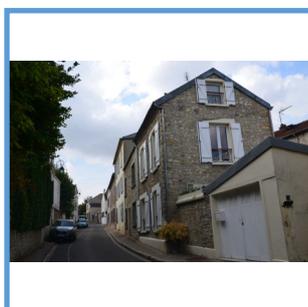
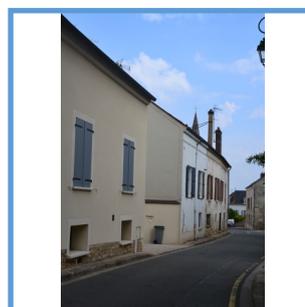
78299_ECP_002

Morphologie & Implantation des constructions	Rapport à la rue et aux limites : <i>ensemble de maisons implantées sur de très grandes parcelles et avec de faibles emprises au sol, constructions à l'alignement de la voie et sur une ou deux limites séparatives.</i>	
	Gabarit : R+1 à R+3	
Qualité urbaine & architecturale	Traitement de la façade	Composition : <i>travées régulières</i>
		Matériaux : <i>enduits clairs, pierre</i>
	Traitement de la toiture	Forme : <i>2 pans</i>
		Matériaux : <i>tuiles</i>
Qualité paysagère & écologique	Traitement des espaces libres : <i>de grands espaces verts très arborés.</i>	
	Clôtures : <i>elles sont en murs pleins ou partiels doublés de haies</i>

Qualité urbaine & architecturale	Traitement de la façade	<i>Décors : les volets bois originels, les garde-corps, les marquises et la pierre sont préservés.</i>
Qualité paysagère & écologique		<i>Clôtures : elles sont constituées de murs enduits ou à pierre vue, pleins ou à mi-hauteur et dans ce dernier cas le mur est doublé d'une haie.</i>

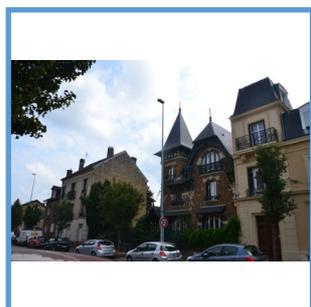
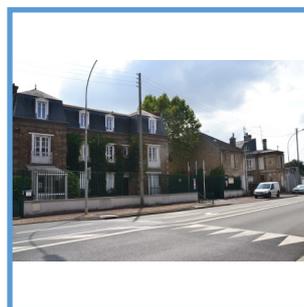
78299_ECP_003

Morphologie & Implantation des constructions	Rapport à la rue et aux limites : <i>la grande majorité des maisons est implantée en recul de la voie et sur une limite séparative. Des parcelles de très grande taille côtoient un petit parcellaire.</i>	
	Gabarit : R+1+C à R+2+C	
Qualité urbaine & architecturale	Traitement de la façade	Composition : <i>travées régulières</i>
		Matériaux : <i>meulière, pierre, enduit</i>
	Traitement de la toiture	Forme : 2 pans, toit à la mansard
		Matériaux : tuiles, ardoises
Qualité paysagère & écologique	Traitement des espaces libres : <i>rareté des espaces verts en façade, quelques grands jardins à l'arrière des maisons</i>	
	Clôtures : <i>murs pleins ou partiels surmontés d'une grille.</i>

<p>Qualité urbaine & architecturale</p>	<p>Traitement de la façade</p>	<p>Décors : les pans en bois, volets bois originels, lucarnes, pierres, briques, corniches, modénatures, marquises et balconnets sont à préserver.</p>
<p>Qualité paysagère & écologique</p>	<p>Traitement des espaces libres : les espaces verts sont préservés et très arborés et notamment en façade lors d'une clôture constituée d'un mur partiel.</p> <p>Clôtures : elles sont en mur enduit ou à pierre vue, plein ou partiel et dans ce dernier cas elles sont doublées de haies.</p>

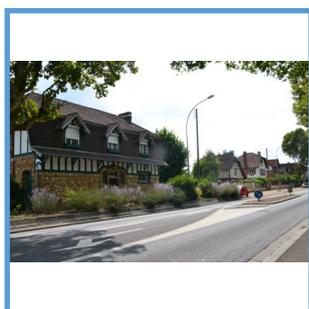
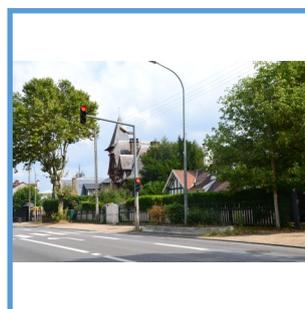
78299_ECP_004

Morphologie & Implantation des constructions	Rapport à la rue et aux limites : <i>ensemble de maisons implantées sur de grandes parcelles longilignes en recul de la voie ou à l'alignement et souvent sur une limite séparative.</i>	
	Gabarit : R+1+C	
Qualité urbaine & architecturale	Traitement de la façade	Composition : <i>travées régulières</i>
		Matériaux : <i>enduits clairs, pierre</i>
	Traitement de la toiture	Forme : <i>deux pans ou complexe, toit à demi-croupe</i>
		Matériaux : <i>tuiles, ardoises</i>
Qualité paysagère & écologique	Traitement des espaces libres : <i>de vastes espaces verts en bordure de Seine</i>	
	Clôtures : <i>murs pleins ou partiellement doublés de haie.</i>

<p>Qualité urbaine & architecturale</p>	<p>Traitement de la façade</p>	<p>Décors : les <i>pans en bois, volets bois originaux, lucarnes, pierres, briques, linteaux, marquises et balconnets</i> sont à préserver. Les extensions intègrent les toits à demi-croupe.</p>
<p>Qualité paysagère & écologique</p>		<p>Clôtures : elles sont constituées d'un mur enduit ou à pierre vue, plein ou partiel et dans ce dernier cas le mur est doublé de haies.</p> <p>L'espace vert donnant sur la Seine est à préserver.</p>
