## FICHES DE PROTECTION PATRIMONIALE

# HARGEVILLE

78300\_PAT\_001

Nom : Ancien presbytère

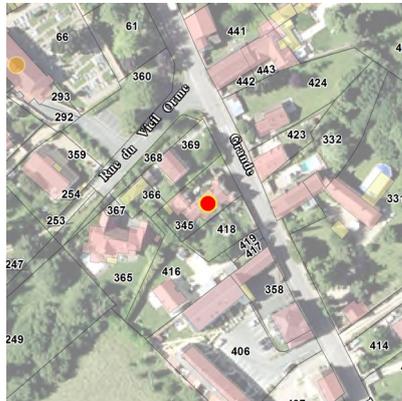
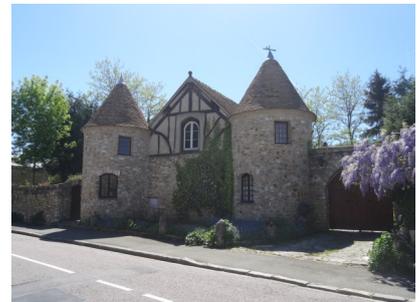
78300\_PAT\_005

Etat : Bon et authentique

Au sommet d'une maison de la seconde partie du XXème siècle, sont placées deux marottes faitières traditionnelles, en céramique vernissée verte, semblables à l'ancienne production de Condé-la-Poterie.

Rapport à la rue : En recul  
Rapport aux limites : Sur une limite (1 côté)  
Autres éléments à préserver : Non renseigné  
Gabarit : R+1

Traitement de la façade	Composition : Travées irrégulières Matériaux : Composée
Traitement de la toiture	Forme : Complexe Matériaux : Tuile plate
Dispositions particulières	<i>Épi de faitage, tourelle, colombage Pour mettre à l'abri des intempéries l'extrémité des poinçons d'un comble pyramidal, ceux-ci sont recouverts à l'aide de pots en terre cuite ou de lames de plomb. Les épis de faitage comportent une grande variété de formes et de couleurs. Les boules en f</i>

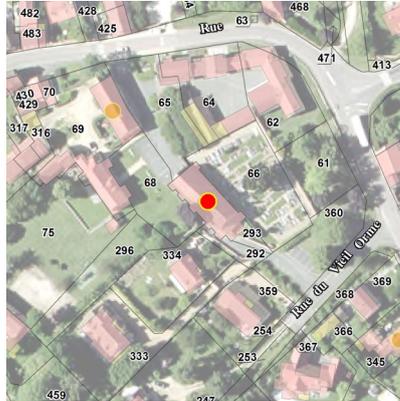
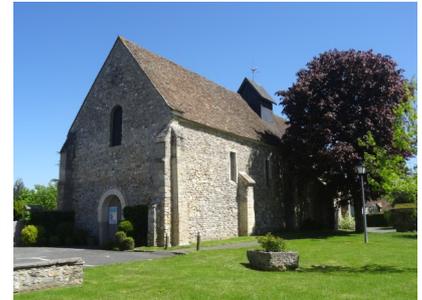
78300\_PAT\_004

Etat : Bon et authentique

La paroisse est érigée dès le XI<sup>e</sup> siècle. D'après les pouillés ecclésiastiques, la première église d'Archeville aurait été bâtie au XII<sup>e</sup> siècle. Remaniée au XVII<sup>e</sup> siècle, l'église est reconstruite en 1706 en tant que chef-lieu de paroisse, puis réduite en 1851 à l'état d'annexe d'Arnouville. Elle comporte une construction très simple, épaulée par des contreforts ; Cloche refondue en 1673.

Rapport à la rue : En recul  
Rapport aux limites : Sur aucune limite  
Autres éléments à préserver : Non renseigné  
Gabarit : HORS GABARIT

Traitement de la façade	Composition : Travées irrégulières Matériaux : Moellon calcaire
Traitement de la toiture	Forme : 2 pans Matériaux : Tuile plate
Dispositions particulières	<i>Contrefort, Coq de clocher (XIX<sup>e</sup> siècle), rétable (XVIII<sup>e</sup> siècle)</i>

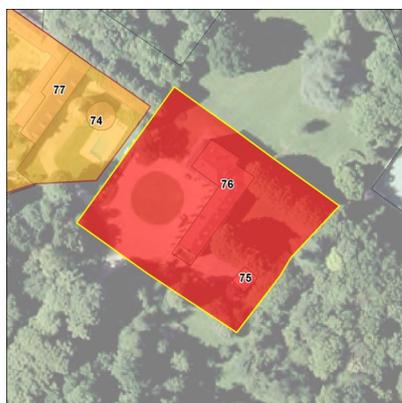
78300\_PAT\_002

Etat : Bon et authentique

Le pavillon du château date du XVII<sup>ème</sup> siècle. Au XVIII<sup>ème</sup> siècle, une aile en retour est adjointe au pavillon. Pavillon carré élargi semble-t-il à partir des briques harpées. Façade probablement refaite après démolition du corps principal. Des chaînes de bossage en brique structurent son élévation.

Rapport à la rue : Non concerné  
Rapport aux limites : Non concerné  
Autres éléments à préserver : Mur  
Gabarit : R+1+C

Traitement de la façade	Composition : Travées régulières Matériaux : Pierre de taille
Traitement de la toiture	Forme : 4 pans Matériaux : Ardoise
Dispositions particulières	Chaînes de bossage, encadrement entre les fenêtres et les deux niveaux en brique Brique et pierre-chaînage harpée de briques aux angles, lucarnes

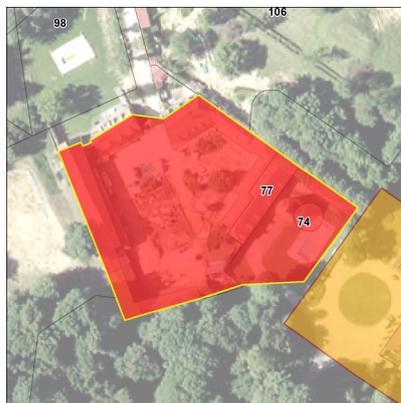
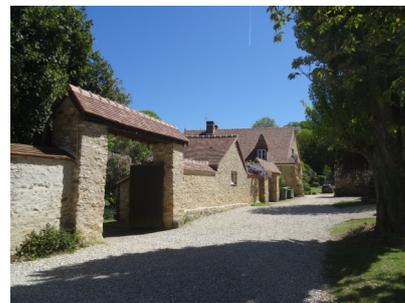
78300\_PAT\_003

Etat : Bon et transformé

L'ancienne basse-cour est située en contrebas de la terrasse du château. Les bâtiments sont allongés en rectangle autour de la cour centrale. Ils sont construits en pierre du pays sous forme de moellons, parfois revêtus d'un crépi de ciment, et couverts de tuiles.

Rapport à la rue : Non concerné  
Rapport aux limites : Non concerné  
Autres éléments à préserver : Non renseigné  
Gabarit : R+1+C

Traitement de la façade	Composition : Travées régulières
	Matériaux : Moellon calcaire
Traitement de la toiture	Forme : 2 pans
	Matériaux : Tuile plate
Dispositions particulières	<i>Non renseigné</i>
