FICHES DE PROTECTION PATRIMONIALE

LAINVILLE-EN-VEXIN

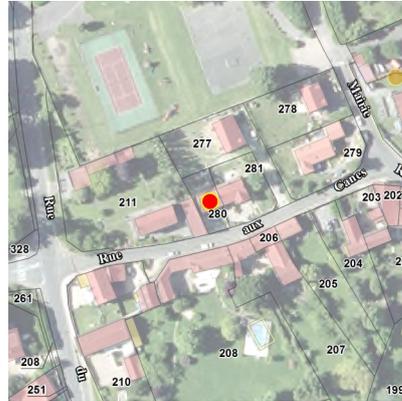
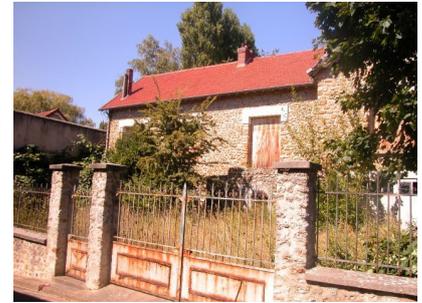
78329_PAT_009

Etat : Bon et authentique

| Genèse | Bâti caractéristique et témoin d'un patrimonial rural présent sur le territoire. | | |

| Morphologie & Implantation des constructions | Rapport à la rue : En recul | |
| | Rapport aux limites : Sur une limite (1 côté) | |
| | Autres éléments à préserver : Mur | |
| | Gabarit : R+1 | |
| Qualité urbaine & architecturale | Traitement de la façade | Composition : Travées régulières |
| | | Matériaux : Pierre meulière |
| | Traitement de la toiture | Forme : 2 pans |
| Matériaux : Tuile mécanique | | |
| Dispositions particulières | <i>volets de fer+mur bahut avec grille</i> | |

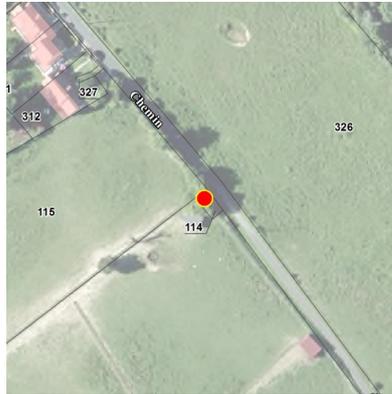
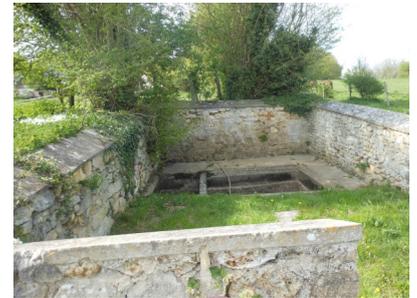
78329_PAT_018

Etat : Bon et authentique

Les lavoirs sont des dispositifs urbains et ruraux très présents sur le territoire. Ils participent au contexte constructif du XIXème siècle lié à la gestion de l'écoulement des eaux de pluie et de ruissellement.

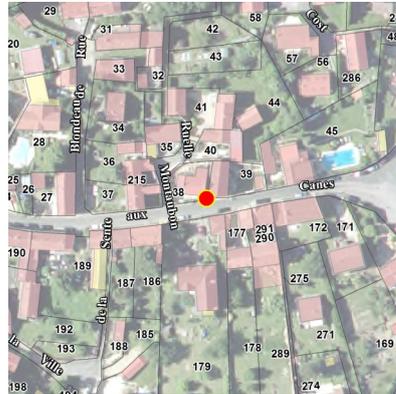
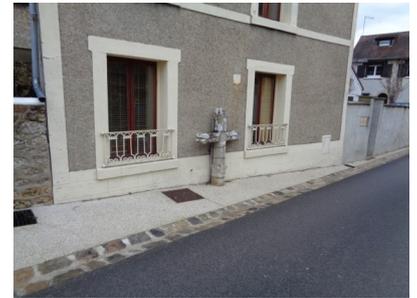
78329_PAT_007

Etat : Bon et authentique

Les croix y compris les croix pattées sont une des particularités du territoire et notamment du Vexin . Ces croix monolithiques datent généralement du Xème, XIème et XIIIème siècles.

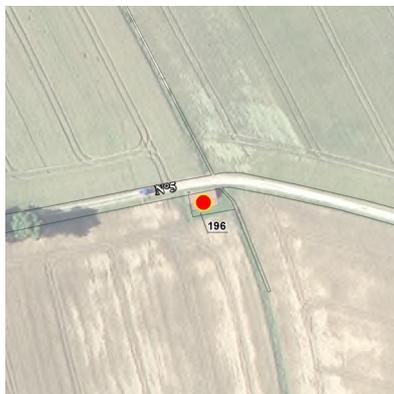
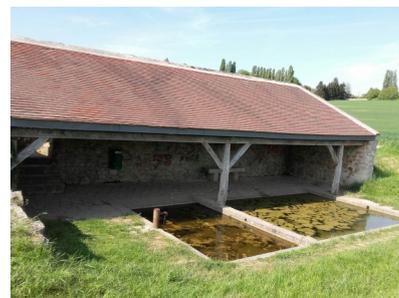
78329_PAT_015

Etat : Bon et transformé

| Genèse | le lavoir de la Côte Duché fut construit en 1876; menaçant ruine il fut restauré en 1988. |

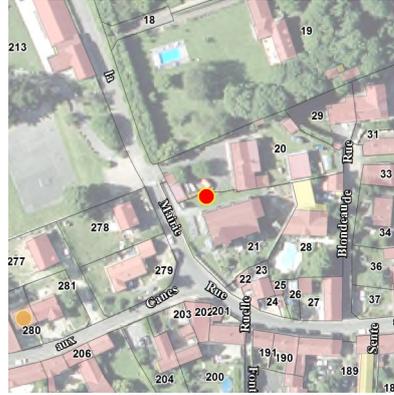
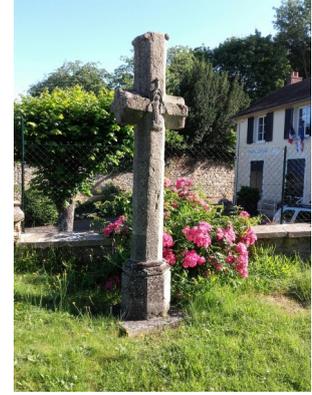
78329_PAT_002

Etat : Bon et authentique

Les croix y compris les croix pattées sont une des particularités du territoire et notamment du Vexin . Ces croix monolithiques datent généralement du Xème, XIIème et XIIIème siècles.

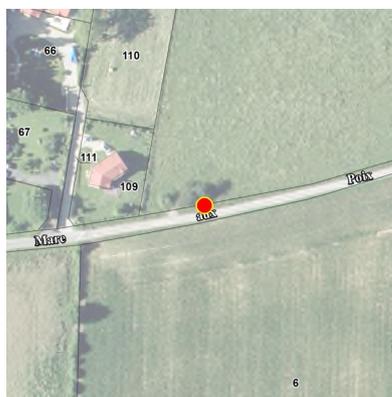
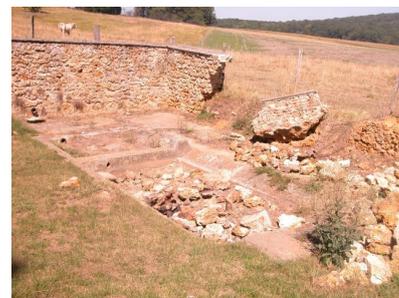
78329_PAT_014

Etat : Vestige

| Genèse | Les lavoirs sont des dispositifs urbains et ruraux très présents sur le territoire. Ils participent au contexte constructif du XIXème siècle lié à la gestion de l'écoulement des eaux de pluie et de ruissellement. |

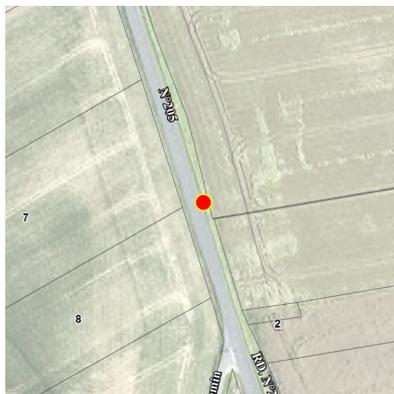
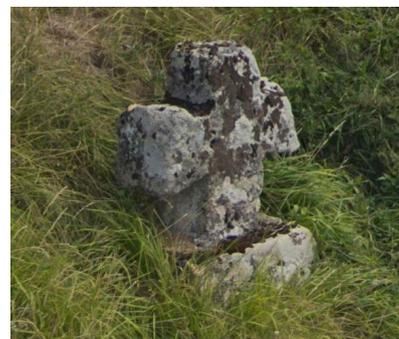
78329_PAT_016

Etat : Bon et authentique

| Genèse | Les croix y compris les croix pattées sont une des particularités du territoire et notamment du Vexin . Ces croix monolithiques datent généralement du Xème, XIème et XIIIème siècles. |

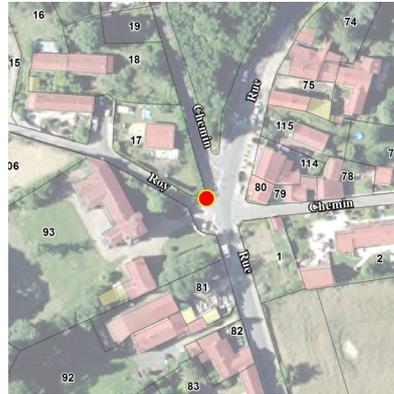
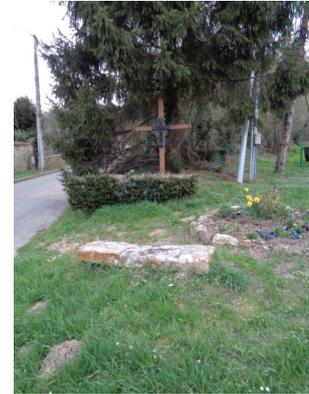
78329_PAT_013

Etat : Bon et authentique

| Genèse | Les croix y compris les croix pattées sont une des particularités du territoire et notamment du Vexin . Ces croix monolithiques datent généralement du Xème, XIIème et XIIIème siècles. | | |

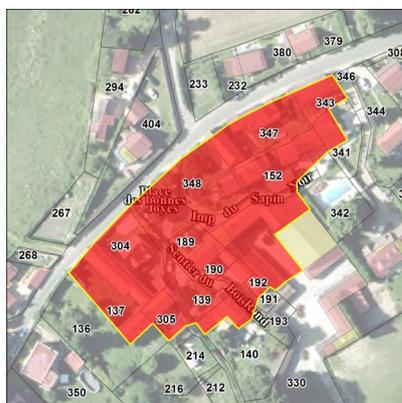
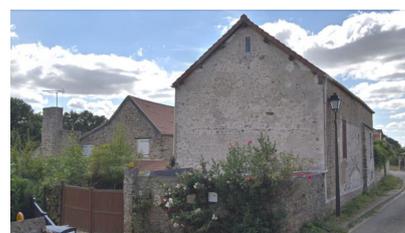
78329_PAT_019

Etat : Bon et transformé

| | Autres éléments à préserver : Bâtiment secondaire | |
| | Gabarit : R+C | |
| Qualité urbaine & architecturale | Traitement de la façade | Composition : Travées régulières |
| | | Matériaux : Moellon calcaire |
| | Traitement de la toiture | Forme : 2 pans |
| Matériaux : Tuile mécanique | | |

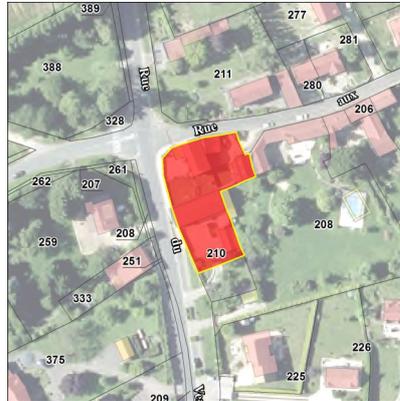
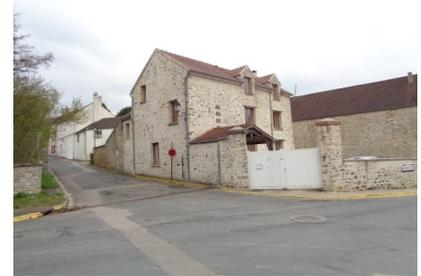
78329_PAT_004

Etat : Bon et transformé

| | Autres éléments à préserver : Mur | |
| | Gabarit : R+1+C | |
| Qualité urbaine & architecturale | Traitement de la façade | Composition : Travées irrégulières |
| | | Matériaux : Moellon calcaire |
| | Traitement de la toiture | Forme : 2 pans |
| Matériaux : Tuile mécanique | | |

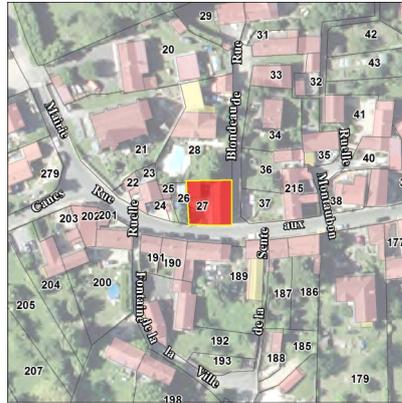
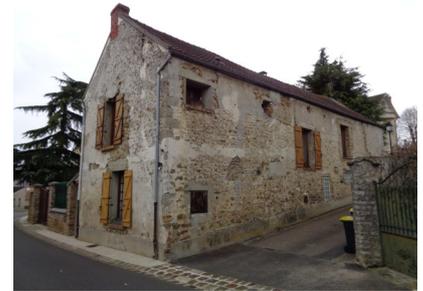
78329_PAT_006

Etat : Moyen

Ancienne petite ferme de bourg. Bâti caractéristique et témoin d'un patrimoine lié à la terre.

XIX^{ème} s.

Rapport à la rue : Non concerné
Rapport aux limites : Non concerné
Autres éléments à préserver : Non renseigné
Gabarit : R+1

| Traitement de la façade | Composition : Travées irrégulières Matériaux : Moellon calcaire |
| Traitement de la toiture | Forme : 2 pans Matériaux : Tuile mécanique |
| Dispositions particulières | <i>Composition de l'ensemble du bâti, lucarne pendante en gerbière.</i> |

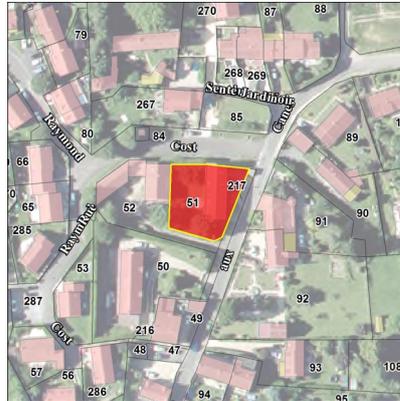
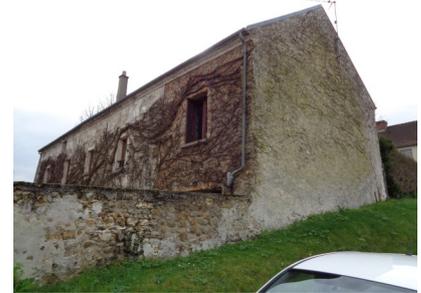
78329_PAT_010

Etat : Bon et authentique

Ancienne ferme en retrait par rapport à la rue. Bâti caractéristique et témoin d'un patrimoine lié à la terre.

Rapport à la rue : Non concerné
Rapport aux limites : Non concerné
Autres éléments à préserver : Non renseigné
Gabarit : R+1+C

| Traitement de la façade | Composition : Travées régulières Matériaux : Pierre meulière |
| Traitement de la toiture | Forme : 2 pans Matériaux : Ardoise |
| Dispositions particulières | <i>Porte sur le pignon et escalier.</i> |

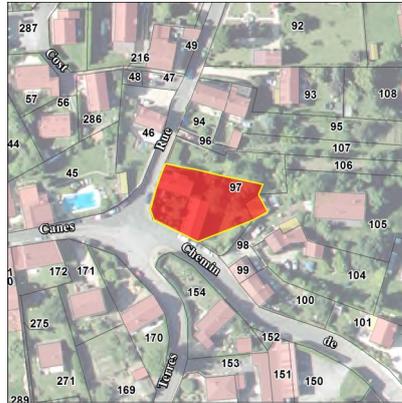
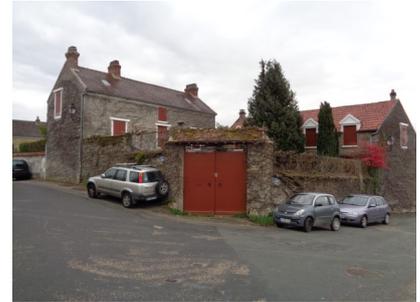
78329_PAT_003

Etat : Bon et transformé

Petite ferme de bourg constituée de 2 bâtiments (logis et bâtiment d'exploitation). Ensemble bâti caractéristique et témoin d'un patrimoine lié à la terre.

Rapport à la rue : Non concerné
Rapport aux limites : Non concerné
Autres éléments à préserver : Non renseigné
Gabarit : R+1+C

| Traitement de la façade | Composition : Travées régulières Matériaux : Enduit |
| Traitement de la toiture | Forme : 2 pans Matériaux : Tuile plate |
| Dispositions particulières | <i>Composition de l'ensemble du bâti, lucarnes.</i> |

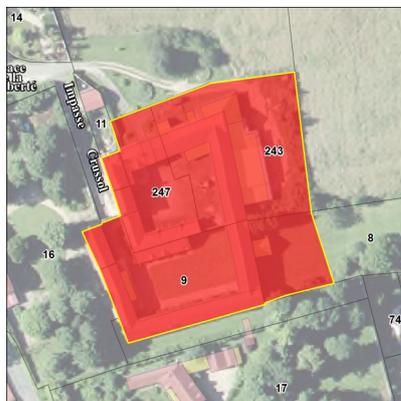
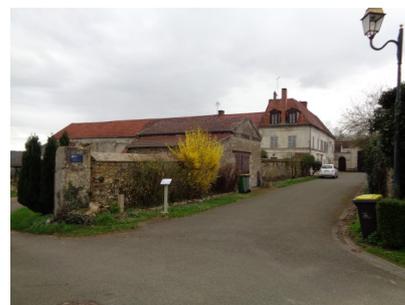
78329_PAT_011

Etat : Bon et authentique

Grande ferme construite à l'emplacement des anciens communs du château se composant de plusieurs bâtiments encadrant une cour fermée. Les communs du château sont détruits en 1794.

XVII^{ème} XVIII^{ème} s.

| | Gabarit : R+1+C | |
| Qualité urbaine & architecturale | Traitement de la façade | Composition : Travées régulières |
| | | Matériaux : Enduit |
| | Traitement de la toiture | Forme : 2 pans |
| Matériaux : Tuile mécanique | | |
| Dispositions particulières | <i>logis : persiennes, lucarnes en bâtière, corniche moulurée, bandeau, encadrement porte et fenêtre en RDC avec entablement. annexe : encadrement en pierre des baies, portail en pierre de taille, fronton triangulaire surmonté de pots à feu, décor volute, agrafe saillante sur porte piétonne.</i> | |

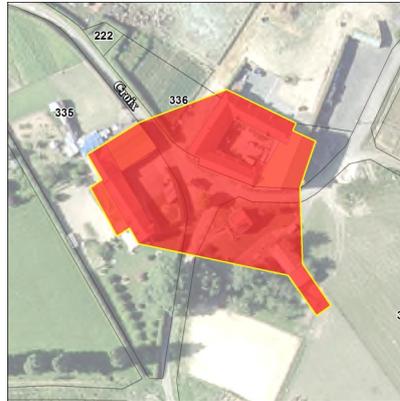
78329_PAT_017

Etat : Bon et transformé

Ancienne ferme fortifiée bâtie sur le site historique d'une église du XVème siècle. Aujourd'hui réhabilitée en lieu de réception "Les bonnes Joies".

Rapport à la rue : Non concerné
Rapport aux limites : Non concerné
Autres éléments à préserver : Non renseigné
Gabarit : R+1+C

| Traitement de la façade | Composition : Travées régulières Matériaux : Moellon calcaire |
| Traitement de la toiture | Forme : 2 pans Matériaux : Tuile plate |
| Dispositions particulières | <i>Hangar bois et brique, citerne, organisation du bâti</i> |

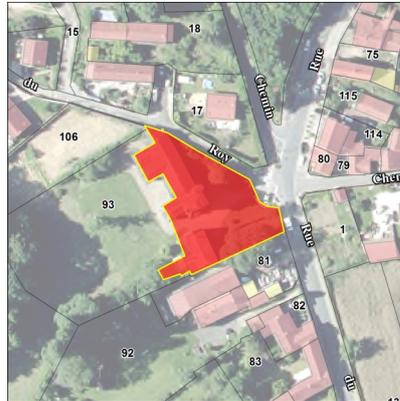
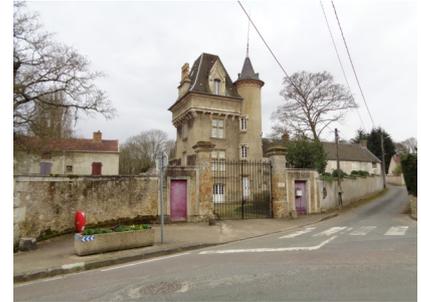
78329_PAT_012

Etat : Bon et authentique

Construit en 1618 pour la famille de Senneterre, dans ce château séjournait durant ses chasses le roi Henri IV. Une demeure a été construite sur l'emplacement de ce château détruit par les révolutionnaires en 1794. Seul le porche d'entrée des grilles du château est d'origine. Les souterrains du château existent encore. Une ferme occupe l'emplacement des anciens communs.

Rapport à la rue : Non concerné
Rapport aux limites : Non concerné
Autres éléments à préserver : Non renseigné
Gabarit : R+2+C

| Traitement de la façade | Composition : Travées régulières Matériaux : Enduit |
| Traitement de la toiture | Forme : 4 pans Matériaux : Ardoise |
| Dispositions particulières | <i>lucarne à fronton + corniche moulurée, bandeau avec corbeau, encadrement des ouvertures + tourelle Villégiature de style troubadour? conservation des volumes et percements existants</i> ONSERVATIO DE |
