## FICHES DE PROTECTION PATRIMONIALE

# LIMAY

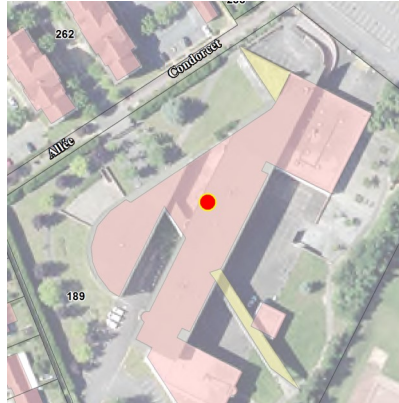
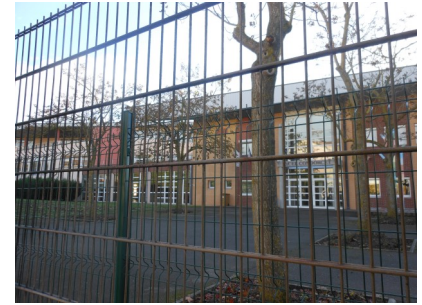
78335\_PAT\_014

Etat : Bon et authentique

<b>Morphologie &amp; Implantation des constructions</b>	Rapport à la rue : En recul	
	Rapport aux limites : Sur aucune limite	
	Autres éléments à préserver : Non renseigné	
	Gabarit : R+1	
<b>Qualité urbaine &amp; architecturale</b>	Traitement de la façade	Composition : Travées irrégulières
		Matériaux : Enduit
	Traitement de la toiture	Forme : Terrasse
Matériaux : Non visible		
Dispositions particulières	<i>Non renseigné</i>	
<b>Qualité paysagère &amp; écologique</b>	Espace libre : Présence	
	Espace paysager : Non renseigné

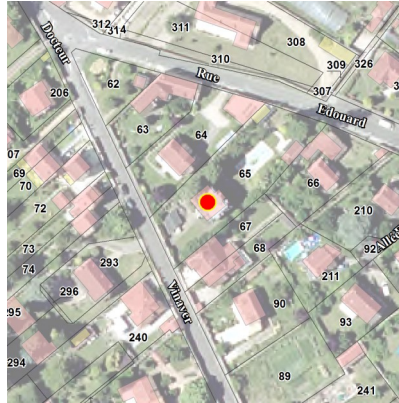
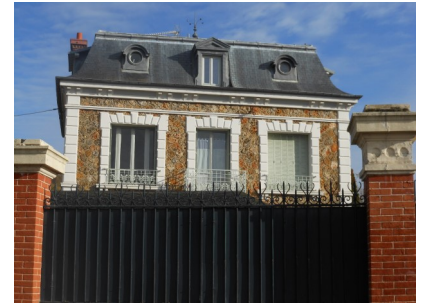
78335\_PAT\_010

Etat : Bon et authentique

<b>Morphologie &amp; Implantation des constructions</b>	Rapport à la rue : En recul	
	Rapport aux limites : Sur aucune limite	
	Autres éléments à préserver : Bâtiment secondaire	
	Gabarit : R+1+C	
<b>Qualité urbaine &amp; architecturale</b>	Traitement de la façade	Composition : Travées régulières
		Matériaux : Pierre meulière
	Traitement de la toiture	Forme : Mansardée
Matériaux : Ardoise		
Dispositions particulières	<i>lucarnes, encadrement baies, gardes-corps ferronnerie, corniche</i>	
<b>Qualité paysagère &amp; écologique</b>	Espace libre : Présence	
	Espace paysager : Non renseigné

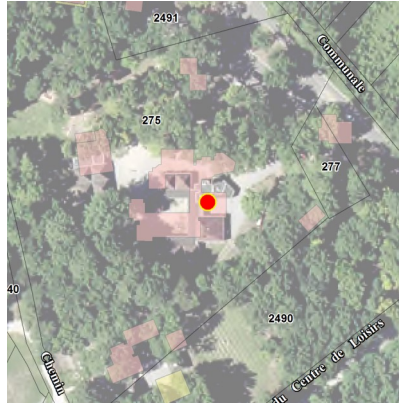
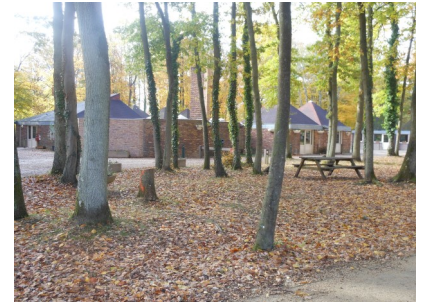
78335\_PAT\_015

Etat : Bon et authentique

<b>Morphologie &amp; Implantation des constructions</b>	Rapport à la rue : En recul	
	Rapport aux limites : Sur aucune limite	
	Autres éléments à préserver : Non renseigné	
	Gabarit : RDC	
<b>Qualité urbaine &amp; architecturale</b>	Traitement de la façade	Composition : Travées régulières
		Matériaux : Autres matériaux
	Traitement de la toiture	Forme : Complexe
Matériaux : Tuile plate		
Dispositions particulières	Non renseigné	
<b>Qualité paysagère &amp; écologique</b>	Espace libre : Présence	
	Espace paysager : Non renseigné	
	Alignement d'arbres

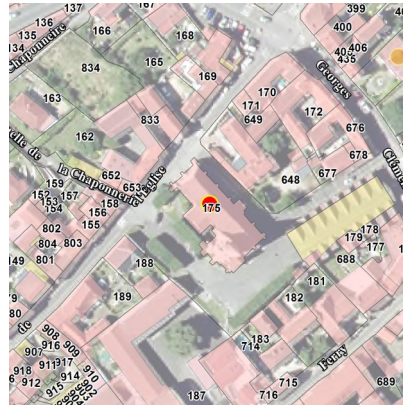
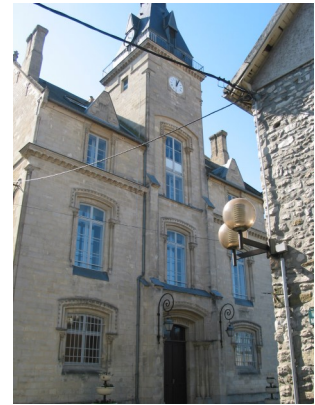
78335\_PAT\_005

Etat : Bon et authentique

<b>Genèse</b>	Ce bâtiment abrite la mairie et les services municipaux jusqu'en 1983. Depuis, des cours municipaux de danse, musique, dessin et peinture y sont donnés.		
<b>Période de construction</b>	1857 à 1859 <i>XIXème siècle</i>	<b>Intérêt</b>	Historique : OUI Architectural : OUI Paysager :

<b>Morphologie &amp; Implantation des constructions</b>	Rapport à la rue : Aligné	
	Rapport aux limites : Sur les deux limites au moins (2 côtés ou plus)	
	Autres éléments à préserver : Non renseigné	
	Gabarit : R+2+C	
<b>Qualité urbaine &amp; architecturale</b>	Traitement de la façade	Composition : Travées régulières
		Matériaux : Pierre de taille
	Traitement de la toiture	Forme : 2 pans
Dispositions particulières		<i>encadrement porte et baies, horloge, clocheton, pilastre</i>
<b>Qualité paysagère &amp; écologique</b>	Espace libre : Absence Espace paysager : Non renseigné

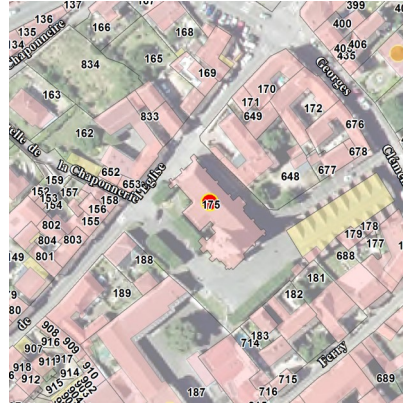
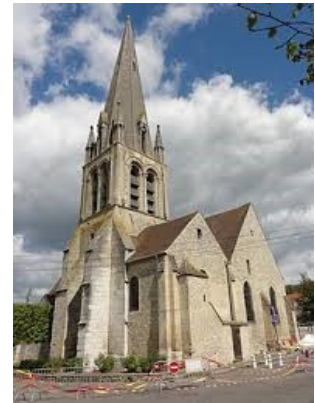
78335\_PAT\_021

Etat : Bon et transformé

Cette église remonte, dans ses parties les plus anciennes, aux années 1140. Ce sont la base du clocher et l'ancien chœur de style roman tardif, qui faisaient suite à une nef unique de la même époque démolie vers la fin du XVII<sup>e</sup> siècle. Le reste de l'église actuelle fut édifié à partir de 1230. au nord de l'église romane, dans le style gothique. (CL. M.H)

Rapport à la rue : En recul  
Rapport aux limites : Sur aucune limite  
Autres éléments à préserver : Non renseigné  
Gabarit : HORS GABARIT

Traitement de la façade	Composition : Travées régulières Matériaux : Composée
Traitement de la toiture	Forme : 2 pans Matériaux : Tuile plate
Dispositions particulières	<i>composé de pierre et meulière, tour carrée de style romane, contrefort, flèche en pierre octogonale, portail a deux arcs retombant sur clef centrale.</i>

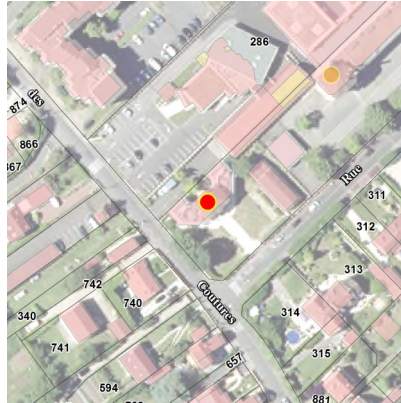
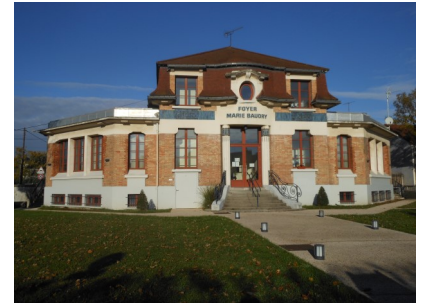
78335\_PAT\_003

Etat : Bon et authentique

<b>Morphologie &amp; Implantation des constructions</b>	Rapport à la rue : En recul	
	Rapport aux limites : Sur une limite (1 côté)	
	Autres éléments à préserver : Non renseigné	
	Gabarit : SS+R+C	
<b>Qualité urbaine &amp; architecturale</b>	Traitement de la façade	Composition : Travées régulières
		Matériaux : Composée
	Traitement de la toiture	Forme : Complexe
Matériaux : Tuile plate		
Dispositions particulières	<i>œil de bœuf, colonnes, inscription au frontispice, escalier</i>	
<b>Qualité paysagère &amp; écologique</b>	Espace libre : Présence	
	Espace paysager : Non renseigné

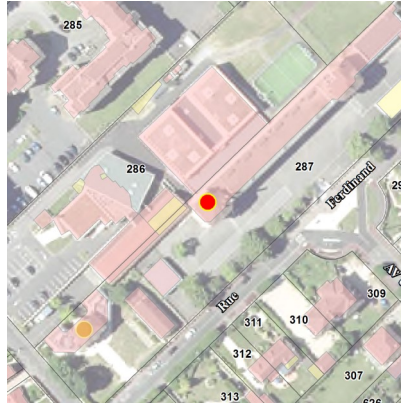
78335\_PAT\_019

Etat : Bon et transformé

<b>Morphologie &amp; Implantation des constructions</b>	Rapport à la rue : En recul	
	Rapport aux limites : Sur les deux limites au moins (2 côtés ou plus)	
	Autres éléments à préserver : Non renseigné	
	Gabarit : R+1	
<b>Qualité urbaine &amp; architecturale</b>	Traitement de la façade	Composition : Travées régulières
		Matériaux : Autres matériaux
	Traitement de la toiture	Forme : 4 pans
Matériaux : Tuile plate		
Dispositions particulières	Non renseigné	
<b>Qualité paysagère &amp; écologique</b>	Espace libre : Présence	
	Espace paysager : Non renseigné

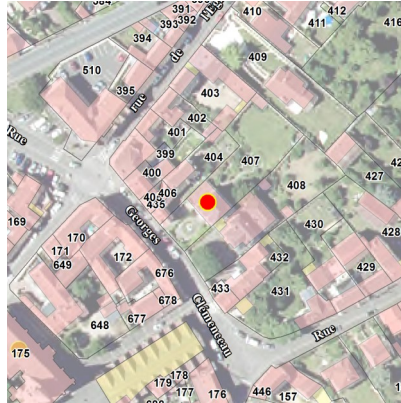
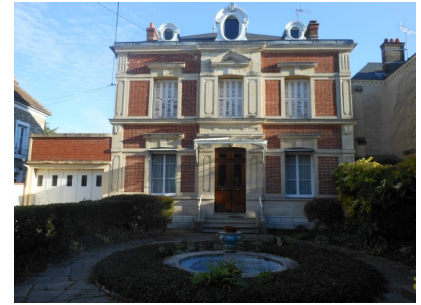
78335\_PAT\_011

Etat : Bon et authentique

<b>Morphologie &amp; Implantation des constructions</b>	Rapport à la rue : En recul	
	Rapport aux limites : Sur les deux limites au moins (2 côtés ou plus)	
	Autres éléments à préserver : Petit patrimoine	
	Gabarit : R+1+C	
<b>Qualité urbaine &amp; architecturale</b>	Traitement de la façade	Composition : Travées régulières
		Matériaux : Autres matériaux
	Traitement de la toiture	Forme : 4 pans
Matériaux : Ardoise		
Dispositions particulières	<i>marquise, modénatures (moulure en triangle), pilastres d'angle</i>	
<b>Qualité paysagère &amp; écologique</b>	Espace libre : Présence	
	Espace paysager : Jardin intéressant

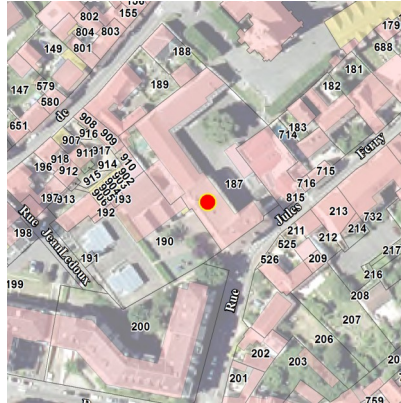
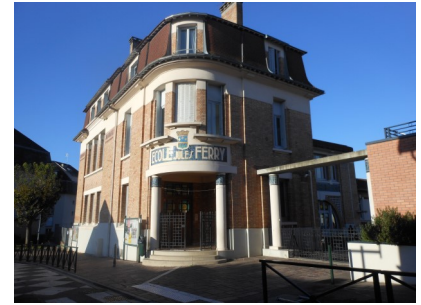
78335\_PAT\_002

Etat : Bon et transformé

<b>Morphologie &amp; Implantation des constructions</b>	Rapport à la rue : En recul	
	Rapport aux limites : Sur les deux limites au moins (2 côtés ou plus)	
	Autres éléments à préserver : Autre	
	Gabarit : R+1+C	
<b>Qualité urbaine &amp; architecturale</b>	Traitement de la façade	Composition : Travées régulières
		Matériaux : Composée
	Traitement de la toiture	Forme : Mansardée
Matériaux : Tuile plate		
Dispositions particulières	<i>Colonnes décorées, décors de façades (mosaïques), ferronnerie sur escalier d'entrée et clôture ajourée béton et briques.</i>	
<b>Qualité paysagère &amp; écologique</b>	Espace libre : Présence	
	Espace paysager : Non renseigné

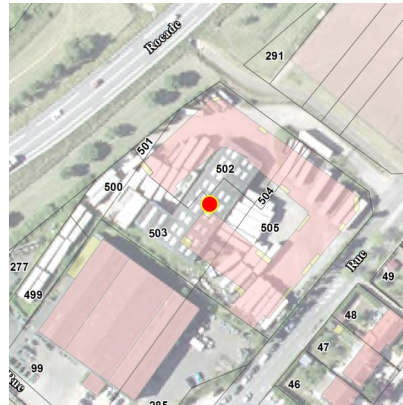
78335\_PAT\_020

Etat : Bon et transformé

<b>Morphologie &amp; Implantation des constructions</b>	Rapport à la rue : En recul	
	Rapport aux limites : Sur aucune limite	
	Autres éléments à préserver : Non renseigné	
	Gabarit : R+2	
<b>Qualité urbaine &amp; architecturale</b>	Traitement de la façade	Composition : Travées régulières
		Matériaux : Enduit
	Traitement de la toiture	Forme : Terrasse
Matériaux : Non visible		
Dispositions particulières	Non renseigné	
<b>Qualité paysagère &amp; écologique</b>	Espace libre : Présence	
	Espace paysager : Non renseigné

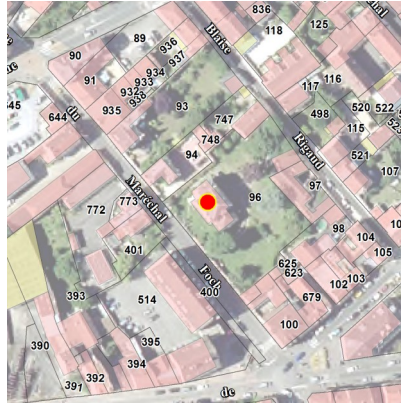
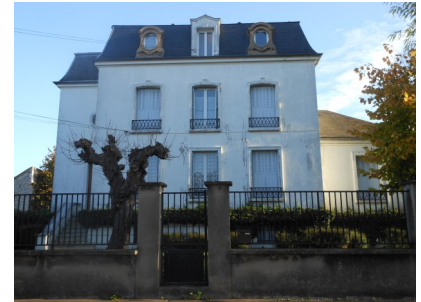
78335\_PAT\_008

Etat : Bon et authentique

<b>Morphologie &amp; Implantation des constructions</b>	Rapport à la rue : En recul	
	Rapport aux limites : Sur aucune limite	
	Autres éléments à préserver : Non renseigné	
	Gabarit : SS+R+1+C	
<b>Qualité urbaine &amp; architecturale</b>	Traitement de la façade	Composition : Travées régulières
		Matériaux : Enduit
	Traitement de la toiture	Forme : Mansardée
Matériaux : Ardoise		
Dispositions particulières	<i>balconnets</i>	
<b>Qualité paysagère &amp; écologique</b>	Espace libre : Présence	
	Espace paysager : Non renseigné	
	<i>Arbre remarquable</i>

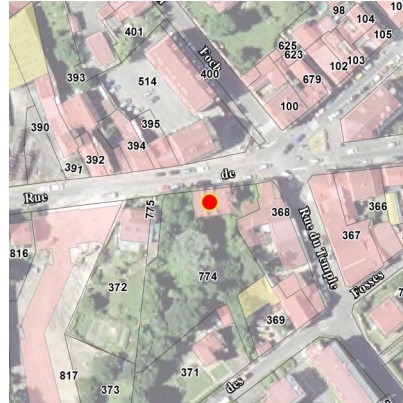
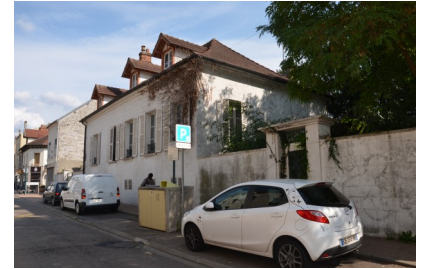
78335\_PAT\_017

Etat : Bon et authentique

<b>Morphologie &amp; Implantation des constructions</b>	Rapport à la rue : Aligné	
	Rapport aux limites : Sur aucune limite	
	Autres éléments à préserver : Bâtiment secondaire	
	Gabarit : SS+1+C	
<b>Qualité urbaine &amp; architecturale</b>	Traitement de la façade	Composition : Travées régulières
		Matériaux : Composée
	Traitement de la toiture	Forme : 4 pans
Matériaux : Tuile mécanique		
Dispositions particulières	<i>corniche</i>	
<b>Qualité paysagère &amp; écologique</b>	Espace libre : Présence	
	Espace paysager : Jardin intéressant	
	<i>Arbre remarquable</i>

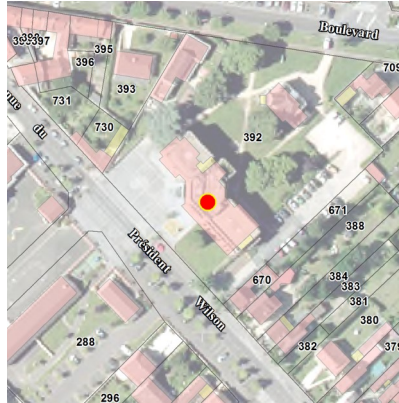
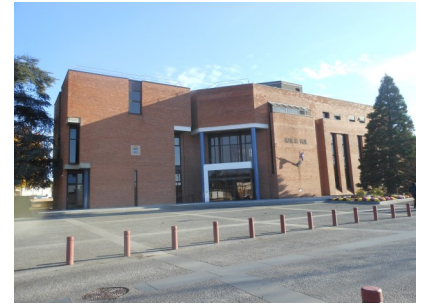
78335\_PAT\_012

Etat : Bon et authentique

<b>Morphologie &amp; Implantation des constructions</b>	Rapport à la rue : En recul	
	Rapport aux limites : Sur aucune limite	
	Autres éléments à préserver : Non renseigné	
	Gabarit : R+2	
<b>Qualité urbaine &amp; architecturale</b>	Traitement de la façade	Composition : Travées irrégulières
		Matériaux : Autres matériaux
	Traitement de la toiture	Forme : Terrasse
Matériaux : Zinc		
Dispositions particulières	Non renseigné	
<b>Qualité paysagère &amp; écologique</b>	Espace libre : Présence	
	Espace paysager : Non renseigné

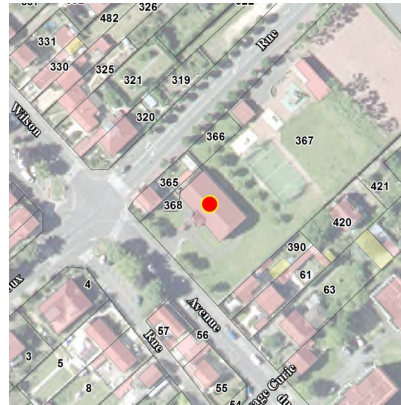
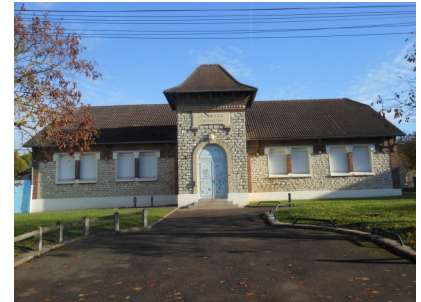
78335\_PAT\_004

Etat : Bon et authentique

<b>Morphologie &amp; Implantation des constructions</b>	Rapport à la rue : En recul	
	Rapport aux limites : Sur aucune limite	
	Autres éléments à préserver : Non renseigné	
	Gabarit : RDC	
<b>Qualité urbaine &amp; architecturale</b>	Traitement de la façade	Composition : Travées régulières Matériaux : Moellon calcaire
	Traitement de la toiture	Forme : 2 pans Matériaux : Tuile mécanique
	Dispositions particulières	<i>entrée du bâtiment (forme du bâti et porte), encadrement des baies, inscription au frontispice</i>
<b>Qualité paysagère &amp; écologique</b>	Espace libre : Présence Espace paysager : Non renseigné

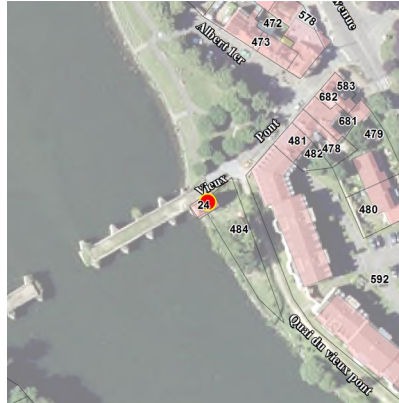
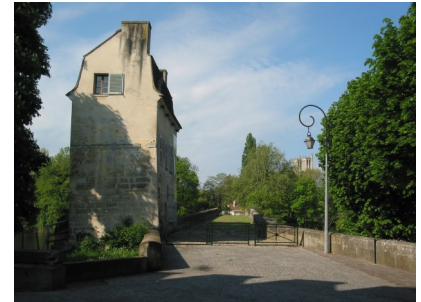
78335\_PAT\_006

Etat : Moyen

<b>Morphologie &amp; Implantation des constructions</b>	Rapport à la rue : Aligné	
	Rapport aux limites : Sur les deux limites au moins (2 côtés ou plus)	
	Autres éléments à préserver : Non renseigné	
	Gabarit : R+1+C	
<b>Qualité urbaine &amp; architecturale</b>	Traitement de la façade	Composition : Travées régulières
		Matériaux : Enduit
	Traitement de la toiture	Forme : Mansardée
Matériaux : Ardoise		
Dispositions particulières	<i>Chainage d'angle, clef, encadrement</i>	
<b>Qualité paysagère &amp; écologique</b>	Espace libre : Présence	
	Espace paysager : Non renseigné

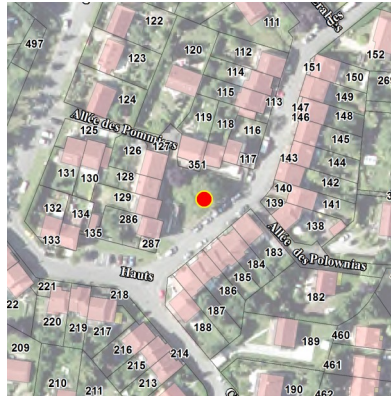
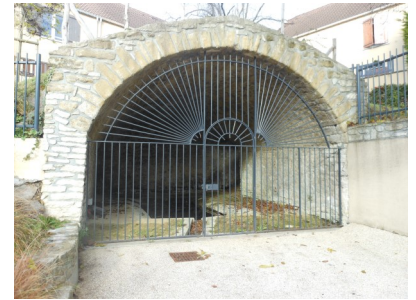
78335\_PAT\_007

Etat : Bon et transformé

<b>Genèse</b>	Les lavoirs sont des dispositifs urbains et ruraux très présents sur le territoire. Ils participent au contexte constructif du XIXème siècle lié à la gestion de l'écoulement des eaux de pluie et de ruissellement.		
<b>Période de construction</b>	<i>Non renseigné</i>	<b>Intérêt</b>	Historique : OUI Architectural : Paysager :
Dispositions particulières	<i>Non renseigné</i>

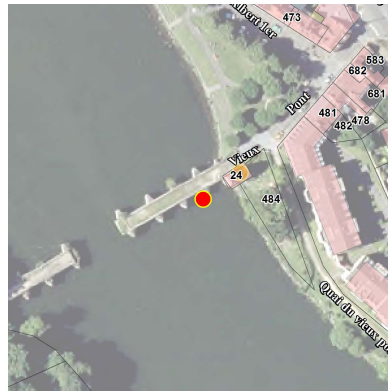
78335\_PAT\_022

Etat : Dégradé

Il est mention d'un pont entre Mantes et Limay dans une charte de 1050. Presque totalement détruit en 1162, il sera reconstruit en 1172. L'arche ogivale du XIIe s. est la dernière trace de cette époque. Le pont, qui comptait onze arches, a été en partie détruit en 1940. Il a été immortalisé par le peintre Jean-Baptiste Corot dans plusieurs tableaux, dont l'un, intitulé le Pont de Mantes (1868), est conservé au musée du Louvre à Paris. (CL. M.H)

*pires à bec*

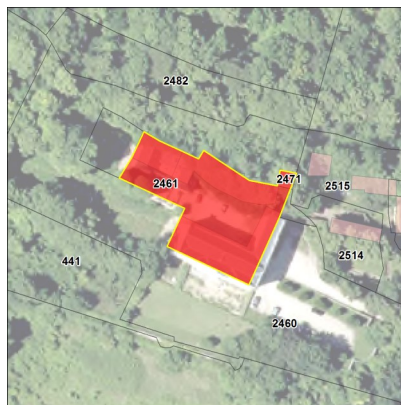
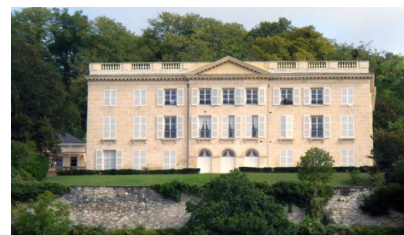
78335\_PAT\_018

Etat : Bon et transformé

Cet édifice est construit à flanc de coteau sur les vestiges du monastère des célestins (1376). Son vignoble était réputé et apprécié d'Henri IV. Les bâtiments actuels sont ceux de l'ancien monastère. Le château se compose d'un corps de logis avec un RDC surélevé. Au premier étage, une galerie est reconvertie en bibliothèque. L'orangerie se détache, avec ses deux pavillons d'angle. La chapelle du XIVème creusée dans le roc s'est écroulé en 1964. CL. MH

Rapport à la rue : Non concerné  
Rapport aux limites : Non concerné  
Autres éléments à préserver : Non renseigné  
Gabarit : R+2

Traitement de la façade	Composition : Travées régulières
	Matériaux : Enduit
Traitement de la toiture	Forme : Terrasse
	Matériaux : Non visible
Dispositions particulières	<i>style italien néo-classique</i>

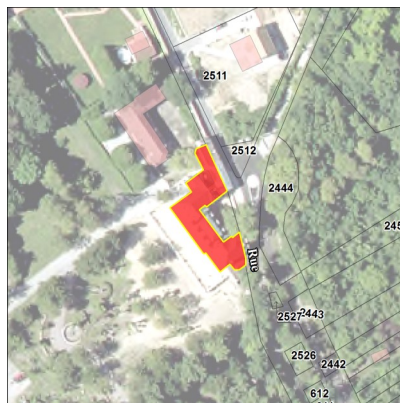
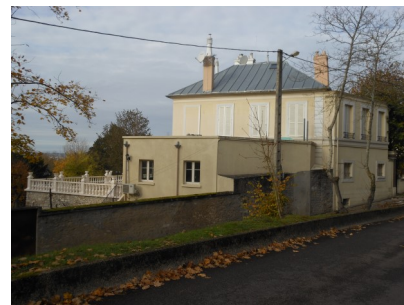
78335\_PAT\_009

Etat : Bon et transformé

<b>Morphologie &amp; Implantation des constructions</b>	Rapport à la rue : Non concerné	
	Rapport aux limites : Non concerné	
	Autres éléments à préserver : Non renseigné	
	Gabarit : R+1+C	
<b>Qualité urbaine &amp; architecturale</b>	Traitement de la façade	Composition : Travées régulières
		Matériaux : Enduit
	Traitement de la toiture	Forme : Complexe
		Matériaux : Zinc
Dispositions particulières	<i>Façade</i>	
<b>Qualité paysagère &amp; écologique</b>	Espace libre : Présence	
	Espace paysager : Jardin intéressant	
	<i>Arbre remarquable</i>
