FICHES DE PROTECTION PATRIMONIALE

MONTALET-LES-BOIS

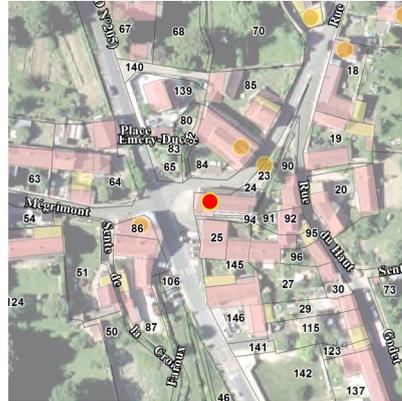
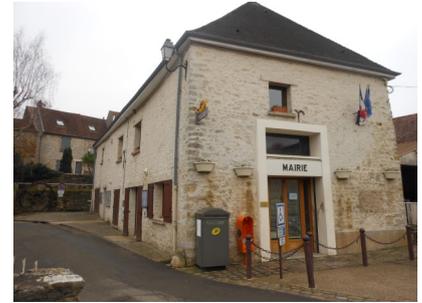
78416_PAT_001

Etat : Bon et authentique

Bâtiment d'une ancienne exploitation liée au Moulin hydraulique sur la Bernon. Sa fonction d'origine: utiliser l'énergie de l'eau à des fins agricoles ou artisanales a été abandonné. Début XIXème siècle: moulin à eau - XXème siècle: reconversion en mairie. Ce site est actuellement devenu un bâtiment administratif regroupant la mairie et la salle communale. Transformations : modification et ajout d'ouvertures en façades, terrasse en façade Sud, muret et garde de-corps en façade Sud.

Traitement de la façade	Composition : Travées régulières Matériaux : Moellon calcaire
Traitement de la toiture	Forme : 4 pans Matériaux : Tuile plate
Dispositions particulières	<i>Encadrement des ouvertures, bandeaux, corniche</i>

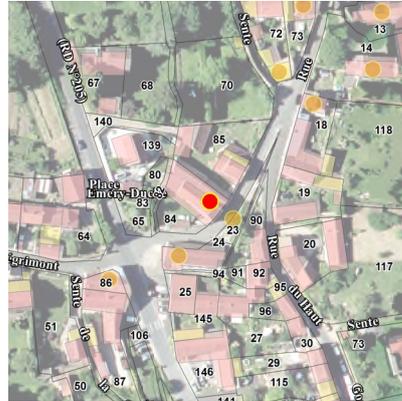
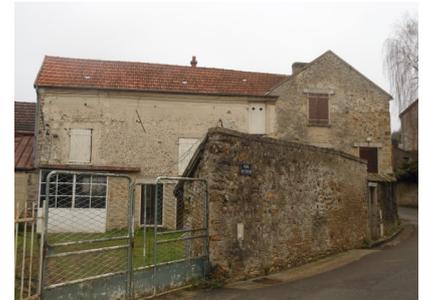
78416_PAT_002

Etat : Moyen

Ancien corps de ferme – exploitation agricole abandonnée. Une porte surélevée, 2 fenêtres. Entre la rue de l'église et le ru, 2 bâtiments perpendiculaires avec une cour devant le bâtiment d'exploitation. Un ancien bâtiment d'exploitation dans le prolongement du logis avec 2 gerbières. Le reste des ouvertures a été très transformé. Transformations: percements récents sur le bâti ancien, notamment sur le pignon Sud; extensions à usage artisanal (bâtis accolés au pignon Ouest)

Traitement de la façade	Composition : Travées irrégulières Matériaux : Enduit
Traitement de la toiture	Forme : 2 pans Matériaux : Tuile mécanique
Dispositions particulières	<i>bandeau, corniche, pilastres, encadrement des ouvertures avec agrafe saillante</i>

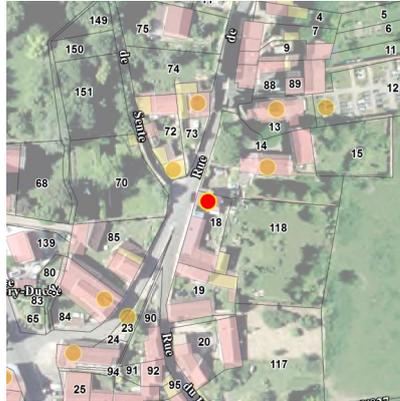
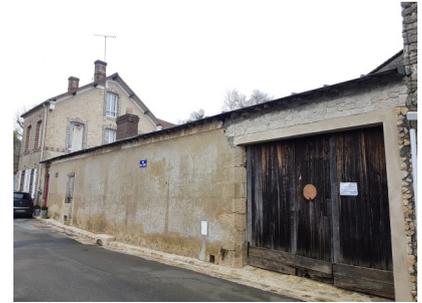
78416_PAT_004

Etat : Bon et transformé

Genèse	Maisons d'habitations - ancienne grange		
Période de construction	<i>Non renseigné</i>	Intérêt	Historique : OUI Architectural : Paysager :

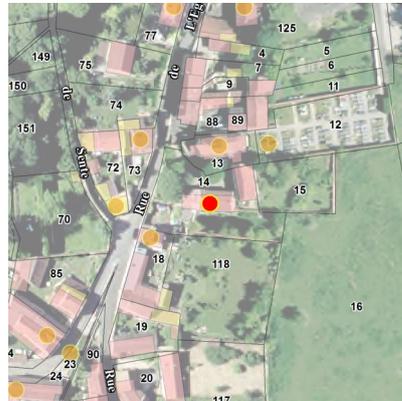
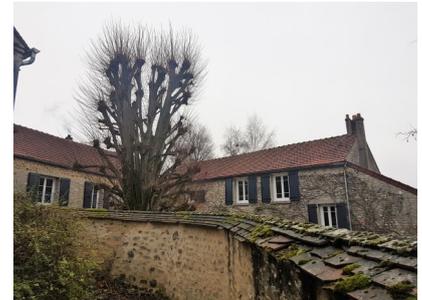
78416_PAT_005

Etat : Bon et authentique

Genèse	Ensemble bâti composé de deux corps de bâtiments (maison rurale ancienne traditionnelle et un bâti annexe) Transformations : ouvertures sur les façades de la maison d'habitation		
Période de construction	<i>Non renseigné</i>	Intérêt	Historique : OUI Architectural : Paysager :

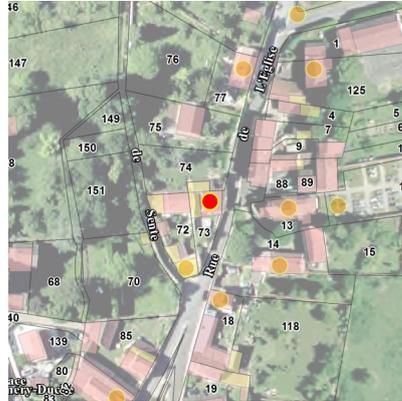
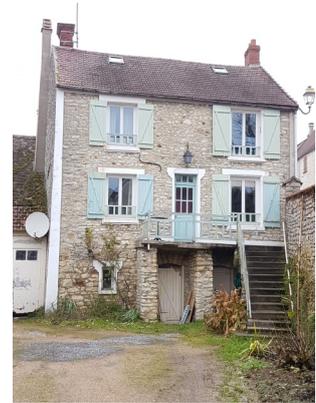
78416_PAT_006

Etat : Bon et authentique

Genèse	Maisons traditionnelles rurales d'habitation.		
Période de construction	<i>Non renseigné</i>	Intérêt	Historique : OUI Architectural : Paysager :

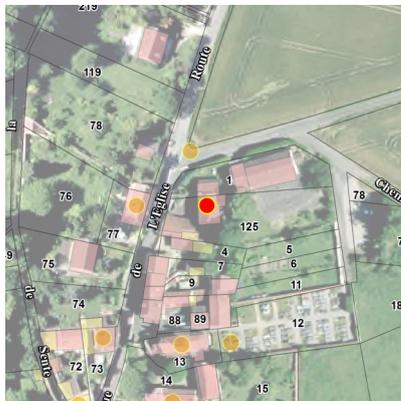
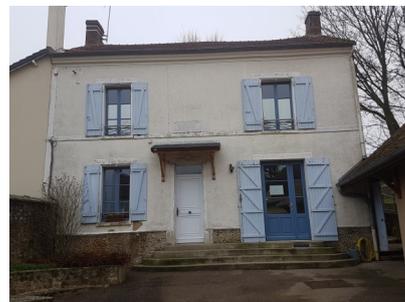
78416_PAT_008

Etat : Bon et transformé

Genèse	Bâtiment édifié au XIXème siècle pour accueillir les fonctions de la Mairie et d'école du village. Transformations : création de bâtiments annexes
---------------	---

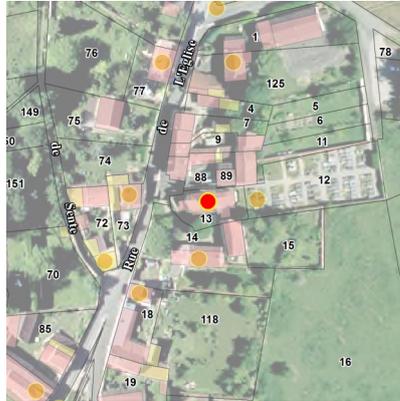
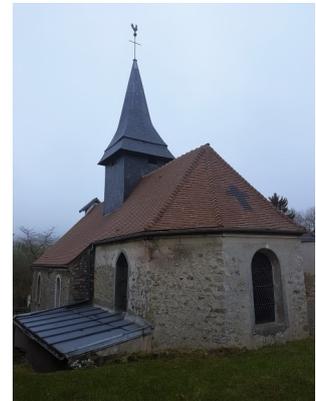
78416_PAT_031

Etat : Bon et authentique

XIIIème siècle : plan de l'église - XVème siècle : importante modification - XIXème siècle : remaniement. Cimetière derrière l'église avec mur d'enceinte en moellon beurrés avec chaperon couvert de tuiles plates. Extérieur : église, porche précédant la nef, clocher, chevet pentagonal. Intérieur : nef de 2 travées, chœur; chevet percé de 3 fenêtres en plein cintre, église et porche : toiture de tuile plate, clocher en ardoise.

Traitement de la façade	Composition : Autres Matériaux : Moellon calcaire
Traitement de la toiture	Forme : Complexe Matériaux : Autres
Dispositions particulières	<i>Non renseigné</i>

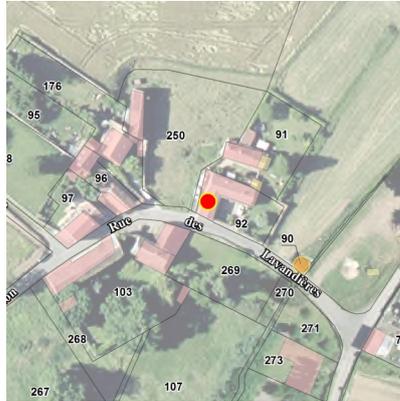
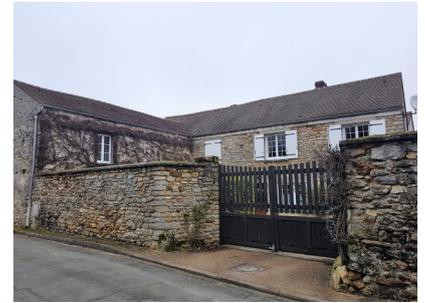
78416_PAT_021

Etat : Bon et authentique

Genèse	Maisons rurales anciennes. Ensemble composé de deux bâtiments. Transformations : Percements récents sur le bâti ancien.		
Période de construction	<i>Non renseigné</i>	Intérêt	Historique : OUI Architectural : Paysager :

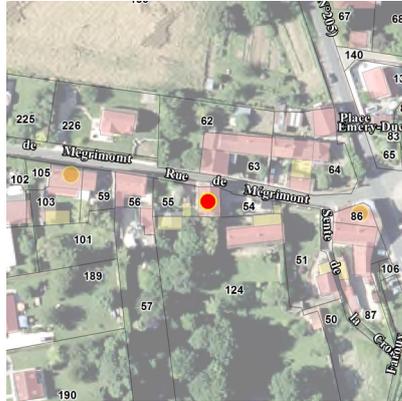
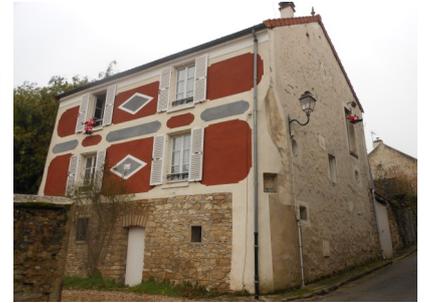
78416_PAT_030

Etat : Bon et transformé

Ouvertures: régulières, 4 fenêtres 6 carreaux, persiennes, 2 entrées de cave, ancienne gerbière avec poulie sur pignon-Décor: corniche, décor d'enduit teint en rouge et gris-Petit porche couvert et mur sur rue .Soubassement en moellon jointoyé et enduit en panneaux sur façade, moellon enduit sur pignon. Maison avec pignon sur rue, façade avant sur jardin clos et façade arrière sur petite cour. Actuellement mur partiellement effondré.

Traitement de la façade	Composition : Travées irrégulières Matériaux : Composée
Traitement de la toiture	Forme : 2 pans Matériaux : Tuile mécanique
Dispositions particulières	<i>dessin façade</i>

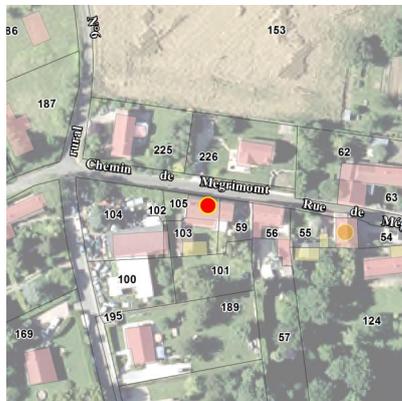
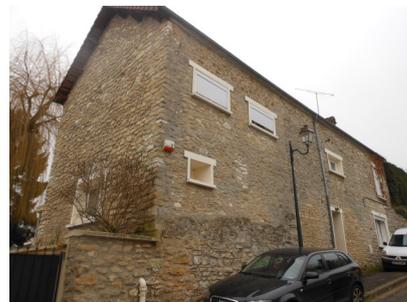
78416_PAT_019

Etat : Bon et transformé

Genèse	Ensemble de 3 maisons d'habitation. Transformations : des ouvertures ont été ajoutées, et d'autre probablement agrandies. Certaines des ouvertures sont en PVC, alors que les ouvertures d'origine devaient être en bois.		
Période de construction	<i>Non renseigné</i>	Intérêt	Historique : OUI Architectural : Paysager :

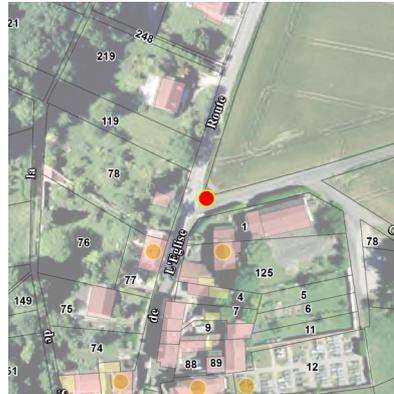
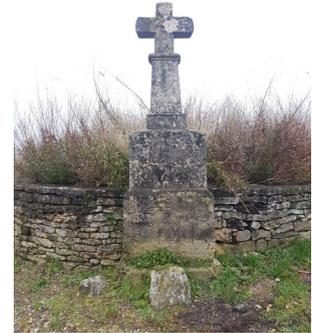
78416_PAT_029

Etat : Bon et authentique

Genèse	Soubassement : socle parallélépipédique en 3 parties-Fût: pyramidal-Croix latine ; Croix en pierre située à l'intersection de 3 voies, massif floral aménagé en arrière-plan		
Période de construction	<i>Non renseigné</i>	Intérêt	Historique : OUI Architectural : Paysager :
Dispositions particulières	<i>Non renseigné</i>

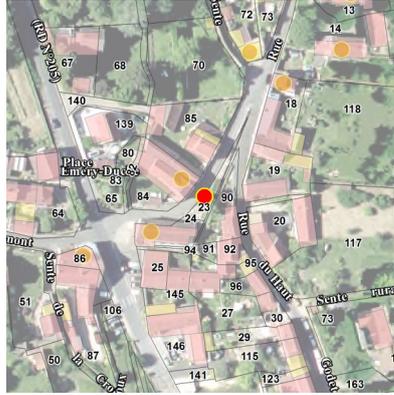
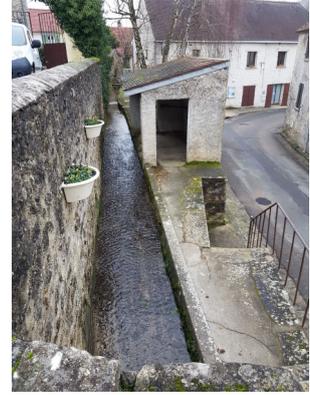
78416_PAT_028

Etat : Bon et authentique

lavoir fermé sur un côté, une rangée de carreaux à laver le long du ru (état très ancien). Fontaine alimentée par le ru. Ru canalisé avec à l'extrémité une pierre à laver marquant sans doute l'emplacement d'un ancien lavoir individuel;

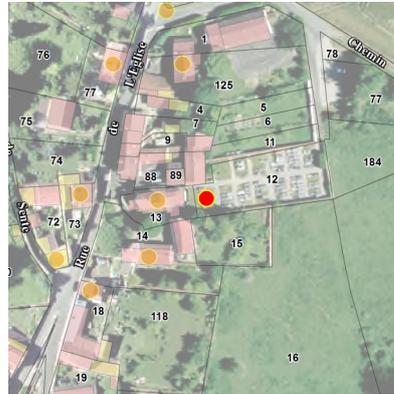
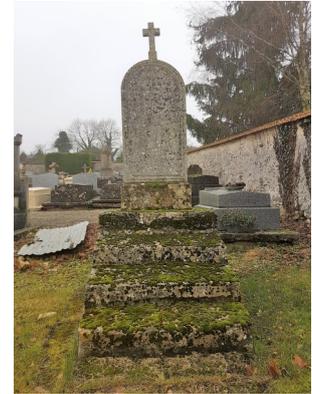
78416_PAT_027

Etat : Bon et authentique

Genèse	Soubassement : socle parallélépipédique surmonté d'un bloc trapézoïdal. Croix en pierre au centre du cimetière.		
Période de construction	<i>Non renseigné</i>	Intérêt	Historique : OUI Architectural : Paysager :
Dispositions particulières	<i>Non renseigné</i>

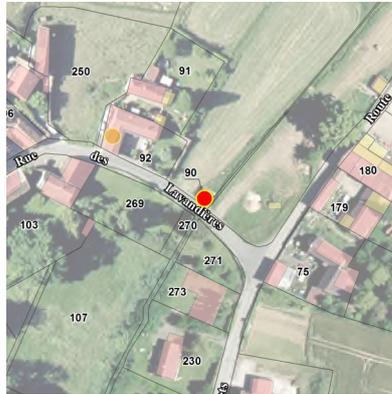
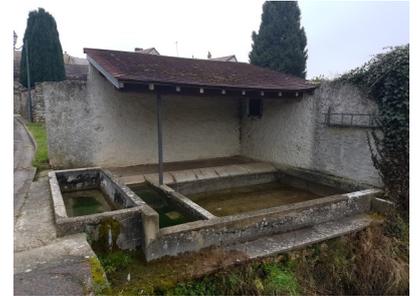
78416_PAT_026

Etat : Bon et authentique

Petit patrimoine identitaire.
Bâti vernaculaire.
Transformations :
Enduits, équipements électrique, ciment au sol ; Un abreuvoir au niveau de la voie.

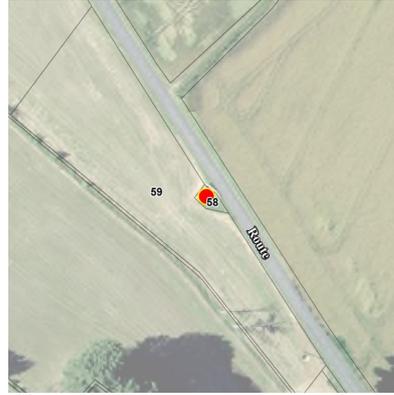
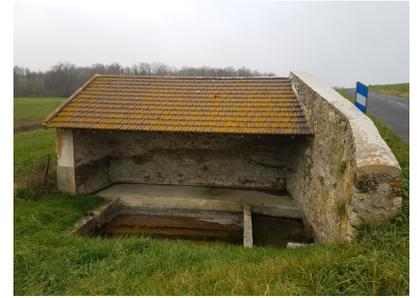
78416_PAT_033

Etat : Bon et authentique

Genèse	lavoir fermé sur 3 côtés, 2 bassins, carreaux à laver sur un côté. Lavoir plus ou moins asséché, situé au bord de la route, légèrement de biais.		
Période de construction	<i>Non renseigné</i>	Intérêt	Historique : OUI Architectural : Paysager :
Dispositions particulières	<i>Non renseigné</i>

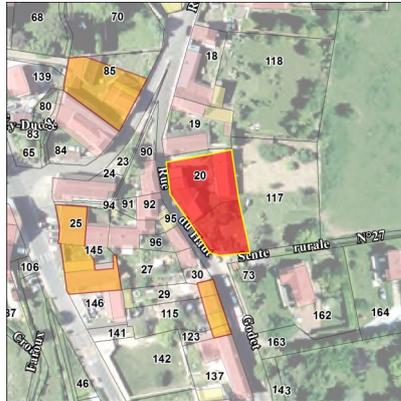
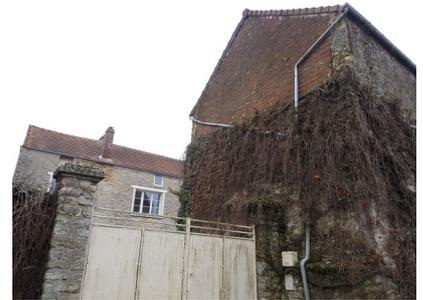
78416_PAT_011

Etat : Bon et transformé

Ancien corps de ferme et maison d'habitation. Transformation : percements, notamment de la maison d'habitation. La façade a été remaniée – la volumétrie d'ensemble a été conservée. Les gerbières placées sous la ligne d'égout (panne sablière ayant une fonction de linteau) sont des éléments d'origine. Un ancien passage donnant accès aux champs, à l'arrière, semble avoir été fermé sur le mur Nord.

Traitement de la façade	Composition : Travées irrégulières Matériaux : Moellon calcaire
Traitement de la toiture	Forme : 2 pans Matériaux : Tuile mécanique
Dispositions particulières	<i>mur d'enceinte (une partie écroulée), gerbières, volumétrie</i>

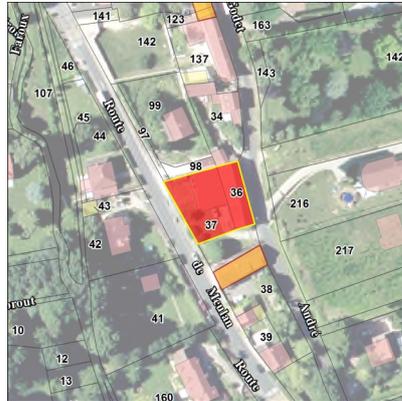
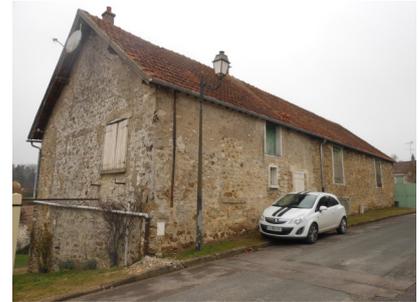
78416_PAT_014

Etat : Bon et transformé

Ancien corps de ferme – exploitation agricole. Corps de bâtiment ancien principal sur lequel s'adosse un bâtiment plus récent (anciennement atelier). Transformations : percements récents sur le bâti ancien. Nombreux remaniement sur l'atelier, ayant dégradé sa qualité architecturale. Un bâtiment dans le prolongement percé de 3 ouvertures. irrégulières, 2 fenêtres, une gerbière. Bâtiment en front de rue, ancienne façade principale sur cour;

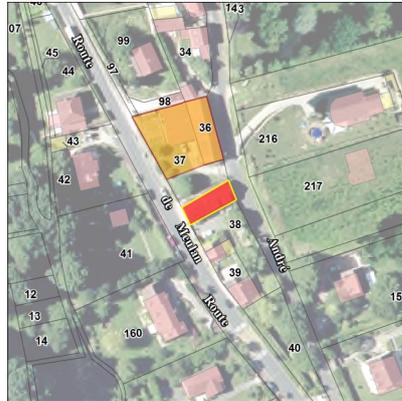
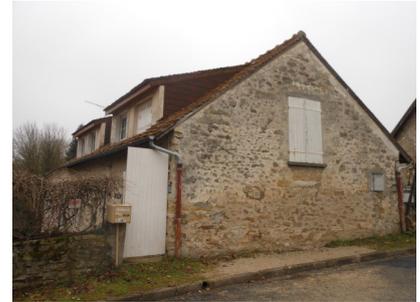
78416_PAT_015

Etat : Bon et authentique

Ancien corps de bâtiments, origine agricole. Ensemble urbain composé de plusieurs bâtiments relié par une continuité minérale forte, due aux façades implantées perpendiculairement à la RD 205 et rue A. Godet.

Traitement de la façade	Composition : Travées régulières
	Matériaux : Moellon calcaire
Traitement de la toiture	Forme : 2 pans
	Matériaux : Tuile mécanique
Dispositions particulières	<i>lucarnes rampantes</i>

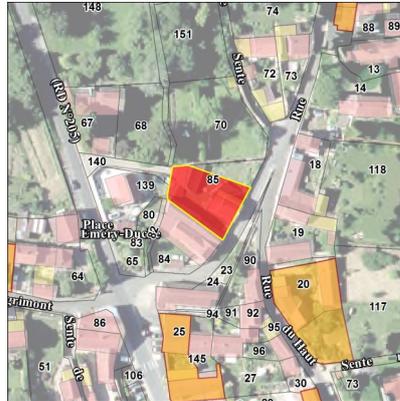
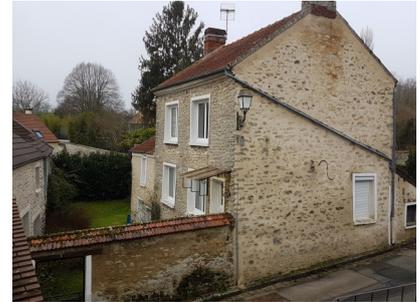
78416_PAT_003

Etat : Bon et authentique

4 fenêtres, une porte, une fenêtre sur pignon ; Petite ferme de bourg constituée de 2 bâtiments parallèles avec pignon sur rue; Petite maison élémentaire accolée au logis. Bâtiments d'exploitation parallèle au logis. Mur de clôture avec chaperon en tuiles mécaniques

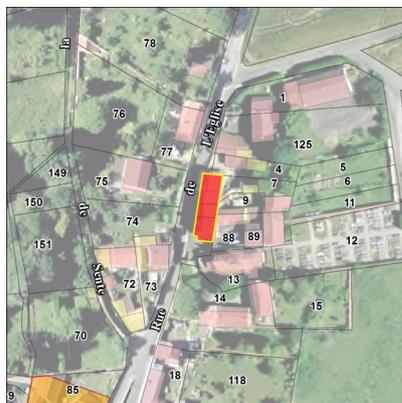
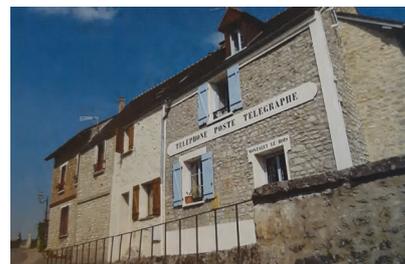
Etat : Bon et authentique

Genèse	Ensemble composé de 3 maisons d'habitations, mitoyennes. une porte accessible par quelques marches, 2 fenêtres, un volet de bois au rez-de-chaussée . Petite maison en front de rue avec murs mitoyens.		
Période de construction	début XIXème siècle Année	Intérêt	Historique : OUI Architectural : Paysager :

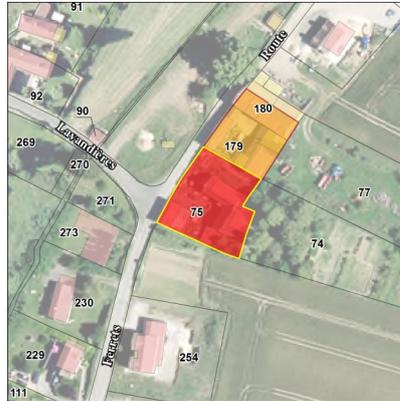
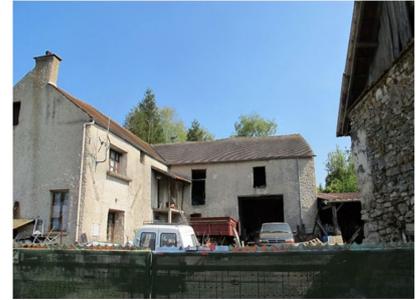
Etat : Bon et transformé

Ensemble bâti à vocation agricole composé de 2 bâtiments principaux dont une ancienne grange et d'une maison d'habitation. Maison d'habitation non visible depuis la rue. Petite exploitation le long de la rue avec cour. Un bâtiment en retour d'équerre percé de gerbières. Grange sur rue avec pignon en lattes de bois. Reste du muret du potager avec vestige de la porte piétonne en gros moellon de pierre.

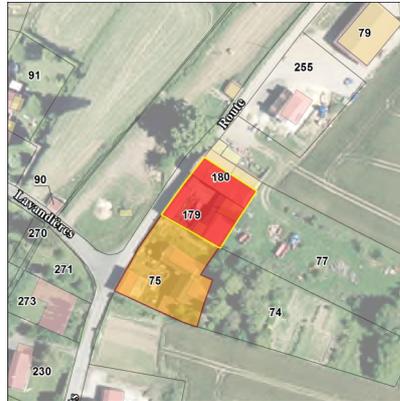
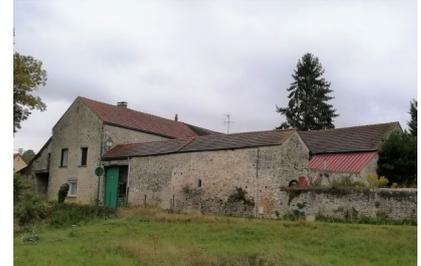
Etat : Bon et transformé

Ancien corps de ferme et habitation. Ensemble à vocation agricole.
Transformations: percements sur le pignon. Peu de visibilité des bâtiments anciens depuis la rue. Granges et hangars. Mur de clôture en moellon enduit. Toiture refaite pour une part en tuiles mécaniques. Fenêtres percées sur le pignon. Ferme à cour fermée, située le long de la route, à la sortie du hameau.

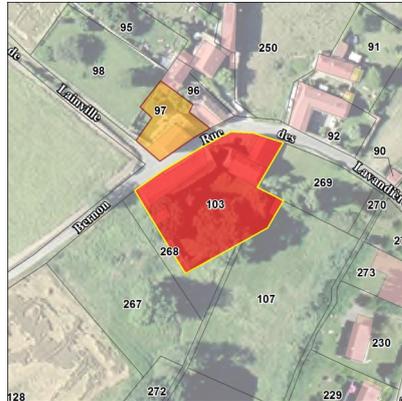
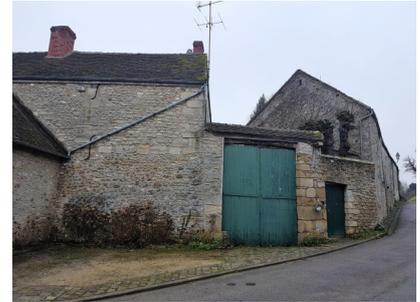
Etat : Bon et transformé

Ancien corps de ferme et habitation. Ensemble composé de deux bâtiments principaux (maison et corps de ferme) et de 2 annexes, et d'un mur d'enceinte.
Transformation : adjonction d'une serre sur la façade. Grange avec long pan de mur sur la sente de la Bernon percé de plusieurs gerbières. Porche couvert. Ferme à cour fermée en bout de hameau ouvrant sur les champs.

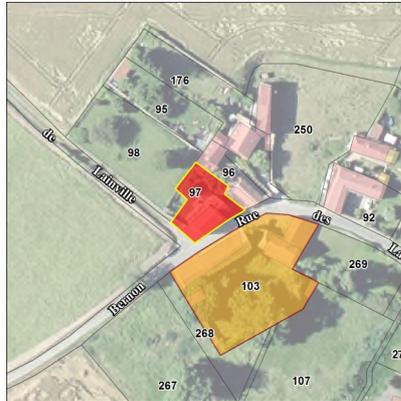
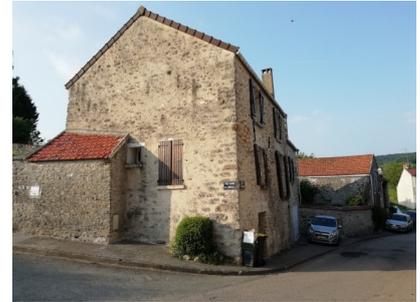
Etat : Bon et transformé

L'ancien corps de ferme à toujours aujourd'hui une vocation agricole. Les autres bâtiments sont des maisons d'habitation, dont une partie fait l'objet d'adaptation pour optimiser l'habitabilité. (Fenêtre de toit, ouvertures ajoutées ou modifiées...)

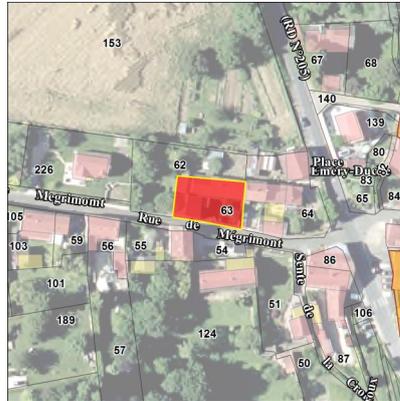
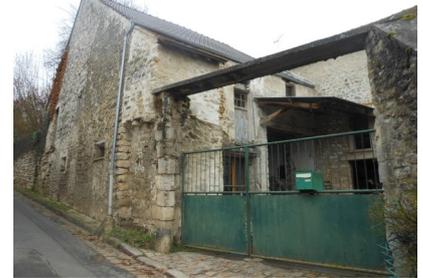
Etat : Moyen

fenêtres modernes, 2 ouvertures de cave cintrées au rez-de-chaussée ; Petite charreterie et remise avec pignon sur rue et toiture en tuiles plates. Une porte de grenier à foin à imposte (ancien vitrage)

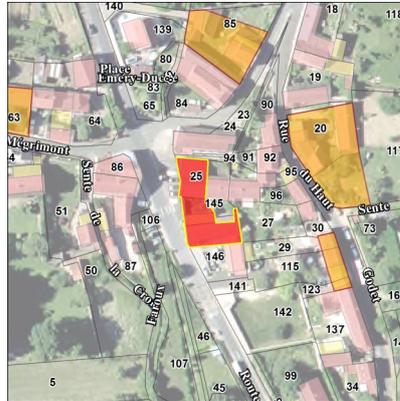
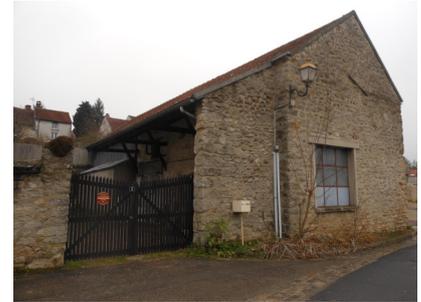
Etat : Bon et transformé

Ancien corps de ferme. Ensemble composé de plusieurs bâtiments anciens où l'on retrouve le principe du corps de ferme avec l'habitation sur cour + 1 bâti correspondant certainement à une ancienne grange.
Transformations : façades très remaniées. Adjonction d'un hangar annexe.
