FICHES DE PROTECTION PATRIMONIALE

OINVILLE-SUR-MONTCIENT

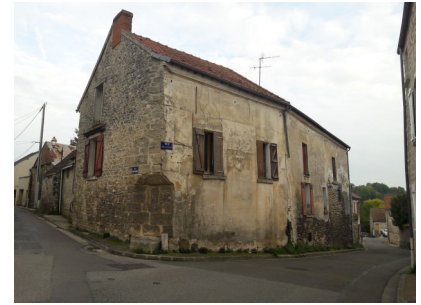
78460_PAT_007

Etat : Moyen

Morphologie & Implantation des constructions	Rapport à la rue : Aligné	
	Rapport aux limites : Sur une limite (1 côté)	
	Autres éléments à préserver : Non renseigné	
	Gabarit : R+1	
Qualité urbaine & architecturale	Traitement de la façade	Composition : Travées irrégulières
		Matériaux : Moellon calcaire
	Traitement de la toiture	Forme : 2 pans
Matériaux : Tuile mécanique		
Dispositions particulières	<i>Plaque publicitaire "Singer"</i>	
Qualité paysagère & écologique	Espace libre : Présence	
	Espace paysager : Non renseigné

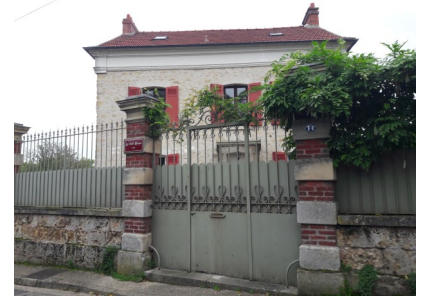
78460_PAT_018

Etat : Bon et transformé

Morphologie & Implantation des constructions	Rapport à la rue : En recul	
	Rapport aux limites : Sur aucune limite	
	Autres éléments à préserver : Mur	
	Gabarit : R+1+C	
Qualité urbaine & architecturale	Traitement de la façade	Composition : Travées régulières
		Matériaux : Moellon calcaire
	Traitement de la toiture	Forme : 2 pans
Matériaux : Tuile mécanique		
Dispositions particulières	<i>formes arrondies des fenêtres, appui fenêtres, volets, marquise</i>	
Qualité paysagère & écologique	Espace libre : Présence	
	Espace paysager : Non renseigné

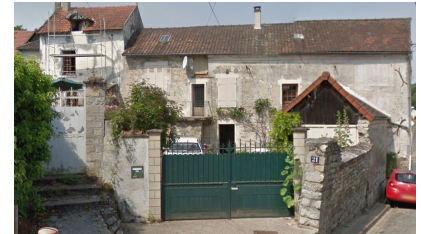
78460_PAT_017

Etat : Dégradé

Morphologie & Implantation des constructions	Rapport à la rue : Aligné	
	Rapport aux limites : Sur une limite (1 côté)	
	Autres éléments à préserver : Mur	
	Gabarit : R+1+C	
Qualité urbaine & architecturale	Traitement de la façade	Composition : Travées irrégulières
		Matériaux : Enduit
	Traitement de la toiture	Forme : 2 pans
Matériaux : Tuile mécanique		
Dispositions particulières	<i>Non renseigné</i>	
Qualité paysagère & écologique	Espace libre : Présence	
	Espace paysager : Non renseigné

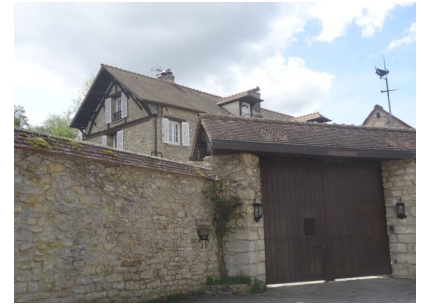
78460_PAT_008

Etat : Bon et authentique

Morphologie & Implantation des constructions	Rapport à la rue : En recul	
	Rapport aux limites : Sur aucune limite	
	Autres éléments à préserver : Non renseigné	
	Gabarit : R+1+C	
Qualité urbaine & architecturale	Traitement de la façade	Composition : Travées régulières
		Matériaux : Moellon calcaire
	Traitement de la toiture	Forme : 2 pans
Matériaux : Tuile plate		
Dispositions particulières	<i>Garde corps, Pan de bois, lucarne, Portail et mur remarquable, bandeau</i>	
Qualité paysagère & écologique	Espace libre : Présence	
	Espace paysager : Non renseigné

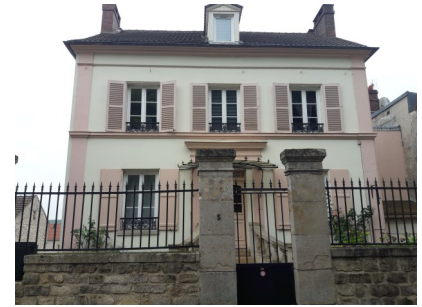
78460_PAT_022

Etat : Bon et transformé

Morphologie & Implantation des constructions	Rapport à la rue : En recul	
	Rapport aux limites : Sur aucune limite	
	Autres éléments à préserver : Mur	
	Gabarit : R+1+C	
Qualité urbaine & architecturale	Traitement de la façade	Composition : Travées régulières
		Matériaux : Enduit
	Traitement de la toiture	Forme : 4 pans
Matériaux : Tuile mécanique		
Dispositions particulières	<i>bandeau, escalier, mûtrquise, appui fenêtres, volets, chainages d'angle,</i>	
Qualité paysagère & écologique	Espace libre : Présence	
	Espace paysager : Non renseigné

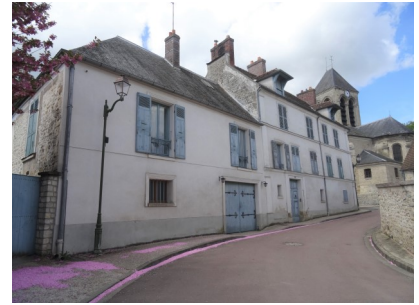
78460_PAT_005

Etat : Bon et transformé

Morphologie & Implantation des constructions	Rapport à la rue : Aligné	
	Rapport aux limites : Sur les deux limites au moins (2 côtés ou plus)	
	Autres éléments à préserver : Non renseigné	
	Gabarit : R+1 à R+2+C	
Qualité urbaine & architecturale	Traitement de la façade	Composition : Travées régulières Matériaux : Enduit
	Traitement de la toiture	Forme : 2 pans Matériaux : Tuile plate
	Dispositions particulières	<i>Portes charretières, lucarne, volets, appui fenêtres, bandeaux?</i>
Qualité paysagère & écologique	Espace libre : Présence Espace paysager : Jardin intéressant

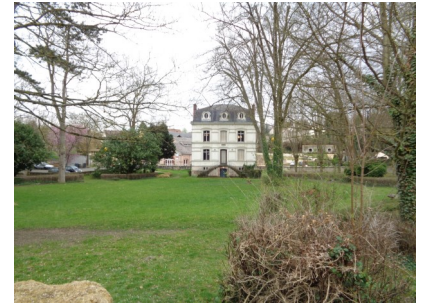
78460_PAT_002

Etat : Bon et authentique

Morphologie & Implantation des constructions	Rapport à la rue : En recul	
	Rapport aux limites : Sur aucune limite	
	Autres éléments à préserver : Non renseigné	
	Gabarit : SS+R+1+C	
Qualité urbaine & architecturale	Traitement de la façade	Composition : Travées régulières
		Matériaux : Pierre de taille
	Traitement de la toiture	Forme : Mansardée
Matériaux : Ardoise		
Dispositions particulières	<i>Œil de bœuf, lucarnes, formes arrondies des fenêtres, bandeaux</i>	
Qualité paysagère & écologique	Espace libre : Présence	
	Espace paysager : Non renseigné

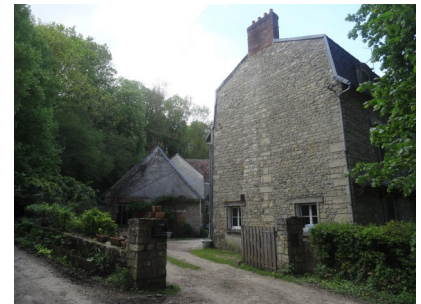
78460_PAT_010

Etat : Bon et transformé

Morphologie & Implantation des constructions	Rapport à la rue : En recul	
	Rapport aux limites : Sur une limite (1 côté)	
	Autres éléments à préserver : Non renseigné	
	Gabarit : R+1+C	
Qualité urbaine & architecturale	Traitement de la façade	Composition : Travées irrégulières
		Matériaux : Moellon calcaire
	Traitement de la toiture	Forme : 2 pans
Matériaux : Tuile plate		
Dispositions particulières	Non renseigné	
Qualité paysagère & écologique	Espace libre : Présence	
	Espace paysager : Non renseigné

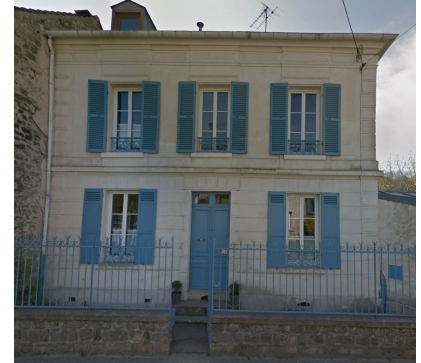
78460_PAT_016

Etat : Bon et transformé

Morphologie & Implantation des constructions	Rapport à la rue : En recul	
	Rapport aux limites : Sur une limite (1 côté)	
	Autres éléments à préserver : Mur	
	Gabarit : R+1+C	
Qualité urbaine & architecturale	Traitement de la façade	Composition : Travées régulières
		Matériaux : Enduit
	Traitement de la toiture	Forme : 4 pans
Matériaux : Ardoise		
Dispositions particulières	<i>volets, chainages d'angle, modénatures</i>	
Qualité paysagère & écologique	Espace libre : Présence	
	Espace paysager : Non renseigné

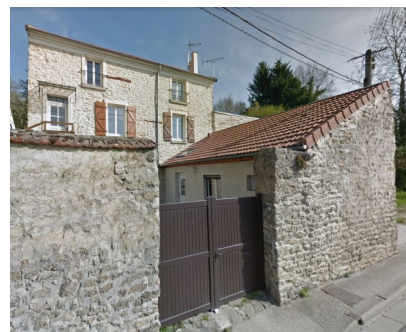
78460_PAT_015

Etat : Bon et transformé

Morphologie & Implantation des constructions	Rapport à la rue : En recul	
	Rapport aux limites : Sur aucune limite	
	Autres éléments à préserver : Mur	
	Gabarit : R+2	
Qualité urbaine & architecturale	Traitement de la façade	Composition : Travées régulières
		Matériaux : Moellon calcaire
	Traitement de la toiture	Forme : 2 pans
Matériaux : Tuile mécanique		
Dispositions particulières	<i>volets, balconnets, bandeau</i>	
Qualité paysagère & écologique	Espace libre : Présence	
	Espace paysager : Non renseigné

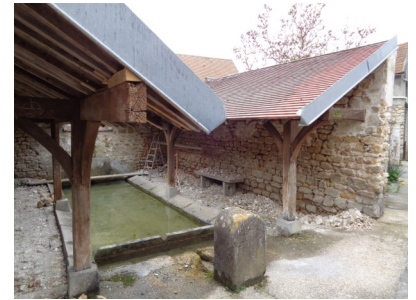
78460_PAT_009

Etat : Bon et authentique

Les lavoirs sont des dispositifs urbains et ruraux très présents sur le territoire. Ils participent au contexte constructif du XIXème siècle lié à la gestion de l'écoulement des eaux de pluie et de ruissellement.

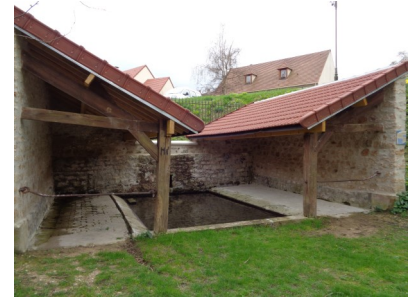
78460_PAT_003

Etat : Bon et transformé

Les lavoirs sont des dispositifs urbains et ruraux très présents sur le territoire. Ils participent au contexte constructif du XIXème siècle lié à la gestion de l'écoulement des eaux de pluie et de ruissellement.

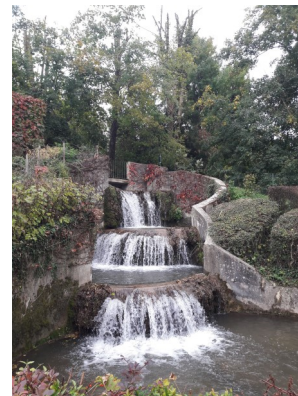
78460_PAT_014

Etat : Bon et transformé

Genèse	Cascade artificielle au pied du lavoir.
---------------	---

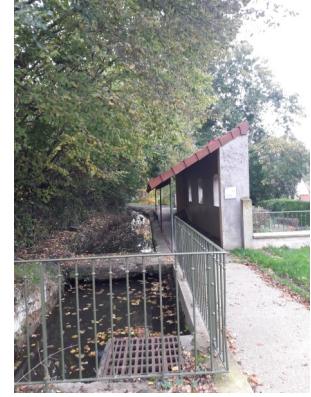
78460_PAT_013

Etat : Bon et transformé

Les lavoirs sont des dispositifs urbains et ruraux très présents sur le territoire. Ils participent au contexte constructif du XIXème siècle lié à la gestion de l'écoulement des eaux de pluie et de ruissellement.

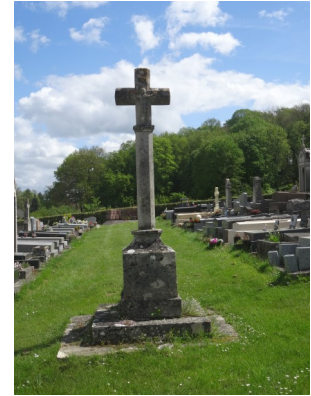
78460_PAT_012

Etat : Bon et authentique

Les croix y compris les croix pattées sont une des particularités du territoire et notamment du Vexin . Ces croix monolithiques datent généralement du Xème, XIIème et XIIIème siècles.

croix dans le cimetière

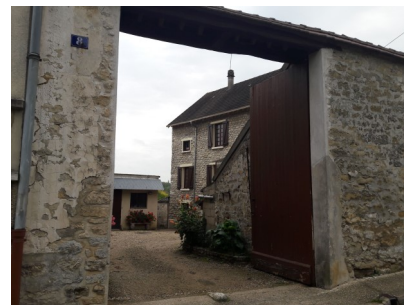
78460_PAT_019

Etat : Bon et transformé

Morphologie & Implantation des constructions	Rapport à la rue : Non concerné	
	Rapport aux limites : Non concerné	
	Autres éléments à préserver : Mur	
	Gabarit : R+2	
Qualité urbaine & architecturale	Traitement de la façade	Composition : Travées régulières Matériaux : Moellon calcaire
	Traitement de la toiture	Forme : 2 pans Matériaux : Tuile mécanique
	Dispositions particulières	<i>volets, sas d'entrée, porche, encadrements</i>
Qualité paysagère & écologique	Espace libre : Présence Espace paysager : Non renseigné

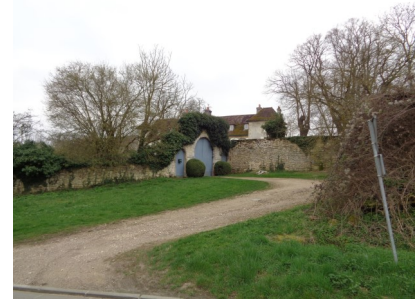
78460_PAT_006

Etat : Bon et transformé

Morphologie & Implantation des constructions	Rapport à la rue : Non concerné	
	Rapport aux limites : Non concerné	
	Autres éléments à préserver : Non renseigné	
	Gabarit : R+1+C	
Qualité urbaine & architecturale	Traitement de la façade	Composition : Travées régulières
		Matériaux : Enduit
	Traitement de la toiture	Forme : 2 pans
Matériaux : Tuile plate		
Dispositions particulières	<i>Tours, lucarne, chaînage d'angle pierre de taille</i>	
Qualité paysagère & écologique	Espace libre : Présence	
	Espace paysager : Jardin intéressant

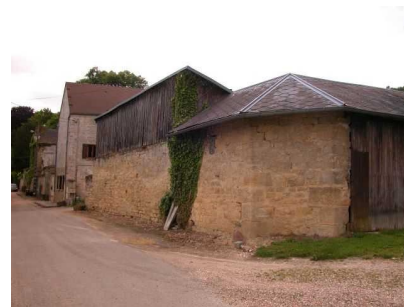
78460_PAT_011

Etat : Bon et authentique

Morphologie & Implantation des constructions	Rapport à la rue : Non concerné	
	Rapport aux limites : Non concerné	
	Autres éléments à préserver : Non renseigné	
	Gabarit : R+1+C	
Qualité urbaine & architecturale	Traitement de la façade	Composition : Travées régulières
		Matériaux : Composée
	Traitement de la toiture	Forme : 2 pans
Matériaux : Tuile mécanique		
Dispositions particulières	<i>Non renseigné</i>	
Qualité paysagère & écologique	Espace libre : Présence	
	Espace paysager : Non renseigné

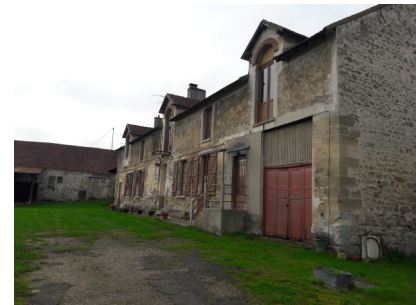
78460_PAT_004

Etat : Dégradé

Morphologie & Implantation des constructions	Rapport à la rue : Non concerné	
	Rapport aux limites : Non concerné	
	Autres éléments à préserver : Bâtiment secondaire	
	Gabarit : R+1 à R+1+C	
Qualité urbaine & architecturale	Traitement de la façade	Composition : Autres Matériaux : Moellon calcaire
	Traitement de la toiture	Forme : 2 pans Matériaux : Tuile mécanique
	Dispositions particulières	<i>Lucarne, formes arrondies des fenêtres de toit</i>
Qualité paysagère & écologique	Espace libre : Présence Espace paysager : Non renseigné

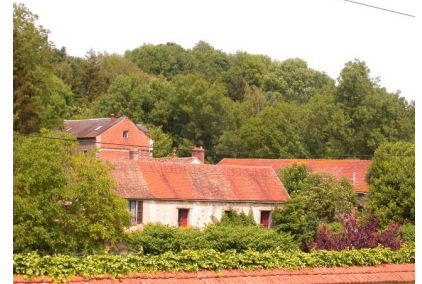
78460_PAT_001

Etat : Bon et transformé

Morphologie & Implantation des constructions	Rapport à la rue : Non concerné	
	Rapport aux limites : Non concerné	
	Autres éléments à préserver : Non renseigné	
	Gabarit : R+1+C	
Qualité urbaine & architecturale	Traitement de la façade	Composition : Travées irrégulières
		Matériaux : Composée
	Traitement de la toiture	Forme : 2 pans
Matériaux : Tuile mécanique		
Dispositions particulières	Non renseigné	
Qualité paysagère & écologique	Espace libre : Présence	
	Espace paysager : Non renseigné
