FICHES DE PROTECTION PATRIMONIALE

SAINT-MARTIN-LA-GARENNE

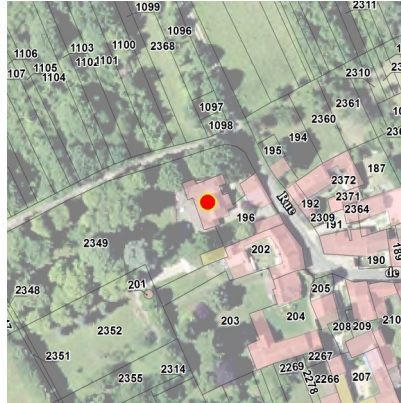
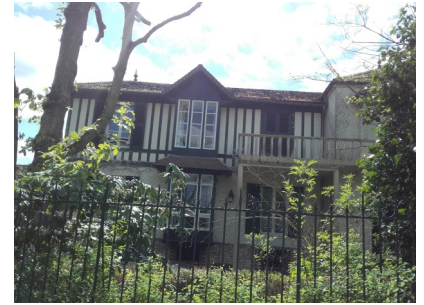
78567_PAT_027

Etat : Bon et authentique

Genèse	maison à colombage		
Période de construction	<i>Non renseigné</i>	Intérêt	Historique : Architectural : OUI Paysager :

Morphologie & Implantation des constructions	Rapport à la rue : En recul	
	Rapport aux limites : Sur aucune limite	
	Autres éléments à préserver : Non renseigné	
	Gabarit : SS+R+1	
Qualité urbaine & architecturale	Traitement de la façade	Composition : Travées régulières
		Matériaux : Enduit
	Traitement de la toiture	Forme : 2 pans
Matériaux : Tuile plate		
Dispositions particulières	<i>Colombage, épi de faitage, balcon</i>	
Qualité paysagère & écologique	Espace libre : Présence	
	Espace paysager : Non renseigné

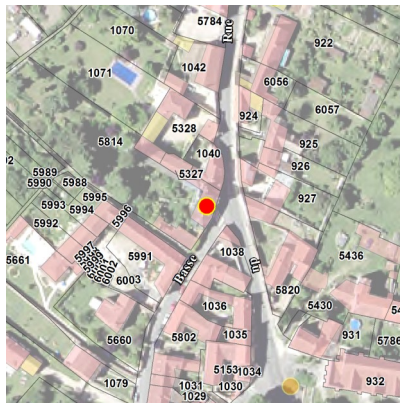
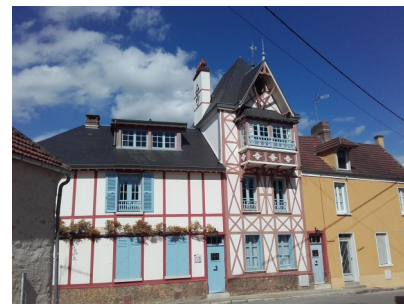
78567_PAT_013

Etat : Bon et authentique

11 fenêtres dont 2 en loggia, un œil de bœuf protégé par un vaste auvent triangulaire débordant en ardoises, une porte à imposte. Volets métalliques partie droite peints en bleus et semi-persiennes en bois à gauche et persiennes à l'étage. Intéressant bâtiment à pans de bois de style anglo-normand, à deux bâtiments dont un à pignon sur rue, en alignement le long de la rue.

Morphologie & Implantation des constructions	Rapport à la rue : Aligné	
	Rapport aux limites : Sur une limite (1 côté)	
	Autres éléments à préserver : Non renseigné	
	Gabarit : R+2+C	
Qualité urbaine & architecturale	Traitement de la façade	Composition : Travées régulières
		Matériaux : Composée
	Traitement de la toiture	Forme : Complexe
Matériaux : Ardoise		
Dispositions particulières	<i>Oriel, Oeil de Boeuf, Pan de bois, Soubassement,</i>	
Qualité paysagère & écologique	Espace libre : Présence	
	Espace paysager : Non renseigné

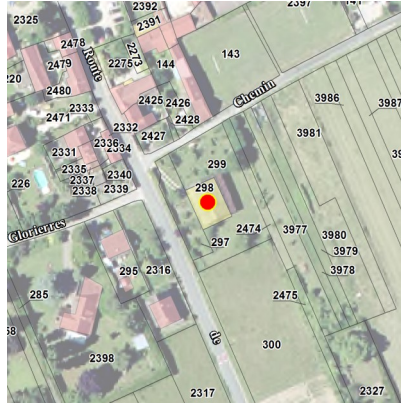
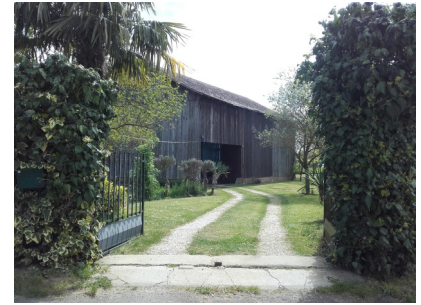
78567_PAT_032

Etat : Bon et transformé

Genèse	Non renseigné		
Période de construction	Non renseigné		Intérêt
			Historique : OUI Architectural : Paysager :

Morphologie & Implantation des constructions	Rapport à la rue : En recul	
	Rapport aux limites : Sur aucune limite	
	Autres éléments à préserver : Non renseigné	
	Gabarit : R+1	
Qualité urbaine & architecturale	Traitement de la façade	Composition : Travées régulières
		Matériaux : Autres matériaux
	Traitement de la toiture	Forme : 2 pans
Matériaux : Ardoise		
Dispositions particulières	<i>bardage de bois, mur de soubassement en briques</i>	
Qualité paysagère & écologique	Espace libre : Présence	
	Espace paysager : Non renseigné

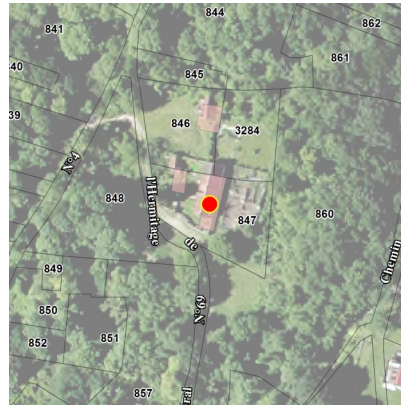
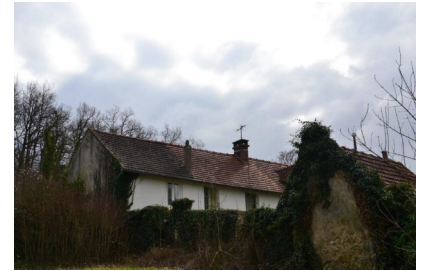
78567_PAT_036

Etat : Bon et transformé

Genèse	Non renseigné		
Période de construction	Non renseigné		Intérêt
			Historique : OUI Architectural : Paysager :

Morphologie & Implantation des constructions	Rapport à la rue : En recul	
	Rapport aux limites : Sur une limite (1 côté)	
	Autres éléments à préserver : Non renseigné	
	Gabarit : R+C	
Qualité urbaine & architecturale	Traitement de la façade	Composition : Travées irrégulières
		Matériaux : Composée
	Traitement de la toiture	Forme : 2 pans
Matériaux : Tuile mécanique		
Dispositions particulières	<i>Non renseigné</i>	
Qualité paysagère & écologique	Espace libre : Présence	
	Espace paysager : Jardin intéressant

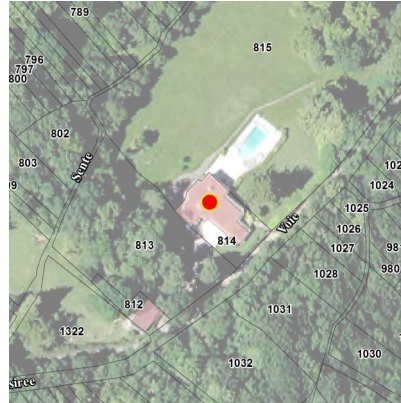
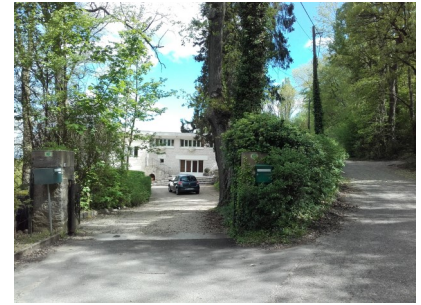
78567_PAT_030

Etat : Bon et authentique

Genèse	Henri Sauvage		
Période de construction	<i>Non renseigné</i>	Intérêt	Historique : Architectural : OUI Paysager : OUI

Morphologie & Implantation des constructions	Rapport à la rue : En recul	
	Rapport aux limites : Sur aucune limite	
	Autres éléments à préserver : Non renseigné	
	Gabarit : R+1	
Qualité urbaine & architecturale	Traitement de la façade	Composition : Travées irrégulières
		Matériaux : Pierre de taille
	Traitement de la toiture	Forme : Terrasse
Matériaux : Non visible		
Dispositions particulières	<i>Non renseigné</i>	
Qualité paysagère & écologique	Espace libre : Présence	
	Espace paysager : Jardin intéressant

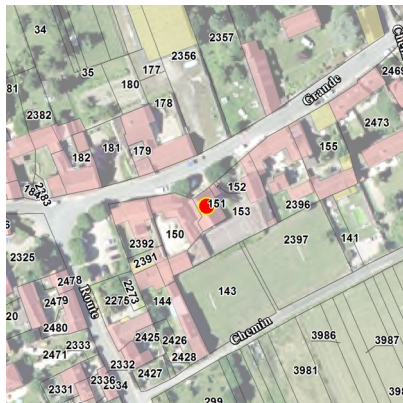
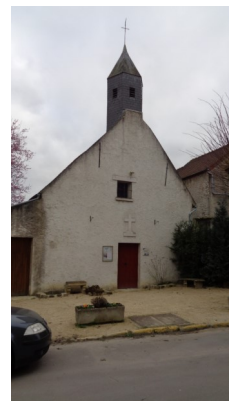
78567_PAT_025

Etat : Moyen

Genèse	Un document datant de 1697 mentionne l'existence d'une chapelle à cet endroit. Chapelle avec clocheton hexagonal . Petite chapelle légèrement en retrait par rapport à la voie		
Période de construction	<i>Non renseigné</i>	Intérêt	Historique : OUI Architectural : OUI Paysager :

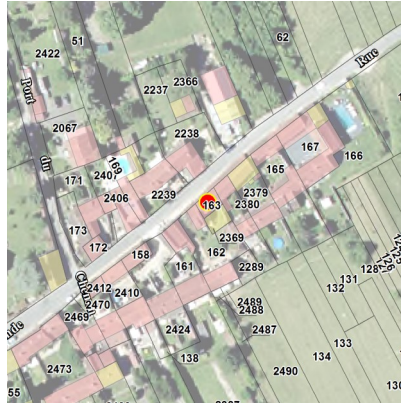
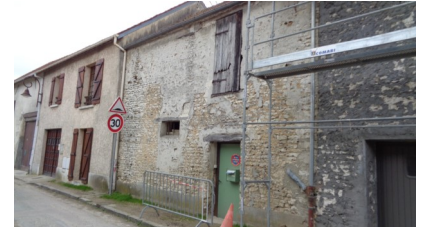
78567_PAT_018

Etat : Bon et transformé

Genèse	Une porte, une gerbière, une jour d'aération. Grange mitoyenne en front de rue		
Période de construction	<i>Non renseigné</i>	Intérêt	Historique : OUI Architectural : Paysager :

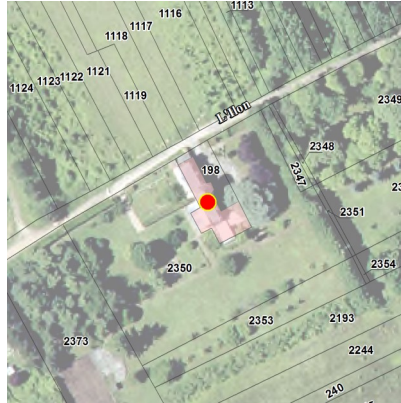
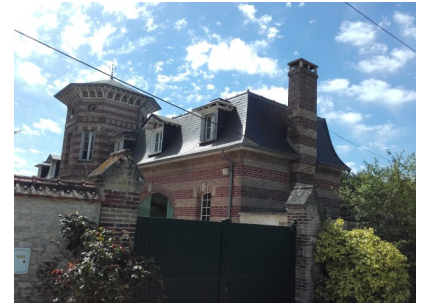
78567_PAT_028

Genèse	Maison d'architecte. Façades en briques avec tourelles.		
Période de construction	<i>Non renseigné</i>	Intérêt	Historique : Architectural : OUI Paysager : OUI

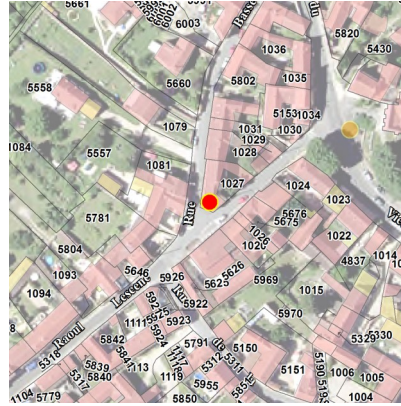
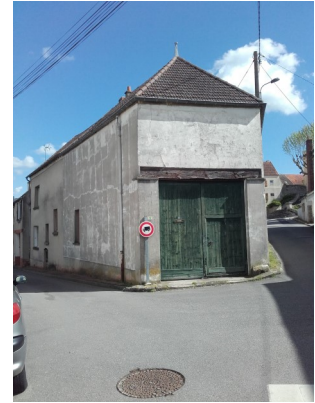
78567_PAT_026

Etat : Moyen

Genèse	portail en bois typique		
Période de construction	<i>Non renseigné</i>	Intérêt	Historique : OUI Architectural : Paysager :

Morphologie & Implantation des constructions	Rapport à la rue : Aligné	
	Rapport aux limites : Sur les deux limites au moins (2 côtés ou plus)	
	Autres éléments à préserver : Non renseigné	
	Gabarit : R+1	
Qualité urbaine & architecturale	Traitement de la façade	Composition : Travées irrégulières Matériaux : Enduit
	Traitement de la toiture	Forme : 4 pans Matériaux : Tuile mécanique
	Dispositions particulières	<i>Porte cochère en bois typique</i>
Qualité paysagère & écologique	Espace libre : Présence Espace paysager : Non renseigné

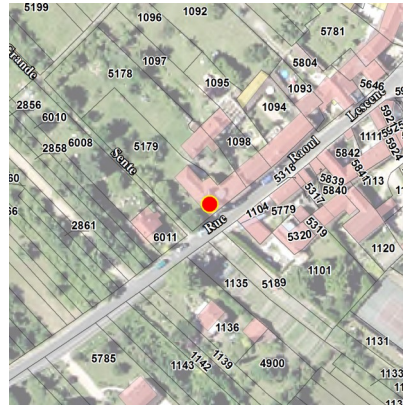
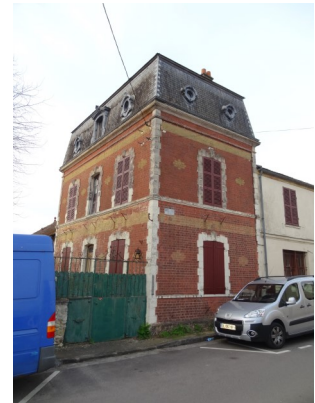
78567_PAT_011

Etat : Moyen

Genèse	Travées régulières, fenêtre 6 carreaux, persiennes, 2 fenêtres sur pignon, 4 lucarnes en œil-de-bœuf, une lucarne à volute. Maison perpendiculaire à la voie avec jardin.		
Période de construction	<i>Non renseigné</i>	Intérêt	Historique : OUI Architectural : OUI Paysager :

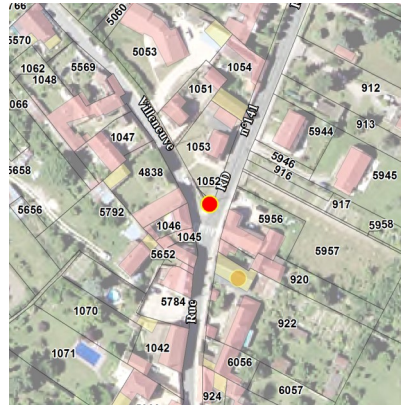
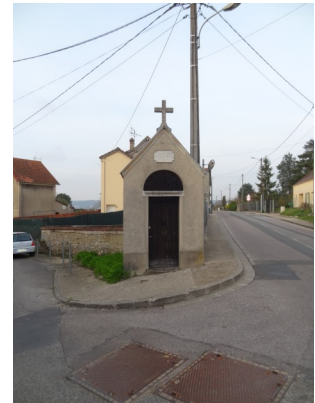
78567_PAT_015

Genèse	Chapelle, Porte avec imposte en arc cintré. Toit 2 pentes surmonté d'une croix. Petite chapelle à l'angle de 2 voies.		
Période de construction	<i>XIXème siècle</i>	Intérêt	Historique : OUI Architectural : OUI Paysager :

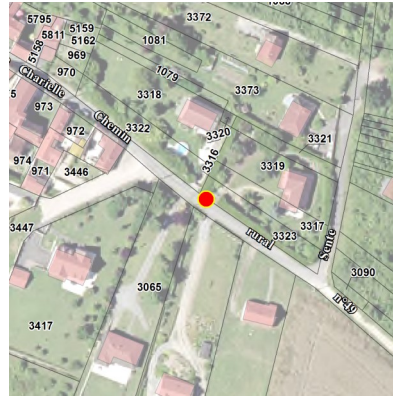
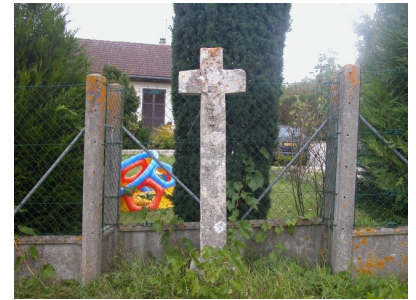
78567_PAT_008

Etat : Bon et transformé

Soubassement : socle parallélépipédique - Croix haute avec Christ en relief érodé taillé dans la masse. Croix au bord de la route devant la grille de clôture d'une maison.

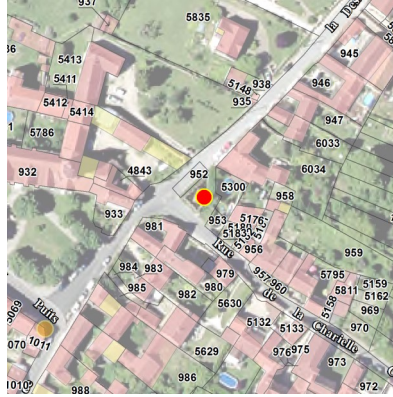
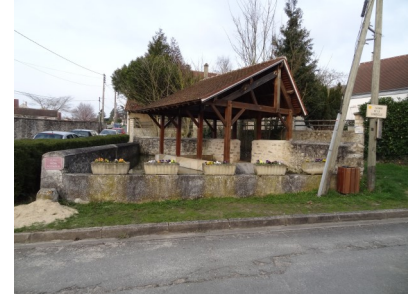
78567_PAT_012

un bassin, carreaux à laver sur deux faces. toiture à 2 pentes soutenue par charpente en bois. Les lavoirs sont des dispositifs urbains et ruraux très présents sur le territoire. Ils participent au contexte constructif du XIXème siècle lié à la gestion de l'écoulement des eaux de pluie et de ruissellement.

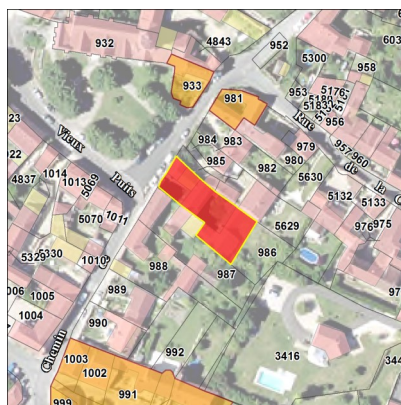
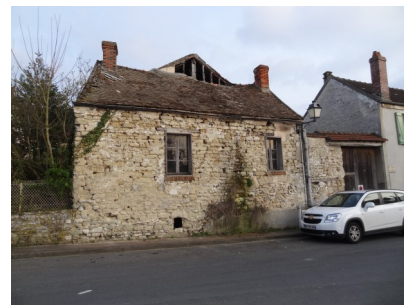
78567_PAT_016

Etat : Dégradé

édifice authentique. 2 fenêtres à 6 carreaux , trace de deux ouvertures murées dont une cintrée. Ancienne petite ferme de bourg mitoyenne avec cour.

Traitement de la façade	Composition : Travées irrégulières Matériaux : Moellon calcaire
Traitement de la toiture	Forme : 2 pans Matériaux : Tuile plate
Dispositions particulières	<i>Non renseigné</i>

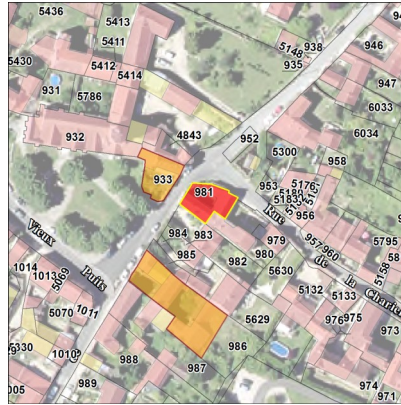
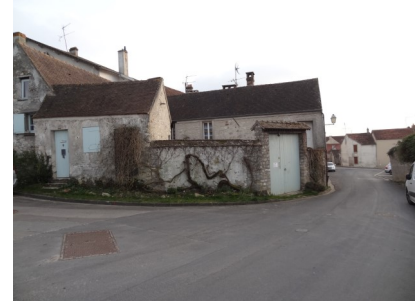
78567_PAT_007

Genèse	façade peu visible, une porte surélevée . Ancienne petite ferme de bourg à l'angle de 2 voies.		
Période de construction	<i>Non renseigné</i>	Intérêt	Historique : OUI Architectural : Paysager :

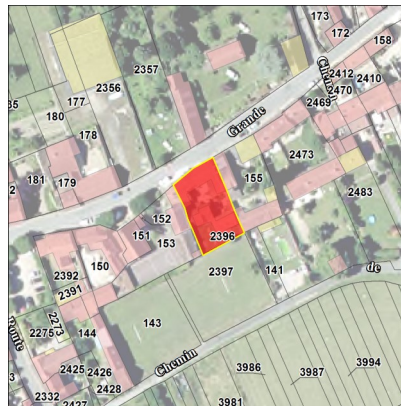
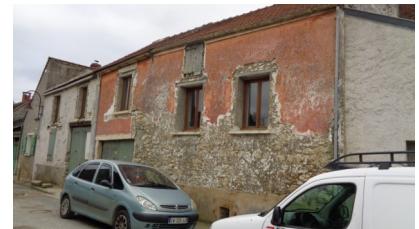
78567_PAT_022

Etat : Dégradé

Genèse	Ancienne petite ferme mitoyenne à cour fermée.		
Période de construction	<i>Non renseigné</i>	Intérêt	Historique : OUI Architectural : Paysager :

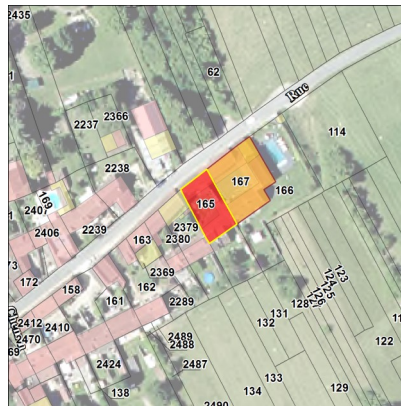
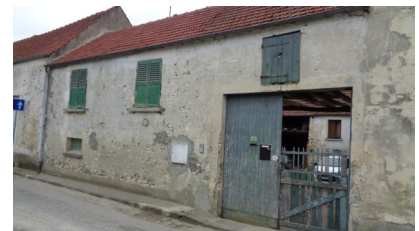
78567_PAT_021

Ancienne petite ferme mitoyenne à cour fermée située à l'entrée du hameau.

Traitement de la façade	Composition : Travées irrégulières Matériaux : Moellon calcaire
Traitement de la toiture	Forme : 2 pans Matériaux : Tuile mécanique
Dispositions particulières	<i>Porte charretière</i>

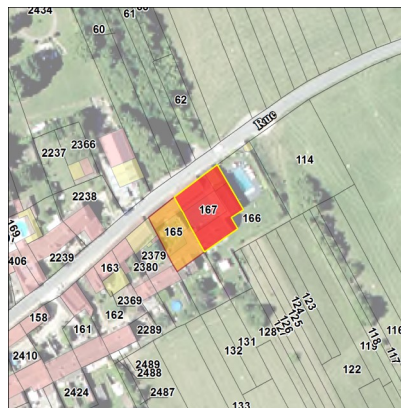
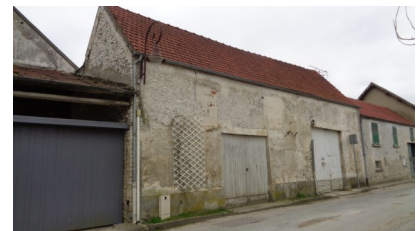
Etat : Moyen

Genèse	Ancienne petite ferme mitoyenne à cour fermée située à l'entrée du hameau.		
Période de construction	<i>Non renseigné</i>	Intérêt	Historique : OUI Architectural : Paysager :

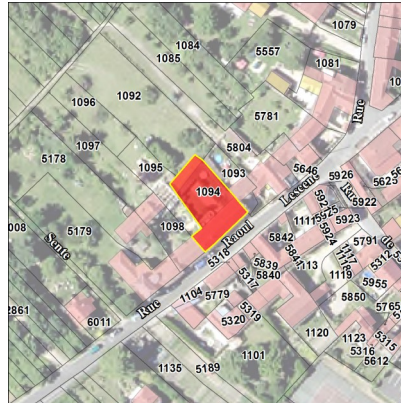
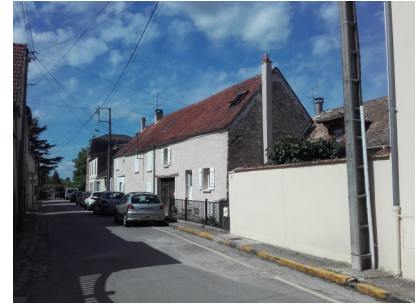
78567_PAT_010

Genèse	porte charretière, 6 fenêtres, 2 portes dont une accessible par 3 marches, œil de bœuf. Ancienne petite ferme de bourg.		
Période de construction	<i>Non renseigné</i>	Intérêt	Historique : OUI Architectural : Paysager :
