## FICHES DE PROTECTION PATRIMONIALE

# VAUX-SUR-SEINE

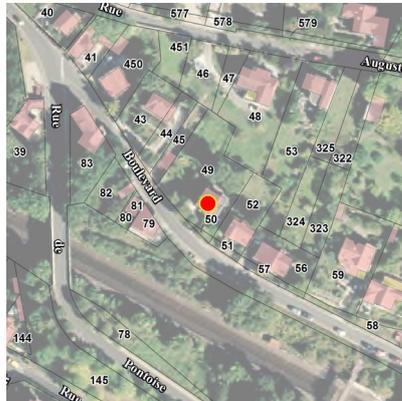
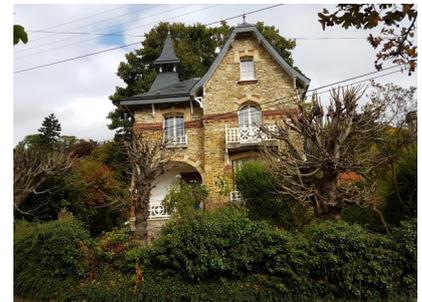
78638\_PAT\_015

Etat : Bon et authentique

<b>Genèse</b>	Villa en meulière, décor en brique, toiture, balustrade en bois		
<b>Période de construction</b>	<i>Non renseigné</i>	<b>Intérêt</b>	Historique : Architectural : OUI Paysager : OUI

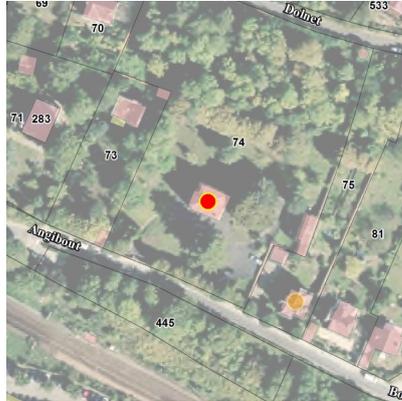
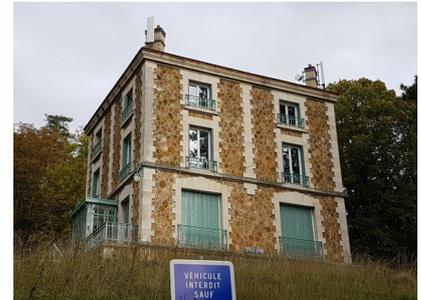
78638\_PAT\_005

Etat : Bon et authentique

<b>Genèse</b>	Mairie, villa en meulière, ordonnancement façade, mur de clôture en meulière.		
<b>Période de construction</b>	<i>Non renseigné</i>	<b>Intérêt</b>	Historique : Architectural : OUI Paysager : OUI

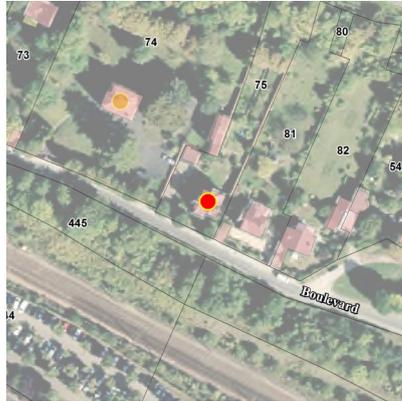
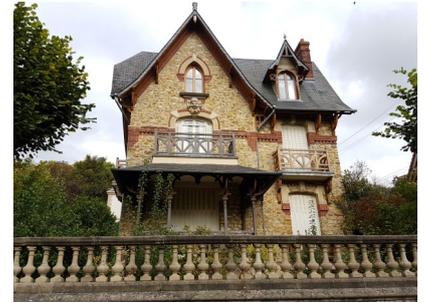
78638\_PAT\_025

Etat : Bon et authentique

<b>Genèse</b>	Villa "La Coquette" en meulière, décor brique, toiture, menuiserie bois, mascarons de Bacchus, mur de clôture en meulière		
<b>Période de construction</b>	<i>Non renseigné</i>	<b>Intérêt</b>	Historique : Architectural : OUI Paysager : OUI

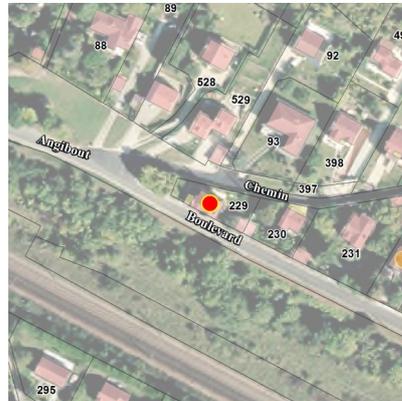
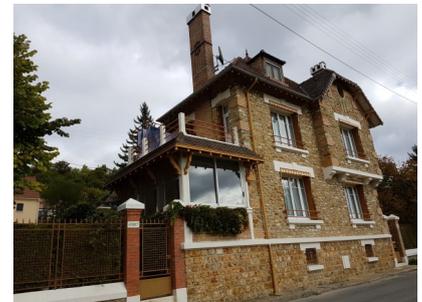
78638\_PAT\_027

Etat : Bon et authentique

<b>Genèse</b>	"Le Guet", grosse villa en meulière, décor brique, ordonnancement façade		
<b>Période de construction</b>	<i>Non renseigné</i>	<b>Intérêt</b>	Historique : Architectural : OUI Paysager : OUI

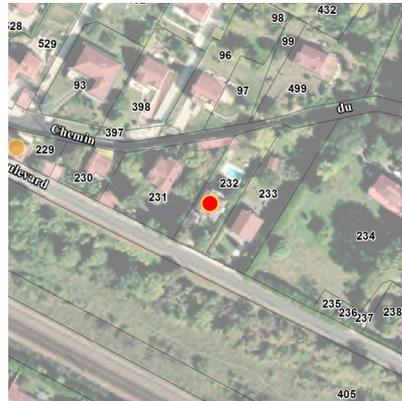
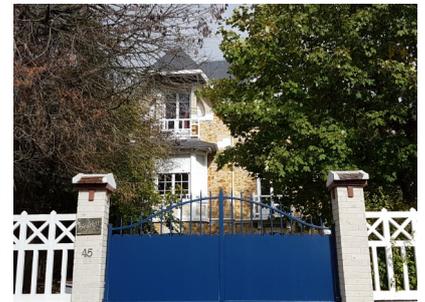
78638\_PAT\_023

Etat : Bon et authentique

<b>Genèse</b>	Villa "Bagatelle" en meulière, débord toiture, modénature brique, menuiserie bois, bow window.		
<b>Période de construction</b>	<i>Non renseigné</i>	<b>Intérêt</b>	Historique : Architectural : OUI Paysager : OUI

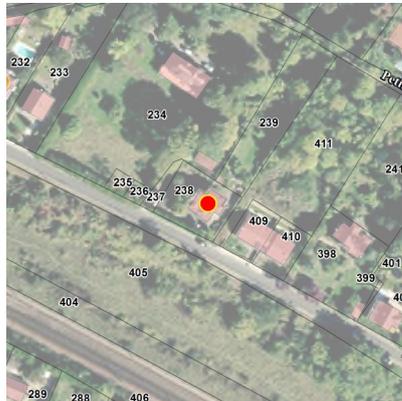
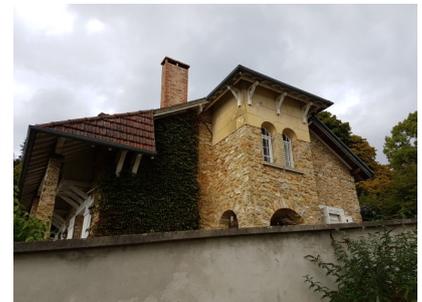
78638\_PAT\_018

Etat : Bon et authentique

<b>Genèse</b>	Villa en meulière, débord toiture, ordonnancement façade, menuiserie bois blanc, mur de clôture en meulière.		
<b>Période de construction</b>	<i>Non renseigné</i>	<b>Intérêt</b>	Historique : Architectural : OUI Paysager : OUI

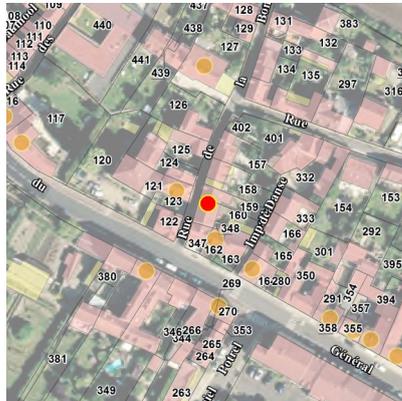
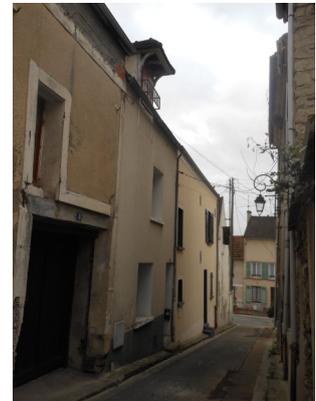
78638\_PAT\_061

Etat : Moyen

<b>Genèse</b>	Alignement façade sur rue, lucarne, ouvertures étroites participent à la qualité architecturale de la construction. Modifications : ravalement, modification ouvertures		
<b>Période de construction</b>	<i>Non renseigné</i>	<b>Intérêt</b>	Historique : OUI Architectural : OUI Paysager :

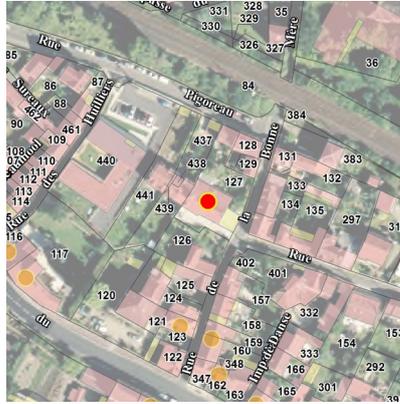
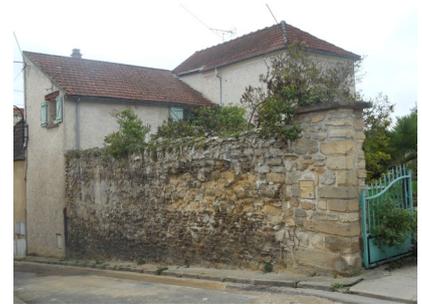
78638\_PAT\_030

Etat : Bon et transformé

<b>Genèse</b>	Bâti sur cour, corniche, lucarne, modénature plâtre, murs de clôture en meulière		
<b>Période de construction</b>	<i>Non renseigné</i>	<b>Intérêt</b>	Historique : OUI Architectural : OUI Paysager :

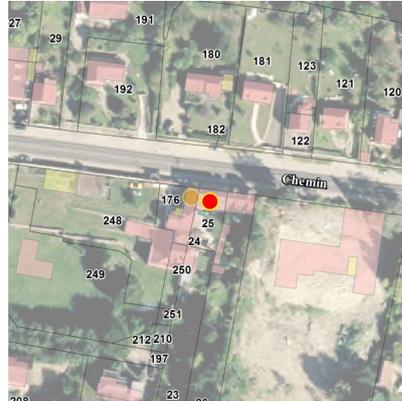
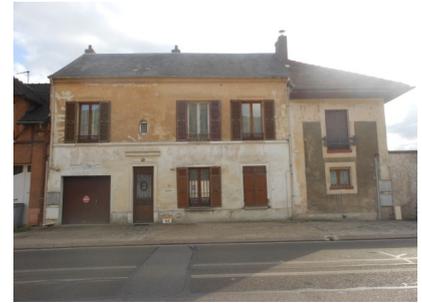
78638\_PAT\_044

Etat : Bon et authentique

<b>Genèse</b>	Ordonnancement et alignement façade sur rue (continuité avec Villa "La Rive"), corniche, modénature plâtre participent à la qualité architecturale de la construction. Modifications : enduit		
<b>Période de construction</b>	<i>Non renseigné</i>	<b>Intérêt</b>	Historique : OUI Architectural : OUI Paysager :

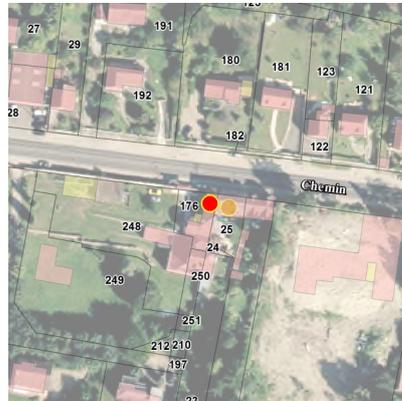
78638\_PAT\_001

Etat : Bon et transformé

Ancienne villa-chalet "La Rive" ayant appartenu à la chanteuse Yvette Guilbert. Alignement sur rue, mur et portail anglo-normand participent à la qualité architecturale de la construction. Modifications : 2 étages détruits suite à une incendie.

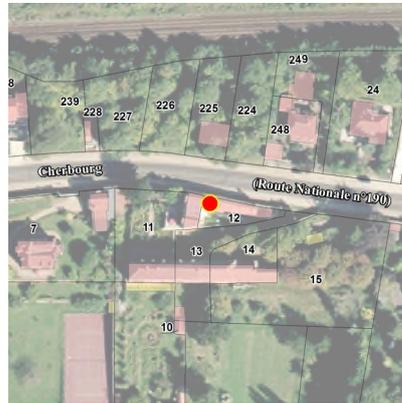
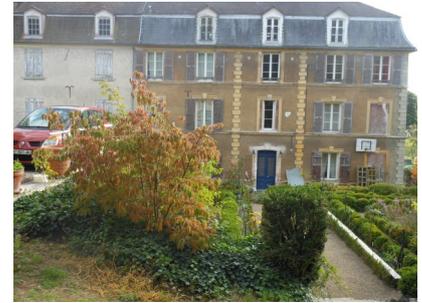
78638\_PAT\_011

Etat : Bon et transformé

<b>Genèse</b>	Ancien fief de la rive du XIII <sup>ème</sup> siècle. Alignement sur rue (mur en meulière, bâtiments annexes), entrées, ouvertures étroites et peu nombreuses participent à la qualité architecturale de la construction. Modifications : ravalement des garages		
<b>Période de construction</b>	XIII <sup>ème</sup> siècle	<b>Intérêt</b>	Historique : Architectural : OUI Paysager : OUI

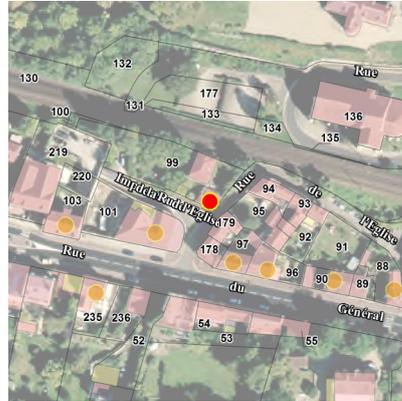
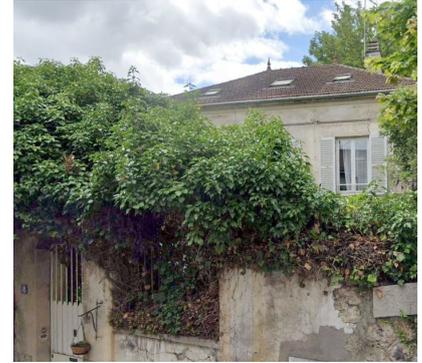
78638\_PAT\_032

Etat : Bon et authentique

<b>Genèse</b>	Bâtiment anciens meulière et plâtre (maison, murs et annexes)		
<b>Période de construction</b>	<i>Non renseigné</i>	<b>Intérêt</b>	Historique : OUI Architectural : OUI Paysager : OUI

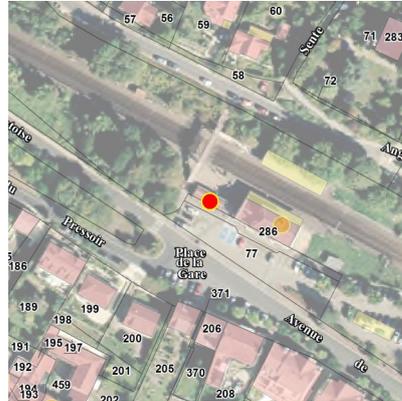
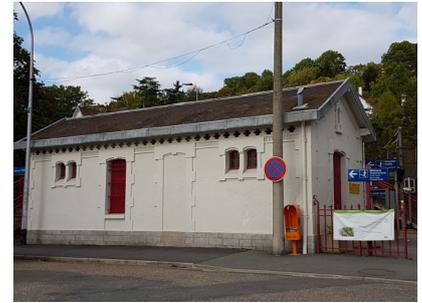
78638\_PAT\_009

Etat : Bon et authentique

<b>Genèse</b>	Ancien hôtel restaurant face à la Gare. Alignement sur rue, volumétrie et ordonnancement des façades, corniches, modénature en plâtre, enseigne participent à la qualité architecturale de la construction. Modifications : enduits, ouvertures.		
<b>Période de construction</b>	<i>Non renseigné</i>	<b>Intérêt</b>	Historique : OUI Architectural : OUI Paysager :

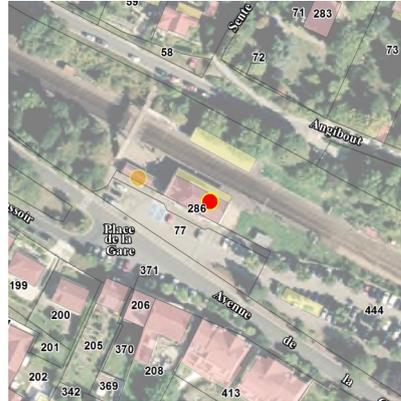
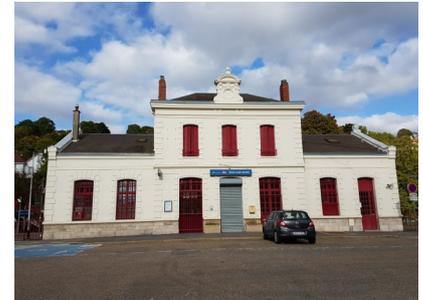
78638\_PAT\_008

Etat : Bon et authentique

<b>Genèse</b>	Bâtiment du XIXème siècle participant à la qualité architecturale de la construction. Modifications : marquise, perte de la polychromie		
<b>Période de construction</b>	<i>XIXème siècle</i>	<b>Intérêt</b>	Historique : OUI Architectural : OUI Paysager :

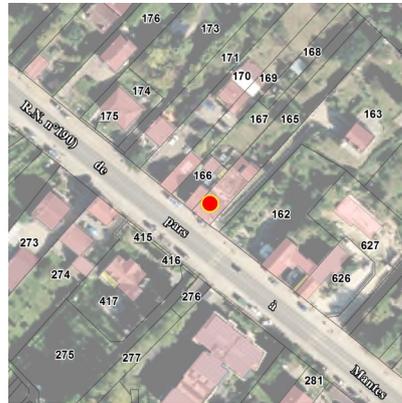
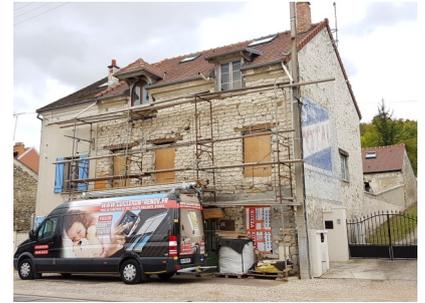
78638\_PAT\_067

Etat : Bon et authentique

<b>Genèse</b>	Alignement sur rue, volumétrie, lucarnes, corniche, modénature plâtre participant à la qualité architecturale de la construction. Modifications : perte modénature, gouttière, modification ouvertures.		
<b>Période de construction</b>	<i>Non renseigné</i>	<b>Intérêt</b>	Historique : OUI Architectural : OUI Paysager :

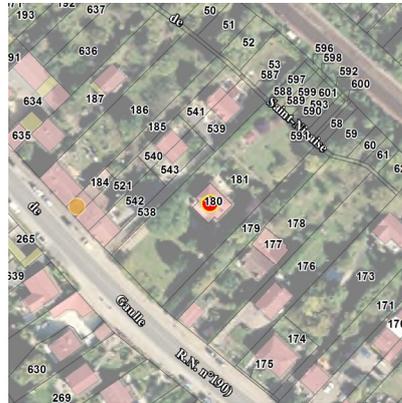
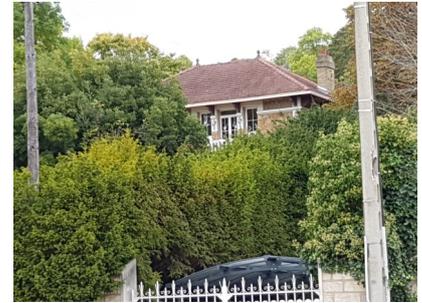
78638\_PAT\_010

Etat : Bon et authentique

<b>Genèse</b>	Villégiature, meulière, balustrade bois, terrasse sur avancée garage		
<b>Période de construction</b>	<i>Non renseigné</i>	<b>Intérêt</b>	Historique : Architectural : OUI Paysager : OUI

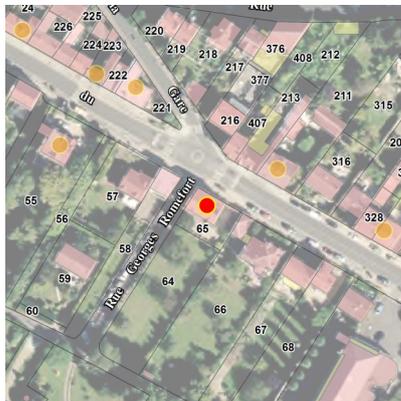
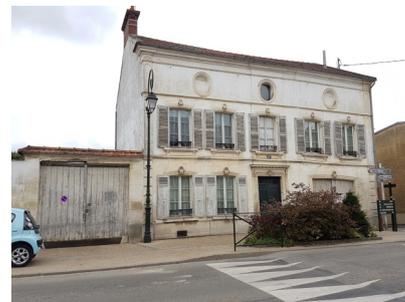
78638\_PAT\_038

Etat : Bon et authentique

<b>Genèse</b>	Alignement sur rue, volumétrie et ordonnancement façade, corniche, modénature en plâtre, œil de bœuf. Continuité rue grâce aux murs et portail.		
<b>Période de construction</b>	<i>Non renseigné</i>	<b>Intérêt</b>	Historique : OUI Architectural : OUI Paysager : OUI

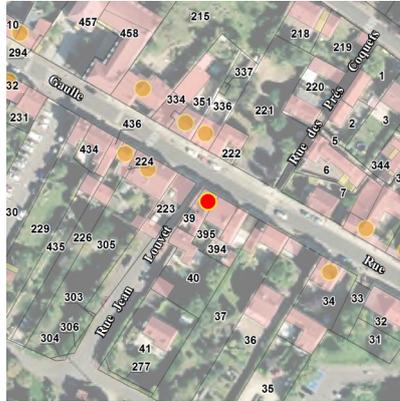
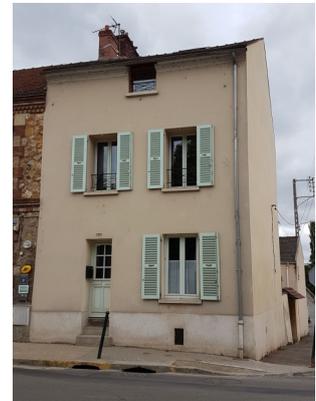
78638\_PAT\_043

Etat : Bon et transformé

<b>Genèse</b>	Alignement façade sur rue, pignon visible sur angle reste de lucarne, ouvertures étroites participent à la qualité architecturale de la construction. Modifications : ravalement, lucarne.		
<b>Période de construction</b>	<i>Non renseigné</i>	<b>Intérêt</b>	Historique : OUI Architectural : OUI Paysager :

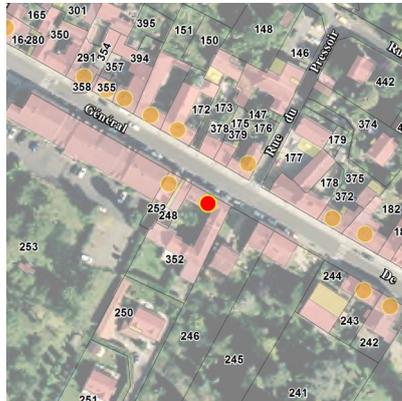
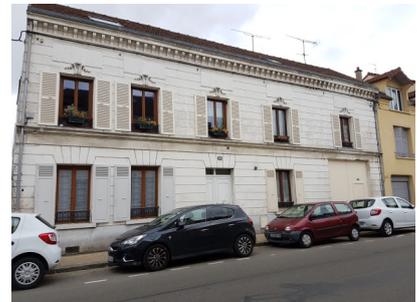
78638\_PAT\_090

Etat : Bon et authentique

<b>Genèse</b>	Ordonnancement et alignement façade sur rue, corniche, décor et modénatures plâtre.		
<b>Période de construction</b>	<i>Non renseigné</i>	<b>Intérêt</b>	Historique : OUI Architectural : OUI Paysager :

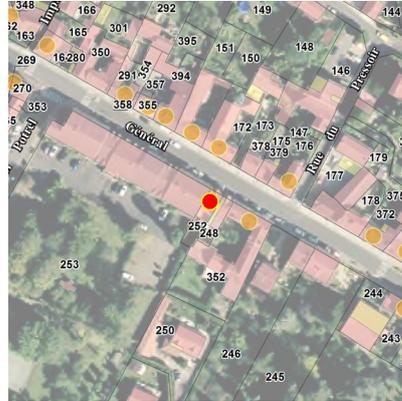
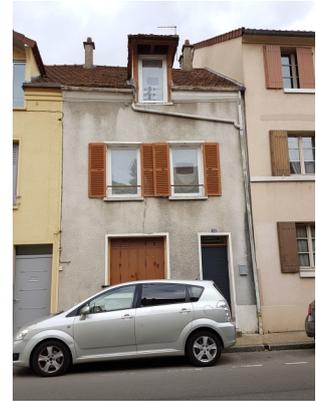
78638\_PAT\_091

Etat : Moyen

<b>Genèse</b>	Alignement façade sur rue, corniche, lucarne participant à la qualité architecturale de la construction. Modifications : crépi, modification ouvertures, gouttière		
<b>Période de construction</b>	<i>Non renseigné</i>	<b>Intérêt</b>	Historique : OUI Architectural : OUI Paysager :

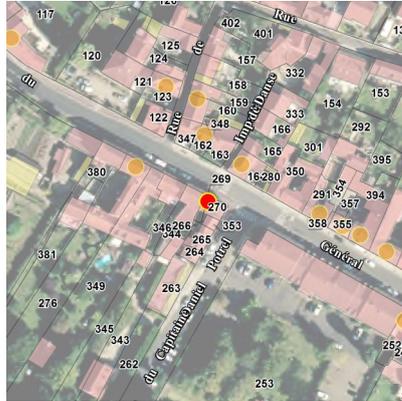
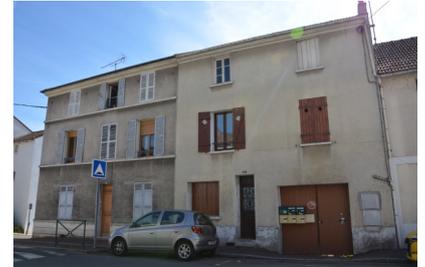
78638\_PAT\_099

Etat : Moyen

<b>Genèse</b>	Alignement façade sur rue, corniche, porte charretière, ouvertures étroites participent à la qualité architecturale de la construction. Modifications : crépi, modification des ouvertures.		
<b>Période de construction</b>	<i>Non renseigné</i>	<b>Intérêt</b>	Historique : OUI Architectural : OUI Paysager :

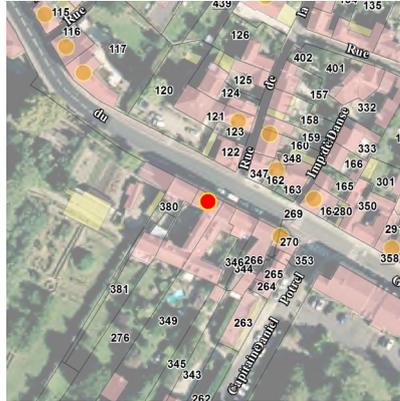
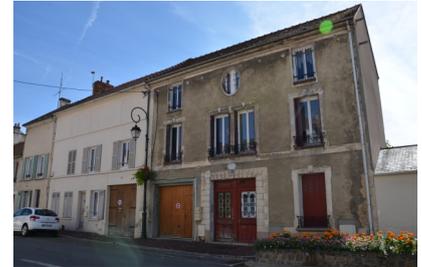
78638\_PAT\_100

Etat : Moyen

<b>Genèse</b>	Alignement façade sur rue, corniche, porte charretière, ouvertures étroites participent à la qualité architecturale de la construction. Modifications : crépi, modification ouvertures.		
<b>Période de construction</b>	<i>Non renseigné</i>	<b>Intérêt</b>	Historique : OUI Architectural : OUI Paysager :

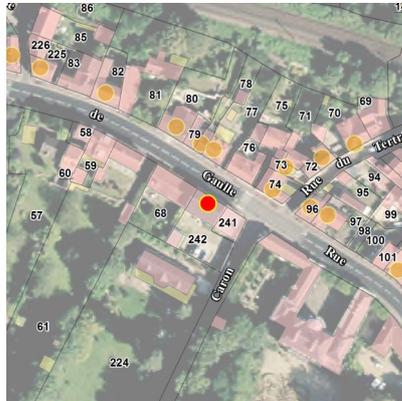
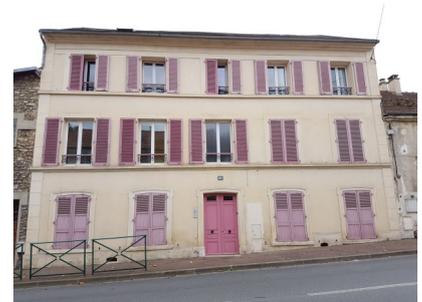
78638\_PAT\_056

Etat : Bon et transformé

<b>Genèse</b>	Alignement sur rue, volumétrie et ordonnancement façade, corniche, modénature.		
<b>Période de construction</b>	<i>Non renseigné</i>	<b>Intérêt</b>	Historique : OUI Architectural : OUI Paysager :

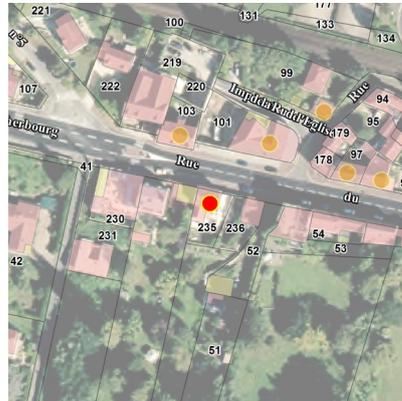
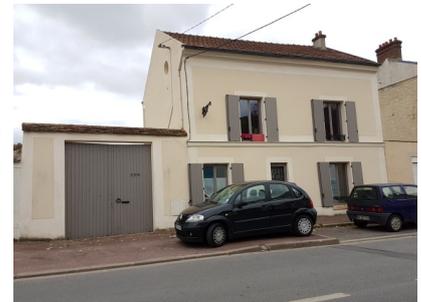
78638\_PAT\_058

Etat : Bon et transformé

<b>Genèse</b>	Alignement sur rue (façade, mur, porche), corniches, modénature participant à la qualité architecturale de la construction. Modifications : enduit		
<b>Période de construction</b>	<i>Non renseigné</i>	<b>Intérêt</b>	Historique : OUI Architectural : OUI Paysager :

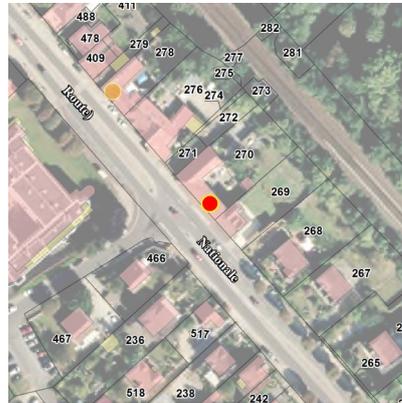
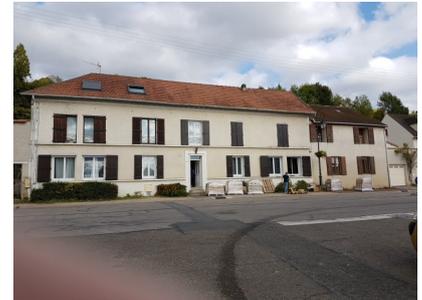
78638\_PAT\_045

Etat : Bon et transformé

<b>Genèse</b>	Ancienne plâtrière de Port marron, noyau bâti en alignement sur rue participant à la qualité architecturale de la construction. Modifications : modifications des ouvertures, disparition des lucarnes.		
<b>Période de construction</b>	<i>Non renseigné</i>	<b>Intérêt</b>	Historique : OUI Architectural : OUI Paysager :

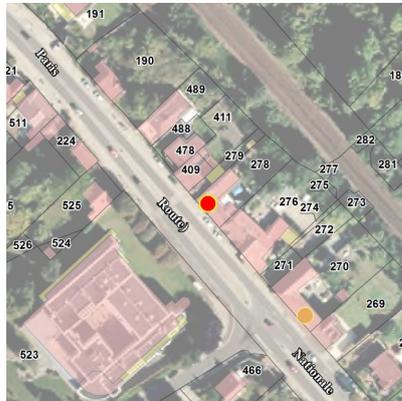
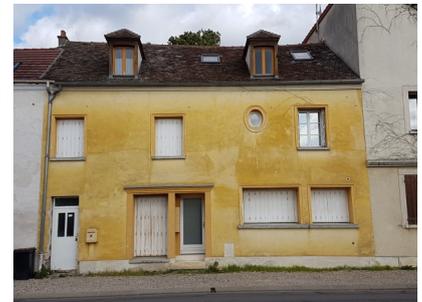
Etat : Moyen

<b>Genèse</b>	Alignement sur rue, volumétrie, lucarnes, corniche, modénatures plâtre participent à la qualité architecturale de la construction. Modifications : ouvertures, perte de modénature, gouttière.		
<b>Période de construction</b>	<i>Non renseigné</i>	<b>Intérêt</b>	Historique : OUI Architectural : OUI Paysager :

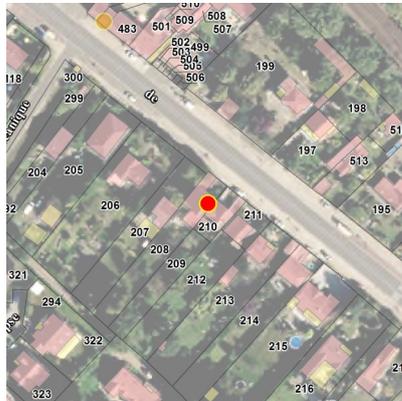
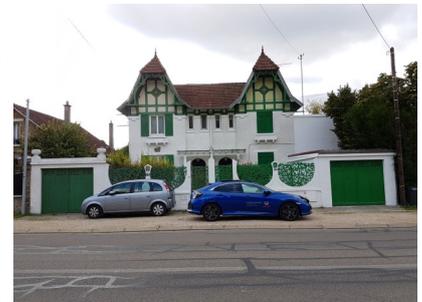
Etat : Bon et transformé

<b>Genèse</b>	Villas jumelles, dessin façade, colombage, toiture, grilles, entrées... alignement sur rue (clôture et garage) participent à la qualité architecturale de la construction. Modifications : crépi		
<b>Période de construction</b>	<i>Non renseigné</i>	<b>Intérêt</b>	Historique : Architectural : OUI Paysager :

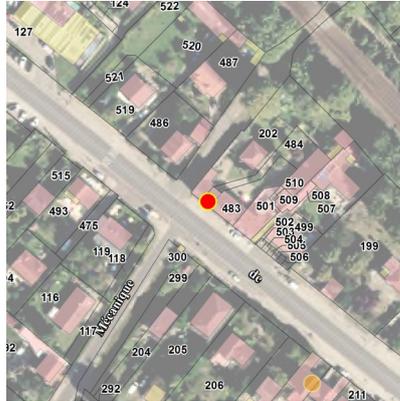
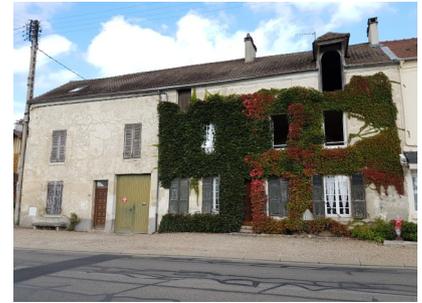
Etat : Moyen

<b>Genèse</b>	Alignement sur rue, volumétrie et ordonnancement façade, lucarne participant à la qualité architecturale de la construction. Modifications : enduit, ouvertures.		
<b>Période de construction</b>	<i>Non renseigné</i>	<b>Intérêt</b>	Historique : OUI Architectural : OUI Paysager :

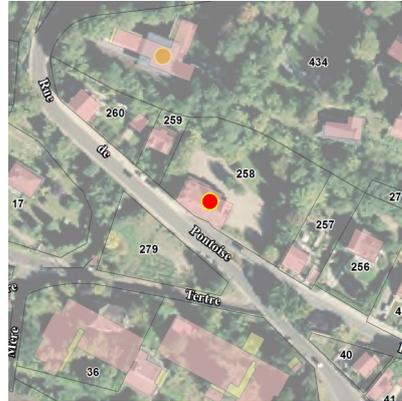
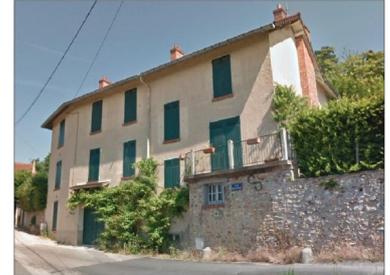
Etat : Bon et transformé

<b>Genèse</b>	Bâtiment d'angle, murs en meulière		
<b>Période de construction</b>	<i>Non renseigné</i>	<b>Intérêt</b>	Historique : OUI Architectural : OUI Paysager : OUI

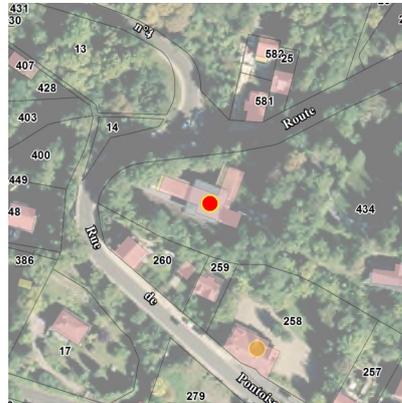
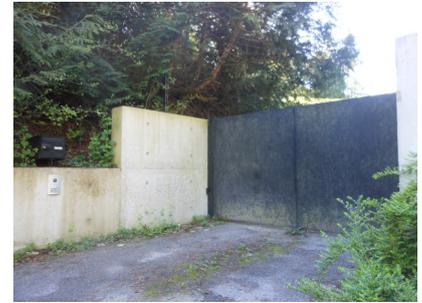
Etat : Bon et authentique

<b>Genèse</b>	Ancienne Villa Sirocco, qui a appartenu au peintre Emile Boggio. Villa en meulière, débord de toiture, ouvertures et dispositif de stockage tableaux.		
<b>Période de construction</b>	<i>Non renseigné</i>	<b>Intérêt</b>	Historique : OUI Architectural : OUI Paysager :

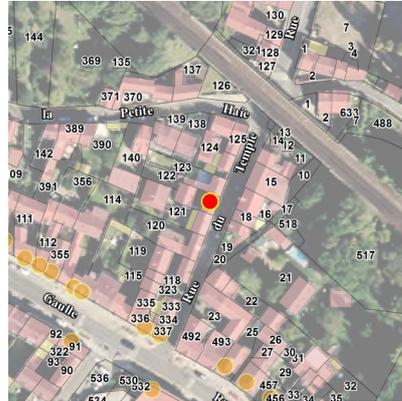
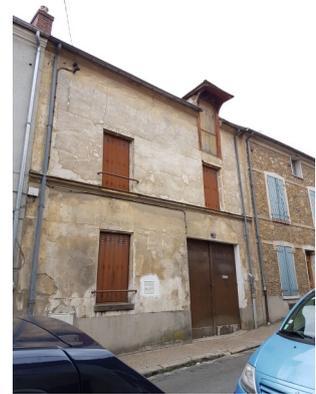
Etat : Dégradé

<b>Genèse</b>	Alignement sur rue, corniche, modénature en plâtre, lucarne, ancienne poulie, porte charretière		
<b>Période de construction</b>	<i>Non renseigné</i>	<b>Intérêt</b>	Historique : OUI Architectural : OUI Paysager :

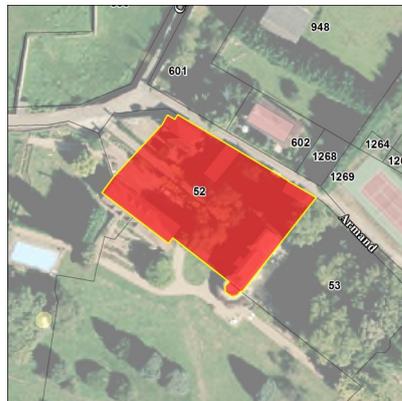
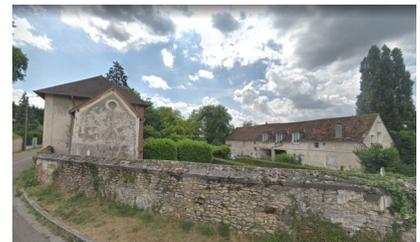
Etat : Bon et transformé

<b>Genèse</b>	Non renseigné		
<b>Période de construction</b>	Non renseigné		<b>Intérêt</b>
			Historique : Architectural : OUI Paysager :

<b>Morphologie &amp; Implantation des constructions</b>	Rapport à la rue : Non concerné	
	Rapport aux limites : Non concerné	
	Autres éléments à préserver : Non renseigné	
	Gabarit : R+1+C	
<b>Qualité urbaine &amp; architecturale</b>	Traitement de la façade	Composition : Travées régulières
		Matériaux : Enduit
	Traitement de la toiture	Forme : 4 pans
		Matériaux : Tuile mécanique
Dispositions particulières	Non renseigné	
<b>Qualité paysagère &amp; écologique</b>	Espace libre : Présence	
	Espace paysager : Jardin intéressant

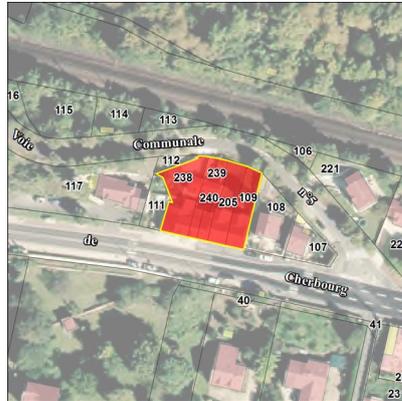
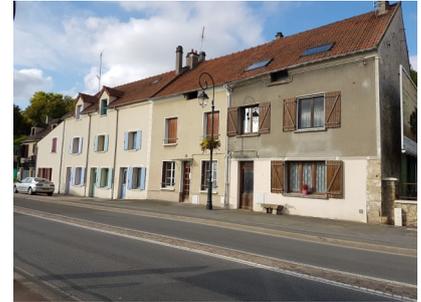
Etat : Bon et transformé

Volumétrie et alignement sur rue, bâti annonçant le centre ville participant à la qualité architecturale de la construction. Modifications : corniche, crépi, lucarnes, ouvertures.

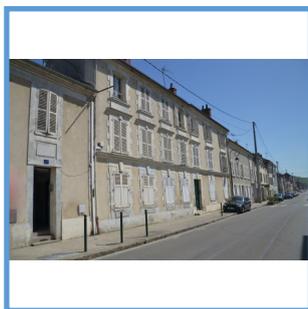
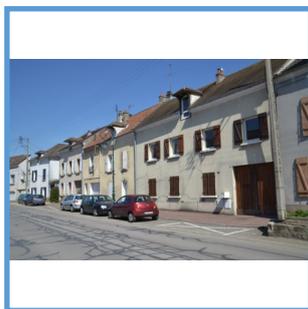
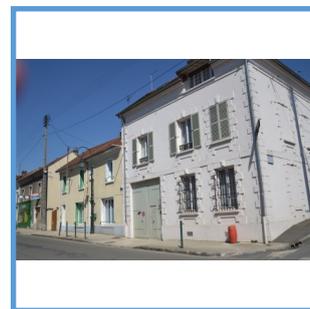
<b>Morphologie</b> <b>&amp;</b> <b>Implantation des constructions</b>	Rapport à la rue et aux limites :  <i>maisons en bande, à l'alignement de la voie, avec parfois des commerces en RDC</i>  <i>parcellaire de très petites tailles côté numéros pairs, parcelles étroites mais longues côté numéros impairs</i>	
	Gabarit : R+1, R+2 à R+2+C	
<b>Qualité urbaine &amp; architecturale</b>	Traitement de la façade	Composition :  <i>travées parfois régulières</i> <i>volets bois de différente teinte</i>
		Matériaux : <i>enduit</i>
	Traitement de la toiture	Forme : <i>deux pans</i>
		Matériaux : <i>tuiles brunes</i>
<b>Qualité paysagère &amp; écologique</b>	Traitement des espaces libres : <i>jardin à l'arrière des constructions</i>	
	Clôture : <i>absence</i>

L'objectif poursuivi est de conserver l'implantation en bande continue caractérisant le centre. Il convient de renforcer la cohérence de la protection patrimoniale le long de la voie départementale RD190 qui structure le développement du territoire. Une succession de centralités s'est développée le long de cet axe, les éléments patrimoniaux et architecturaux témoins de ce développement sont à préserver.
