FICHES DE PROTECTION PATRIMONIALE

Andrésy

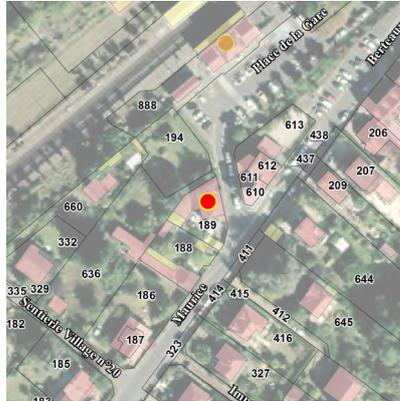
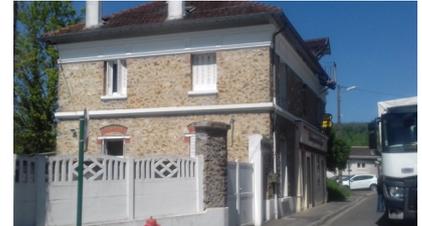
78015_PAT_023

Morphologie & Implantation des constructions	Rapport à la rue : Aligné	
	Rapport aux limites : Sur une limite (1 côté)	
	Autres éléments à préserver : Non renseigné	
	Gabarit : R+1+C	
Qualité urbaine & architecturale	Traitement de la façade	Composition : Travées irrégulières
		Matériaux : Pierre meulière
	Traitement de la toiture	Forme : 4 pans
Matériaux : Tuile mécanique		
Dispositions particulières	<i>Lucarne, corniche</i>	
Qualité paysagère & écologique	Espace libre : Présence	
	Espace paysager : Non renseigné

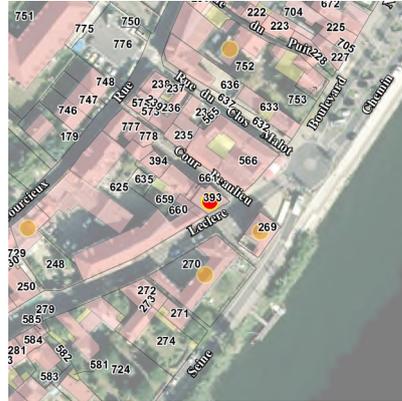
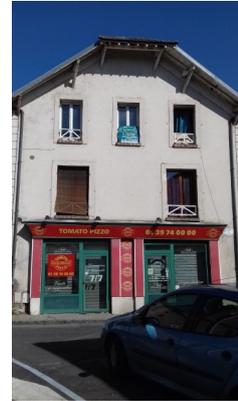
78015_PAT_063

Morphologie & Implantation des constructions	Rapport à la rue : Aligné	
	Rapport aux limites : Sur les deux limites au moins (2 côtés ou plus)	
	Autres éléments à préserver : Non renseigné	
	Gabarit : R+2	
Qualité urbaine & architecturale	Traitement de la façade	Composition : Travées régulières
		Matériaux : Enduit
	Traitement de la toiture	Forme : 2 pans
Matériaux : Tuile mécanique		
Dispositions particulières	<i>Chainage d'angle</i>	
Qualité paysagère & écologique	Espace libre : Absence	
	Espace paysager : Non renseigné

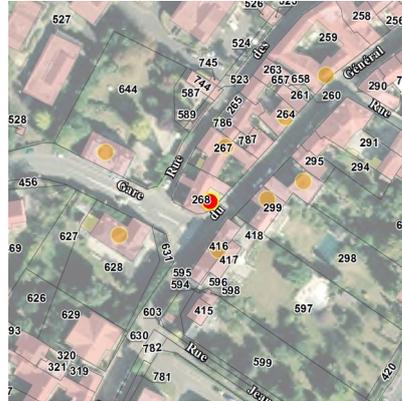
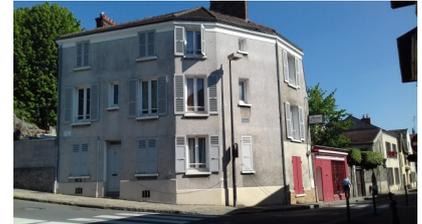
78015_PAT_076

Morphologie & Implantation des constructions	Rapport à la rue : Aligné	
	Rapport aux limites : Sur une limite (1 côté)	
	Autres éléments à préserver : Autre	
	Gabarit : SS+R+2	
Qualité urbaine & architecturale	Traitement de la façade	Composition : Travées irrégulières
		Matériaux : Enduit
	Traitement de la toiture	Forme : 4 pans
Matériaux : Tuile mécanique		
Dispositions particulières	<i>Non renseigné</i>	
Qualité paysagère & écologique	Espace libre : Présence	
	Espace paysager : Non renseigné

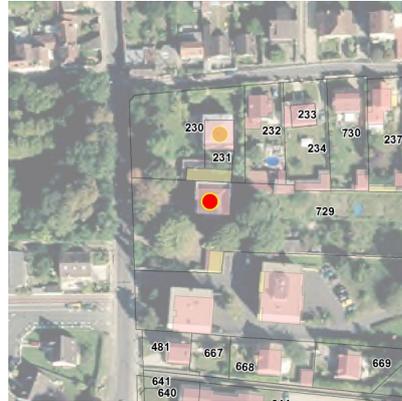
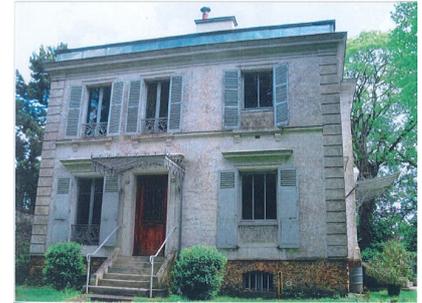
78015_PAT_152

Morphologie & Implantation des constructions	Rapport à la rue : En recul	
	Rapport aux limites : Sur aucune limite	
	Autres éléments à préserver : Non renseigné	
	Gabarit : R+1	
Qualité urbaine & architecturale	Traitement de la façade	Composition : Travées régulières
		Matériaux : Enduit
	Traitement de la toiture	Forme : Complexe
Matériaux : Tuile mécanique		
Dispositions particulières	<i>Modénature, chaînage d'angle, volets</i>	
Qualité paysagère & écologique	Espace libre : Présence	
	Espace paysager : Non renseigné

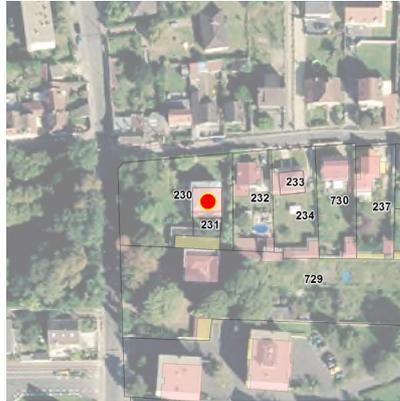
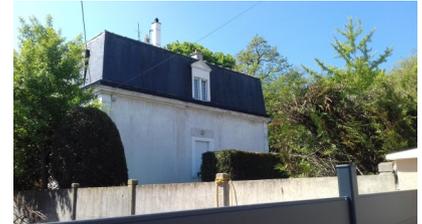
78015_PAT_138

Morphologie & Implantation des constructions	Rapport à la rue : En recul	
	Rapport aux limites : Sur aucune limite	
	Autres éléments à préserver : Non renseigné	
	Gabarit : R+2	
Qualité urbaine & architecturale	Traitement de la façade	Composition : Travées régulières
		Matériaux : Enduit
	Traitement de la toiture	Forme : Mansardée
Matériaux : Ardoise		
Dispositions particulières	<i>Non renseigné</i>	
Qualité paysagère & écologique	Espace libre : Présence	
	Espace paysager : Non renseigné

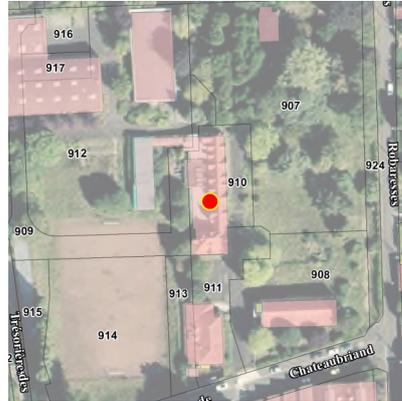
78015_PAT_132

Morphologie & Implantation des constructions	Rapport à la rue : En recul	
	Rapport aux limites : Sur aucune limite	
	Autres éléments à préserver : Non renseigné	
	Gabarit : R+C	
Qualité urbaine & architecturale	Traitement de la façade	Composition : Travées régulières
		Matériaux : Composée
	Traitement de la toiture	Forme : Complexe
Matériaux : Tuile mécanique		
Dispositions particulières	<i>Non renseigné</i>	
Qualité paysagère & écologique	Espace libre : Présence	
	Espace paysager : Non renseigné

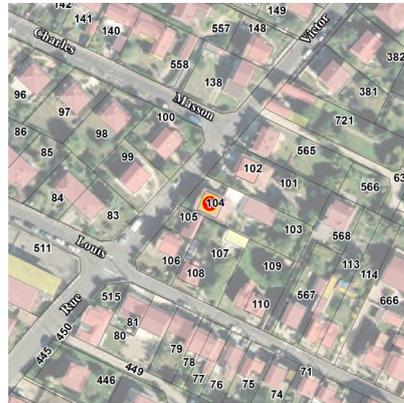
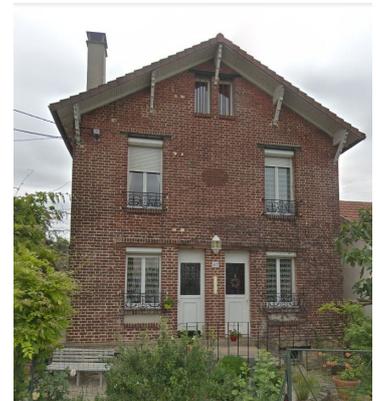
78015_PAT_145

Morphologie & Implantation des constructions	Rapport à la rue : En recul	
	Rapport aux limites : Sur aucune limite	
	Autres éléments à préserver : Non renseigné	
	Gabarit : SS+R+1+C	
Qualité urbaine & architecturale	Traitement de la façade	Composition : Travées régulières
		Matériaux : Autres matériaux
	Traitement de la toiture	Forme : 2 pans
Matériaux : Tuile plate		
Dispositions particulières	Non renseigné	
Qualité paysagère & écologique	Espace libre : Présence	
	Espace paysager : Non renseigné

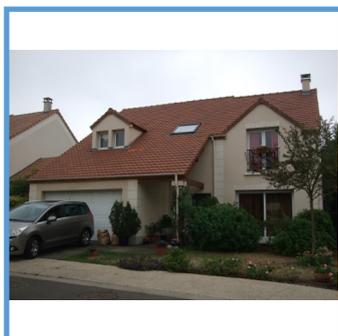
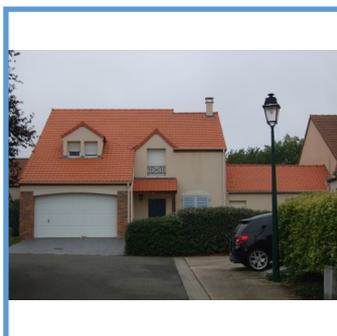
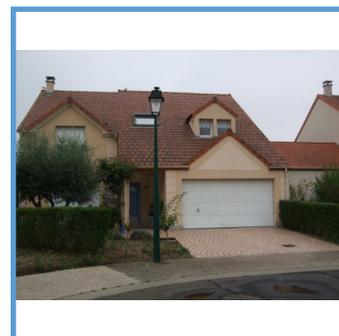
78015_ECU_001

Morphologie & Implantation des constructions	Rapport à la rue et aux limites : <i>ensemble de pavillons avec garage intégré répartis sur de grandes parcelles, situés en recul de la voie avec un espace ouvert. Les constructions sont en bande et donc accolées.</i>	
	Gabarit : R+1 avec lucarnes	
Qualité urbaine & architecturale	Traitement de la façade	Composition : <i>travées régulières</i>
		Matériaux : <i>menuiseries blanches, crépi ocre et rosé</i>
	Traitement de la toiture	Forme : <i>deux pans</i>
		Matériaux : <i>tuiles brunes</i>
Qualité paysagère & écologique	Traitement des espaces libres : <i>jardin à l'arrière donnant sur un espace naturel.</i>	
	Clôtures : <i>linéaire de clôture ouvert, présence de quelques haies.</i>

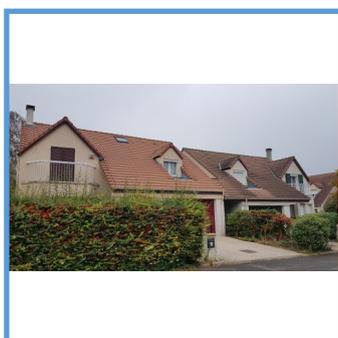
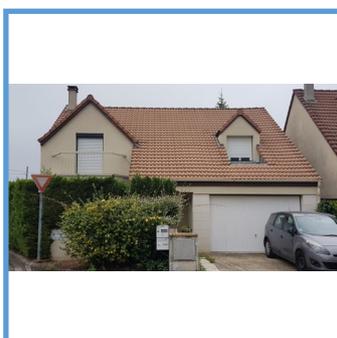
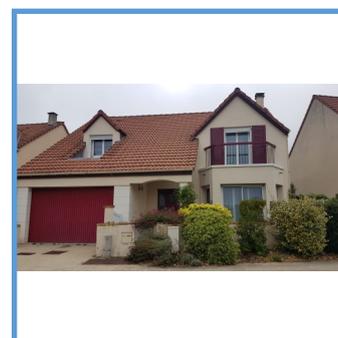
Morphologie & Implantation des constructions	Rapport à la rue et aux limites : <i>Constructions implantées en recul de la voie et sur une limite séparative. Parcellaire homogène sauf pour l'avenue François Couperin .</i>	
	Gabarit : <i>R+C avec lucarnes</i>	
Qualité urbaine & architecturale	Traitement de la façade	Composition : <i>travées irrégulières</i> Matériaux : <i>crépi et menuiseries de teinte claire, parfois blanche, briques pierres granitées</i>
	Traitement de la toiture	Forme : <i>deux pans</i> Matériaux : <i>tuiles brunes</i>
	Traitement des espaces libres : <i>jardin à l'arrière et traitement paysager à l'avant.</i> Clôtures : <i>clôtures constituées de haies, avec parfois un petit muret.</i>	
Qualité paysagère & écologique

<p>Qualité urbaine & architecturale</p>	<p>Traitement de la façade</p>	<p>Décors :</p> <p><i>les pierres granitées et la brique sont conservées.</i></p> <p><i>les menuiseries peuvent être de teinte blanche, les lucarnes sont conservées</i></p>
<p>Qualité paysagère & écologique</p>	<p>Traitement des espaces libres : <i>les clôtures à l'alignement peuvent couvrir au maximum la moitié du linéaire. Dans ce cas, celles-ci sont constituées de haies basses d'essences locales variées.</i></p>

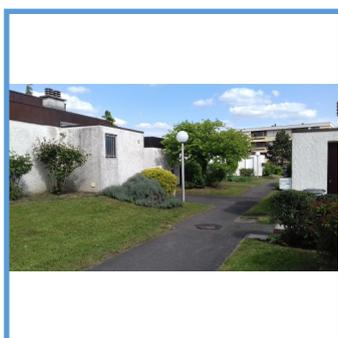
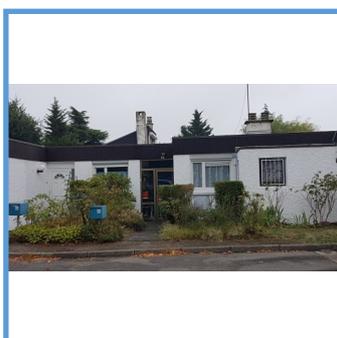
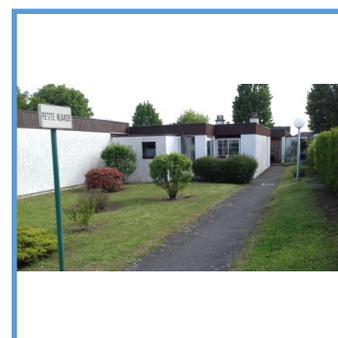
78015_ECU_003 // 78015_ECU_011

Morphologie & Implantation des constructions	Rapport à la rue et aux limites : <i>ensemble de petites constructions implantées sur une même unité foncière et en recul des voies publiques.</i>	
	Gabarit : R	
Qualité urbaine & architecturale	Traitement de la façade	Composition : <i>travées régulières</i>
		Matériaux : <i>Enduit clair, PVC</i>
	Traitement de la toiture	Forme : <i>faible pente ou inexistante, acrotères</i>
		Matériaux : <i>fibrociment , acrotères en panneaux frisette en bois</i>
Qualité paysagère & écologique	Traitement des espaces libres : <i>espaces verts entourant les ensembles de constructions.</i>	
	Clôtures : <i>elles sont constituées de haies</i>

Décors : *les panneaux en bois des acrotères sont conservés.*

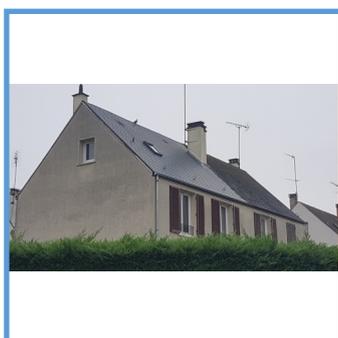
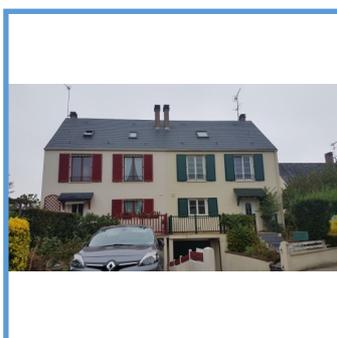
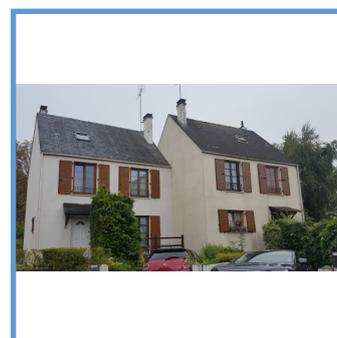
78015_ECU_005

Morphologie & Implantation des constructions	Rapport à la rue et aux limites : <i>constructions implantées en recul de la voie et sur une limite séparative, maisons jumelées</i> <i>parcellaire rectangulaire de petite taille</i>	
	Gabarit : R+1+C	
Qualité urbaine & architecturale	Traitement de la façade	Composition : <i>travées régulières</i>
		Matériaux : <i>enduit clair</i>
	Traitement de la toiture	Forme : <i>deux pans</i>
		Matériaux : <i>shingle noir</i>
Qualité paysagère & écologique	Traitement des espaces libres : <i>espaces végétalisés à l'arrière et à l'avant des constructions</i>	
	Clôtures : <i>elles sont constituées de haies de grande taille ou mixtes et doublées de haies</i>

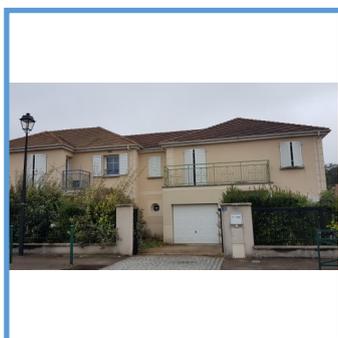
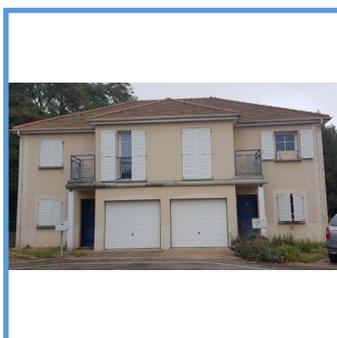
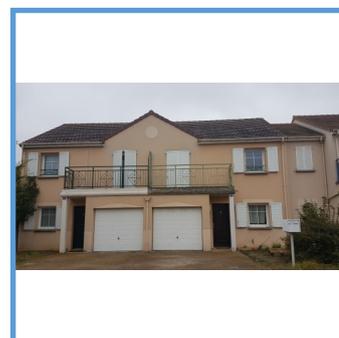
78015_ECU_006

Morphologie & Implantation des constructions	Rapport à la rue et aux limites : <i>constructions implantées en recul de la voie et sur une ou deux limites séparatives</i> <i>parcellaire rectangulaire</i>	
	Gabarit : R+C et R+1	
Qualité urbaine & architecturale	Traitement de la façade	Composition : <i>travées régulières</i>
		Matériaux : <i>Enduit clair de teinte variant de rose claire à ocre</i> <i>Couleur porte d'entrée : RAL 3005, 6002 ou 5003</i>
	Traitement de la toiture	Forme : <i>4 pans</i>
		Matériaux : <i>tuiles brunes ou rouges flammé</i>
Qualité paysagère & écologique	Traitement des espaces libres : <i>espaces végétalisés à l'arrière et à l'avant des constructions</i>	
	Clôtures : <i>elles sont constituées de muret en maçonnerie surélevé de grilles en fer forgé de couleur noire. Les portails et portillons sont constitués de fer forgé de teinte noire.</i>

Les chaînage d'angle, les menuiseries, les volets en bois et les balcons originels sont maintenus et leur teinte conservée

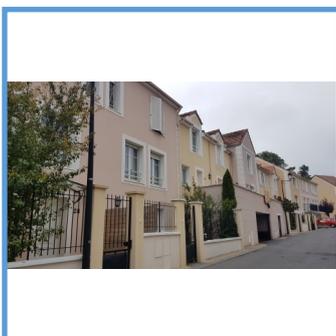
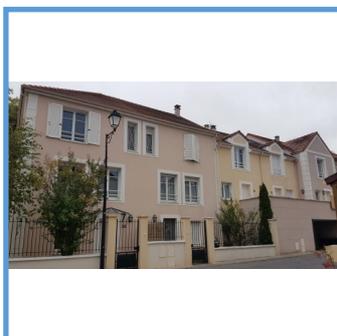
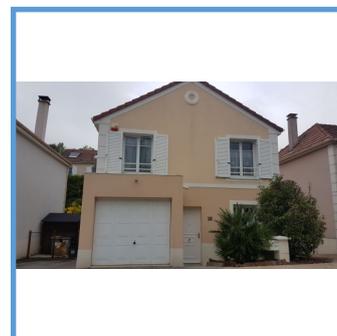
78015_ECU_007

Morphologie & Implantation des constructions	Rapport à la rue et aux limites : <i>constructions implantées en recul de la voie à l'exception des garages en façade et sur une ou deux limites séparatives</i> <i>parcellaire rectangulaire</i>	
	Gabarit : <i>R+1 et R+2</i>	
Qualité urbaine & architecturale	Traitement de la façade	Composition : <i>travées régulières</i>
		Matériaux : <i>Enduit clair de teinte variant de rose claire à ocre</i> <i>Couleur porte d'entrée et volets : RAL 9001, 5014, 1034 et 3016 / portes de garage : blanc crème / couleur modè-nature : blanc / couleur ferronneries : RAL 7024</i>
	Traitement de la toiture	Forme : <i>2 pans</i>
		Matériaux : <i>tuiles brunes</i>
Qualité paysagère & écologique	Traitement des espaces libres : <i>espaces végétalisés à l'arrière des constructions</i>	
	Clôtures : <i>elles sont constituées soit de haies, soit de mur en maçonnerie à mi-hauteur et surélevé de grilles en fer forgé de couleur noire. Les portails et portillons sont constitués de fer forgé de teinte noire</i>

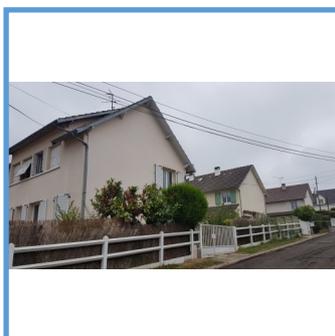
78015_ECU_009

Morphologie & Implantation des constructions	Rapport à la rue et aux limites : <i>constructions implantées en recul de la voie et en général sur une limite séparative</i> <i>parcellaire rectangulaire</i>	
	Gabarit : R+1+C	
Qualité urbaine & architecturale	Traitement de la façade	Composition : <i>travées régulières</i>
		Matériaux : <i>enduit</i>
	Traitement de la toiture	Forme : <i>2 pans, chiens assis</i>
		Matériaux : <i>tuiles brunes type Huguenot</i>
Qualité paysagère & écologique	Traitement des espaces libres : <i>espaces végétalisés à l'arrière et à l'avant des constructions</i>	
	Clôtures : <i>elles sont de faible hauteur et constituées de lisses blanches doublées de haies</i>

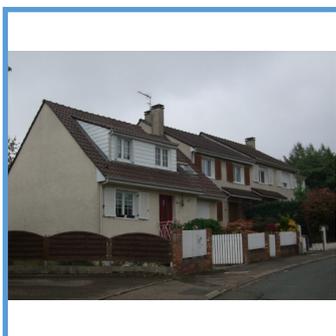
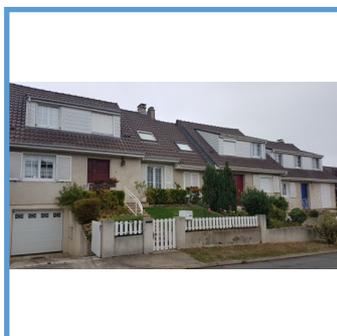
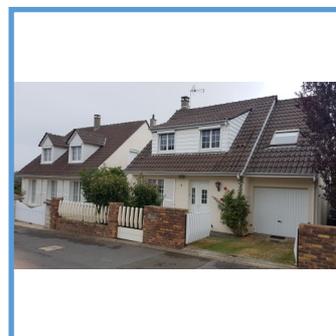
78015_ECU_008 // 78015_ECU_010

Morphologie & Implantation des constructions	Rapport à la rue et aux limites : <i>constructions implantées en recul de la voie et sur une ou deux limites séparatives</i> <i>parcellaire rectangulaire</i>	
	Gabarit : R+C à R+1	
Qualité urbaine & architecturale	Traitement de la façade	Composition : <i>travées régulières</i>
		Matériaux : <i>enduit clair, briques</i>
	Traitement de la toiture	Forme : <i>2 pans, chiens assis</i>
		Matériaux : <i>tuiles brunes</i>
Qualité paysagère & écologique	Traitement des espaces libres : <i>espaces végétalisés à l'arrière et à l'avant des constructions</i>	
	Clôtures : <i>elles sont de faible hauteur et réalisées soit de matériaux mixtes à savoir muret en maçonnerie ou en briques surélevé de lisses en bois, soit de haies. Les clôtures mixtes sont très souvent doublées de haies.</i>

Les chiens assis, les parements en brique sont conservés et les volets en bois originels sont maintenus.

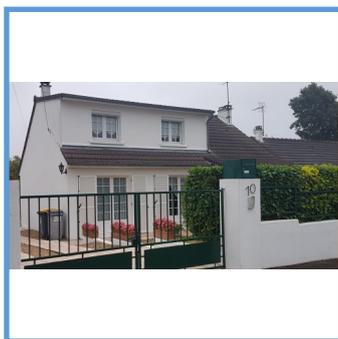
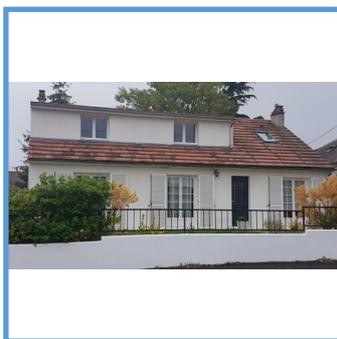
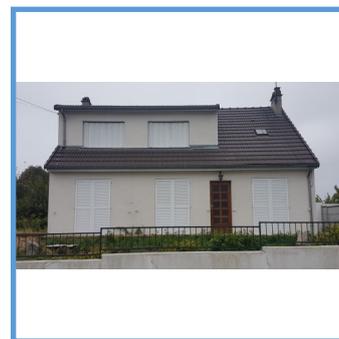
78015_ECU_004 // 78123_ECU_001

Morphologie & Implantation des constructions	Rapport à la rue et aux limites : <i>Constructions implantées en recul de la voie et en retrait des limites séparatives. Les annexes sont implantées en fond de parcelle.</i>	
	Gabarit : R+C	
Qualité urbaine & architecturale	Traitement de la façade	Composition : <i>travées régulières</i>
		Matériaux : <i>enduit clair de teinte blanche, lucarnes à double fenêtre</i>
	Traitement de la toiture	Forme : <i>deux pans</i>
		Matériaux : <i>tuiles brunes type Huguenot à pannes</i>
Qualité paysagère & écologique	Traitement des espaces libres : <i>espaces végétalisés à l'arrière et à l'avant des constructions</i>	
	Clôtures : <i>elles sont constituées de muret en maçonnerie de teinte blanche surélevé de grilles en fer forgé et de haies ou uniquement de haies. Les portails et portillons sont constitués de fer forgé de teinte foncée.</i>

Les volets en bois originels, l'enduit extérieur, les tuiles sont maintenues et leur teinte conservée, les doubles lucarnes sont conservées.
